RAPPEL – Gilet de sauvetage en eau vive Mustang Survival MRV170

Mustang Survival

20 décembre 2018

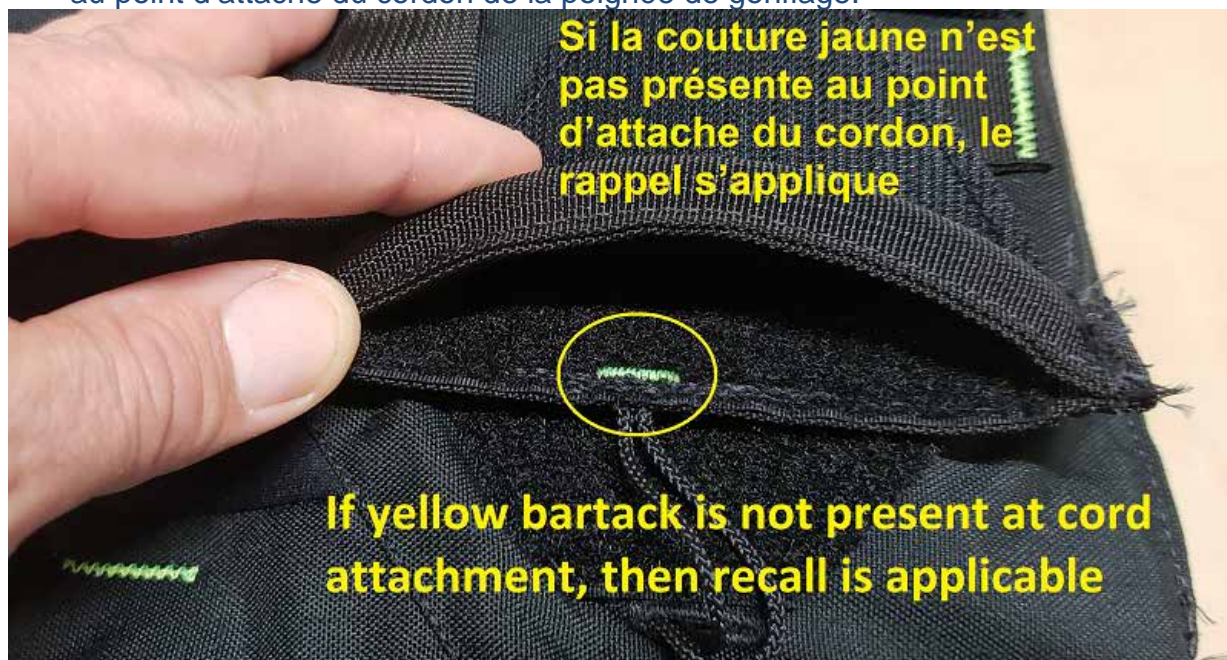
Product défectueux : doit être retourné	Produit non concerné : fonctionnel
Ouvrez le rangement de la poignée du côté inférieur droit du gilet (lorsque vous le portez) et vérifiez la couleur de la couture qui fixe le cordon à la poignée de gonflage.	Si cette <u>couture est noire</u> , il s'agit de l'ancienne méthode de fixation et le gilet <u>doit être retourné pour modification</u> . Suivez les Instructions de retour pour savoir comment renvoyer le produit à Mustang Survival.	Si la couture est jaune, il s'agit de la nouvelle méthode de fixation et le gilet n'est pas touché par cet avis de rappel. Le produit peut être utilisé de façon sécuritaire et ne doit pas être retourné.

2) PRODUIT EN UTILISATION : doit être retourné s'il n'y a PAS de couture jaune au point d'attache du cordon de la poignée de gonflage.

R. Veuillez lire l'avis concernant le MRV170 et contacter immédiatement le service à la clientèle de Mustang Survival au 1-800-526-0532 ou à MRV170Advisory@mustangsurvival.com si vous avez un gilet affecté par ce rappel. Nos représentants vous aideront à envoyer le produit à notre centre de réparation, où il sera réparé, testé et réexpédié à votre adresse.
