慶應義塾大学ビジネス・スクール

リコーエレックス株式会社 恵那事業所

以下は、約2年間にわたる第2小鉄車の歯欠け不良を中心とした慢性不具合に対する同社の問題解決過程である。

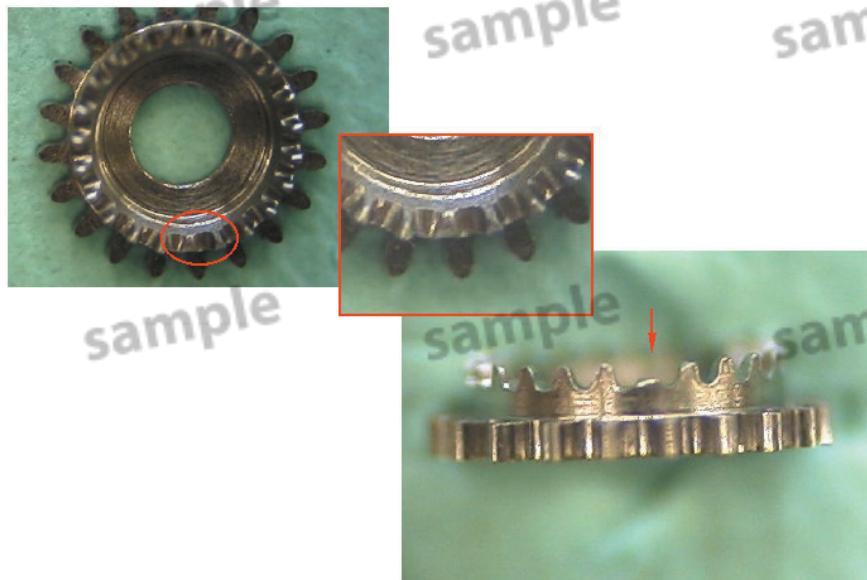
<付属資料9：クラウン歯の歯欠け>

20 針廻しゴリという動作異常を発生させる第2小鉄車の不良には、クラウン歯の歯欠け（歯の先端に何らかの力が加わり歯が折れた状態：付属資料9）・歯曲がり（歯に何らかの力がかからって折れる前の状態で、前後左右に歯が曲がった状態のことを指す：付属資料10）・歯つぶれ（つぶれ箇所の体積が他の部位に逃げている状態を言う：付属資料11）が考えられた。しかし、この時点では、歯切工程の現場の作業者だけがこの3つの状態を漠然と認識していたのに対して、正式な不良原因としては「歯欠け」という言葉しか社内には存在せず、組立工程など他部署の人間は、単に「針廻しゴリの発生原因是歯欠けである」と一面的に認識しているに過ぎなかった。

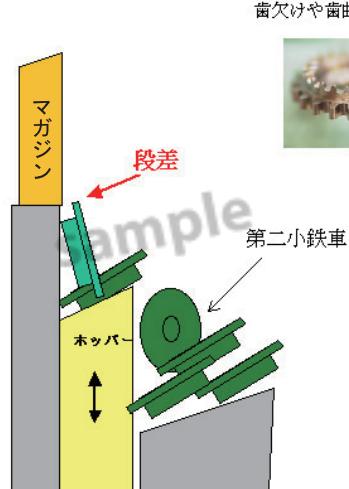
<付属資料 1 2 : ホッパーとマガジンの間の段差>

2002 年 12 月、中国の完成品組立工程において、第 2 小鉄車の歯欠けが 7 個発生し、恵那事業所に連絡が入った。不良現品を中国から取り寄せ、分析してみると、歯欠けと呼ばれた不良の中には、実際には歯欠けだけでなく、歯曲がりによる不良も存在しており、この不良の多くが、歯切工程においてサイクロイド歯の加工の際に発生したものと考えられた。というのも、直前に歯切機の供給装置の修理を行った履歴があり、供給機のホッパーとマガジンの部位を注意深く観察してみると、ホッパーとマガジンの間に段差ができる、この段差にクラウン歯が引っかかって歯曲がりが発生したり、ひどい場合には歯欠けが発生していることが判明した（付属資料 12）。そのため、この時点では、供給機のホッパーとマガジンの段差を発生させないために、ホッパーをマガジンより下げてセットするという改善が行われた。

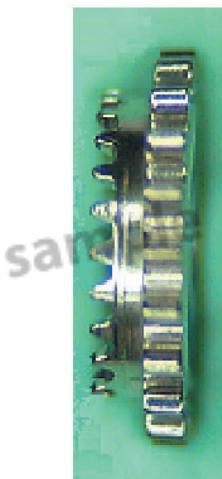
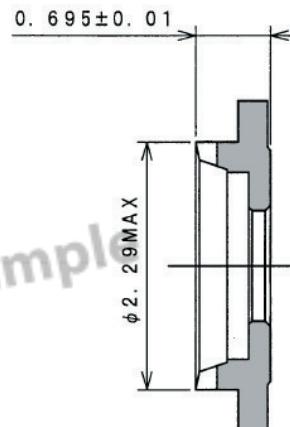
<付属資料 1 5 : バリの高さの設定>

鉄車に接触して、止まり（電池が入っていても秒針が動かない状態）が発生するという不良が発生しており、そのため、クラウン歯については、バリの高さを片側 0.02 ミリ（歯切工程前のブランクの直径 2.25mm に対して直径 2.29mm 以内）でデバーリングバイトの管理標準を設定する改善が行われていた（付属資料 15）。以前は管理標準が徹底されていなかったため、デバーリングを深くしすぎてワークが肉薄になって歯欠けが発生したり、逆にデバーリングが足りずバリが残つていて、第 1 小鉄車に接触して止まりが発生していた。このようなクラウン歯バリ改善が以前にあったこと、またクラウン歯加工工程後の抜き取り検査の結果、不良が発生していなかったため、クラウン歯工程の不良発生の可能性を認識していなかった。そのため、FTA 解析では、サイクロイド歯加工中のクラウン歯の歯欠け原因の追求を中心に検討を行った。

ここまで問題の発生が具体的に見えると、改善も進みやすくなる。クラウン歯の加工工程において、デバーリング処理を行う際に、以前設定した歯外周径2.29mm（片側0.02mmのバリまで許容）という管理基準を、2.27mm（片側0.01mmのバリまで許容）という管理基準に変更するアイデアが出た。以前、管理基準を設定した際の経験から、逆にデバーリングを深くしすぎてワークが肉薄になりすぎると、歯の強度不足が原因で歯欠けが発生することも考えられたため、2.27mm（片側0.01mm）という管理基準がふさわしいのではないかということになった。

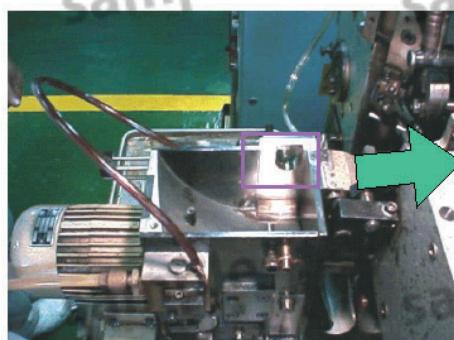
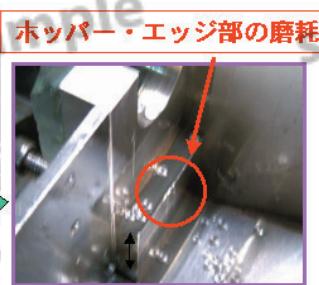
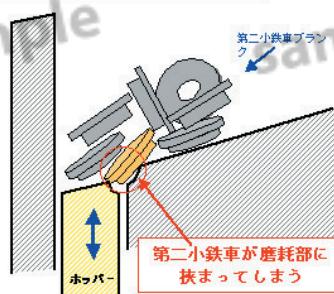
<付属資料 1 6 : 供給機ホッパーのエッジ部に大きな磨耗>

25 このような観点から、サイクロイド歯加工を行う精密歯切機をもう一度切削油を無くして点検してみると、加工後の供給機のホッパーのエッジに大きな磨耗が発見できた（付属資料 16）。このため、サイクロイド歯加工におけるワークの供給プロセスで、ホッパーとピストンとの隙間にワークが挟まってクラウン歯の歯欠けが発生している可能性が一番高いのではないかとの推測がなされた。

この推測に基づいて、精密歯切機の供給機で歯欠けが発生していることを確認するために、クラウン歯加工後の 5,000 個のワークを使用して供給機の中で流動するようにして 8 時間稼動させ、検証実験を実施した。その結果、5,000 個のワークを取り出して全数チェックを行うと、5,000 個の中に 3 個の歯がつぶれたワークが見つかった。このことから、磨耗が見られた供給機のホッパー部分に隙間が存在し、この隙間にクラウン歯加工後のワークが挟み込まれることで、歯つぶれが発生しており、ひどい場合には負荷がかかって歯欠けも発生する可能性があることが推

ホッパー・エッジ部の磨耗

そこで、2003年10月、即座に供給機の修理を行った。具体的には、磨耗が見られた供給機のホッパー・エッジ部分をアルミ溶接で修理するとともに、エッジ部分の隙間そのものをなくすために、修繕や洗浄など機械の分解・組立時に、機械の組立ネジの位置そのものを変更して隙間が発生しないようにして、作業標準に隙間がないことを確認する項目を追加した。

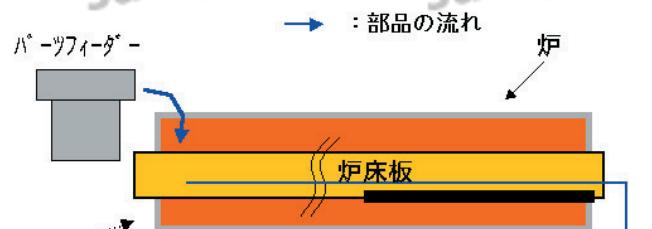
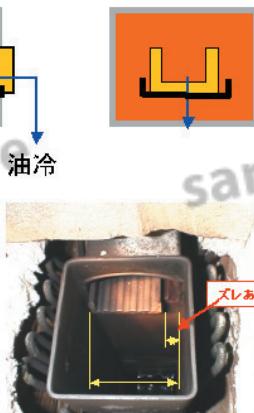
<付属資料1 7：熱処理炉での歯つぶれ>

実際、熱処理工程では、歯切加工後のワークを熱処理炉の床板の上に並べ、この床板に一定の振動を与えることで、徐々に熱処理炉の中にワークを送り込む仕組みになっていたが、この振動によってワークが床板の外に飛び出し、床板と受けとの間に挟みこまれながら熱処理炉を通過することで、歯つぶれが発生していることが判明した（付属資料 17）。

炉床板の上の部品はカムにより作られた振動で、慣性により進んで行く仕組み

歯つぶれは炉床板と、その受け部に磨耗が発生し、振動にバラツキが出て、炉床板の途中から飛び出してしまう現象が起こった。
飛び出した部品は炉床板と受けに挟まれてつぶれてしまい、それが通常の流动品に混入してしまう

5 そこで、即座に熱処理炉の改善を行った。具体的には、まずワークを送り出すための振動を生み出すカムを改善して送り出しスピードを和らげるとともに、送り出し後の戻りの強さを和らげるためにバネを追加し、さらに床板が戻った際の衝撃を緩和するためにクッションを取り付ける改善を行った。

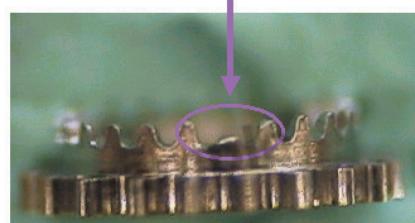
<付属資料1 8：欠損部位の解析結果>

そこで、この事実を実証するため、精密な測定ができる工業試験所に欠損断面が熱処理されているか否か、つまり熱処理された後に歯欠けが発生したのか、それとも熱処理される前に歯欠けが発生したのかについて解析を依頼した。実は以前、社内の測定機で欠損部位の解析を行い、欠損部位にメッキが付着していることを確かめてはいたが、念のためより精密な測定が可能な外部の検査機関に熱処理の有無の検査を依頼した。その結果、驚くべき検査結果が出た。なんと欠損部位は熱処理が施されていたが、メッキはされていないことが判明した（付属資料18）。表面が光っていて、あたかもメッキが付いているように見えていたが、実はそれは歯車が回転することによって磨かれた結果であり、実際にはメッキは付着していなかったのである。以前、社内の測定機で解析を行った際には、欠損部位があまりにも微細であり、歯車が回転することで、欠損部の両側のメッキが欠損部位に乗り上げて事後的にメッキが付着する現象が発生しており、そのため欠損部位にメッキが付着しているという検査結果が出ていたことが後で判明した。

メッキの有無を解析

メッキの成分が無い

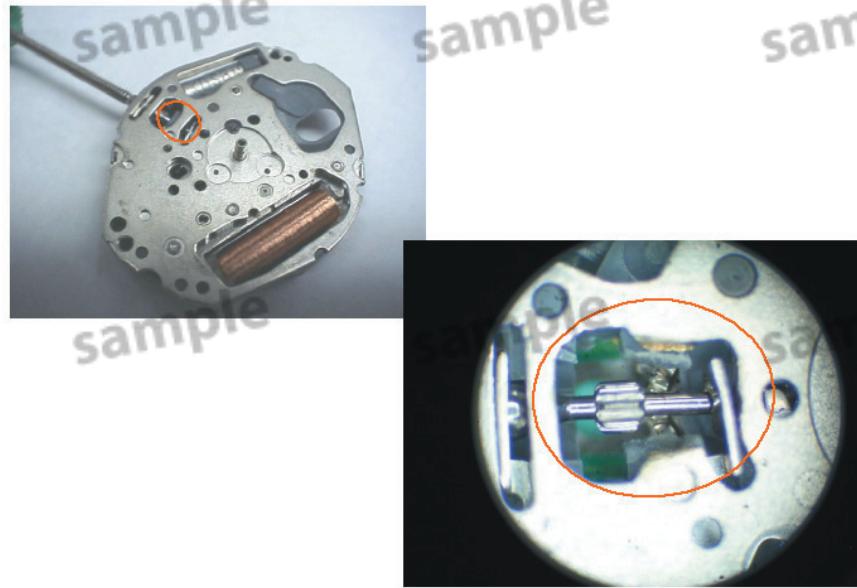
<付属資料 19 : ムーブメントに穴を開ける>

その裏板に穴を開け、顕微鏡を使って第2小鉄車とそれに接する巻真カナが噛み合う様子を観察した（付属資料19）。すると、その場ではスムーズに動いていても、よく見てみると、それぞれの部品に少しだけバリが出ており、もしかするとそれらが何らかの偶然に噛み合って不良が起きことがあるかもしれないという意見が出てきた。

5 地板に穴を開けて中を覗けるようにして、バリの付いた部品を選んで再現実験を繰り返したところ、第2小鉄車と噛み合う巻真カナを組み込む時に、それぞれの部品にわずかに残っているバリ同士が偶然にぶつかると、第2小鉄車のクラウン歯に負荷がかかり折れてしまう、すなわち歯欠けが発生することがわかった。

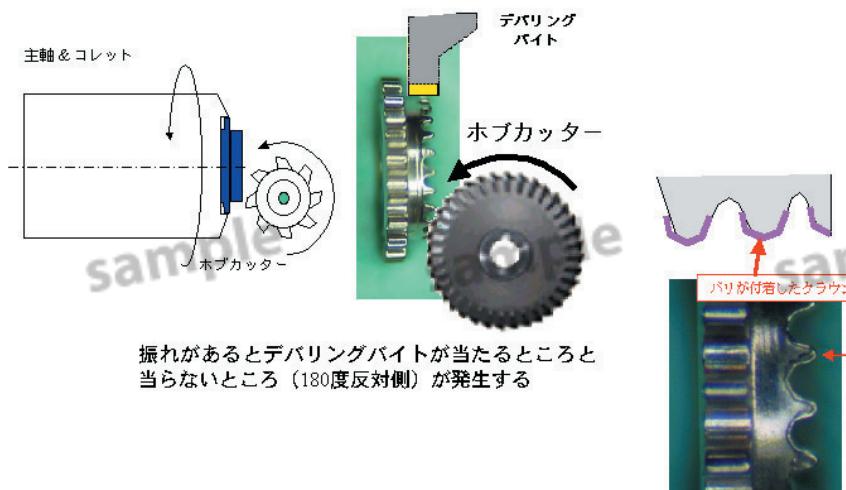
<付属資料 20 : コレットの振れ>

20 この管理基準を徹底するため、具体的には2つの改善を行った。まず、2004年10月に、歯外周径2.27mmを管理するために、歯の切れ味を良くする必要があり、そのためデバーリングバイトの角度変更を行った。次に、スピンドルを回転させて第2小鉄車のバリを削る場合、コレットというワークを掴む部品に問題があり、回転軸にぶれが発生してしまい、箇所によって刃物の当たる所と当たらないところが発生して、デバーリングの削り幅が異なっていた（付属資料20）。そのため、歯外周径2.27mmを管理するために、2004年12月に、コレットという部品の偏芯精度をアップさせる改善をして、部品を交換した。以上2つの改善によって、クラウン歯外周径2.27を管理することができるようになった。
