RAPPORT B2009:04

Utvärdering av funktion på slam- och fettavskiljare
Star Bowling, Göteborg

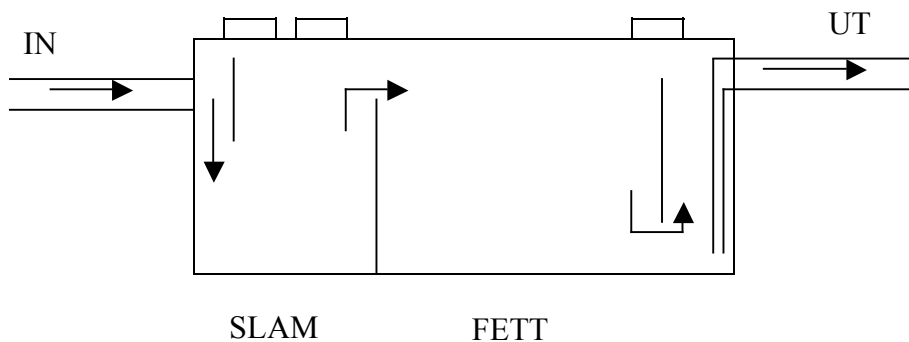
Figur 1 Skiss över slam- och fettavskiljaren.

Avskiljaren består av två delar, en slamdel och en fettdel. Inkommande mat och vatten leds först in i slamdelen där tanken är att slammet ska sedimentera och sedan ska fett och vatten ledas över i nästa del, fettdelen, se Figur 1.

- Bygg om tanken för att undvika att slam vandrar från slamdelen till fett delen.
- Slamdelen bör få en större volym tex genom att flytta skiljeväggen mellan slam- och fett delen. Förtäta, om behovet kvarstår, tömningsintervallet så att det blir en vattenfas i slamdelen, så att det endast är fett som transporteras över och inte slammet.

- Bygg om tanken så att det endast är vatten som släpps ut på spillvattennätet och inte fett eller slamrester. Förläng den sista skärmen i fettavskiljaren så att den sluter tätt i botten och ett nytt hål borras mitt i skärmen där vattenfasen finns.

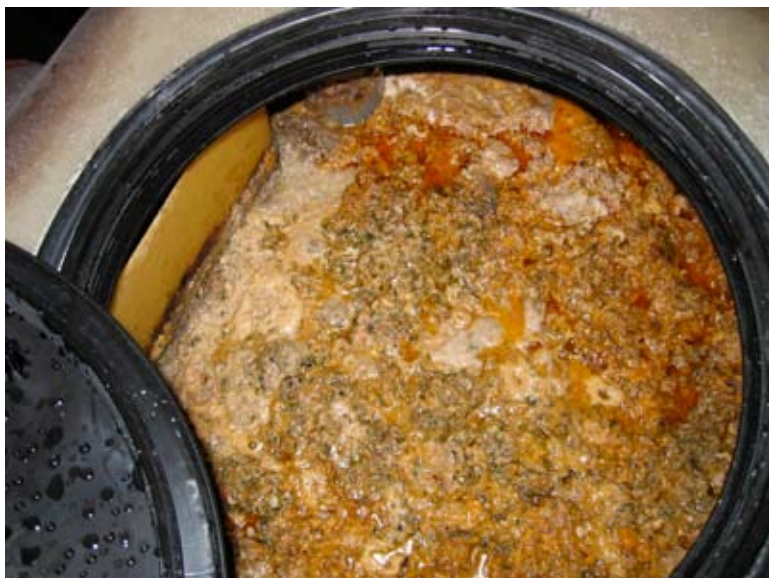
Ink. Slamdel före tömningen den 26/11-08

- Slamnivån i tanken var 116-118 cm
- Slamskiktet var helt homogent ända ner till botten i slamdelen, se bild på profilrör.
- Mycket slam vid skiljevägg mellan slam och fettdelen, se bild.
- Fettdelen bestod av 14cm fett, 52cm vattenfas och sen slam ner till botten av tanken, se bild på profilrör.
- Temperaturen var 27°C i slamdelen och 32°C i fettdelen.
- Vatten prov togs ut vid backventilen i rensluckan på utgående ledning från tanken.

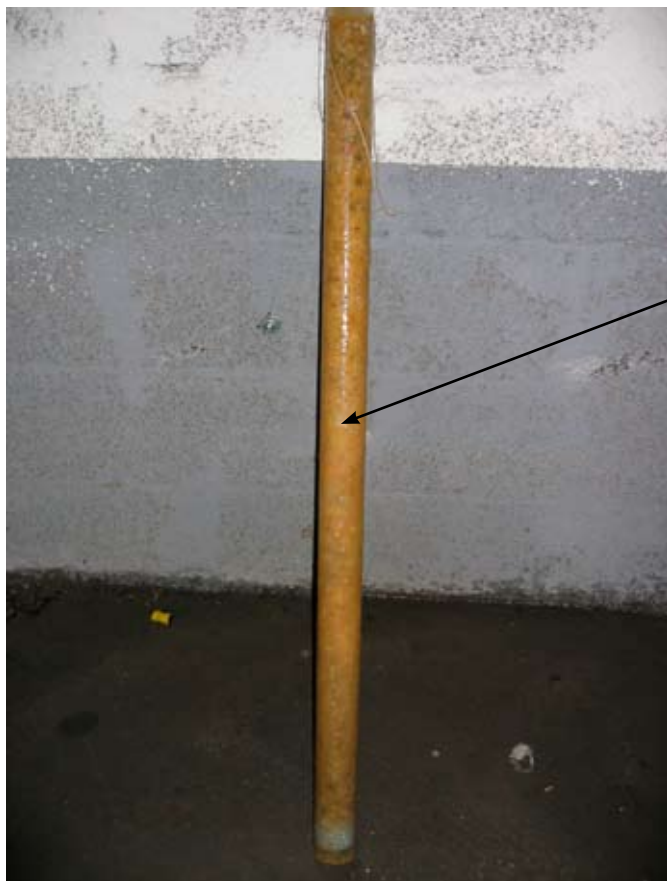
Slamlager 118 cm

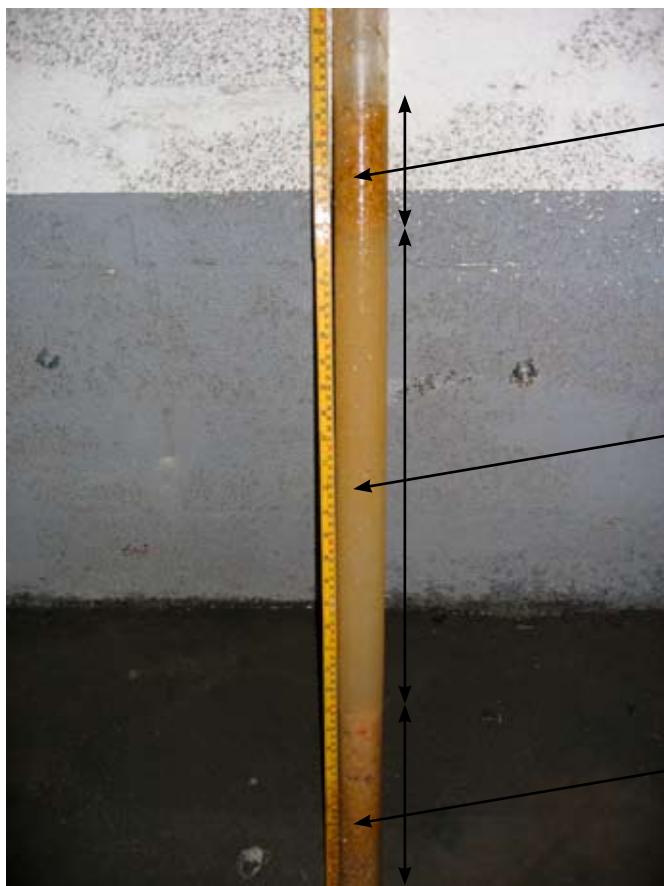
Fettlager 14cm

Vattenfas 52 cm

Slamlager 52 cm

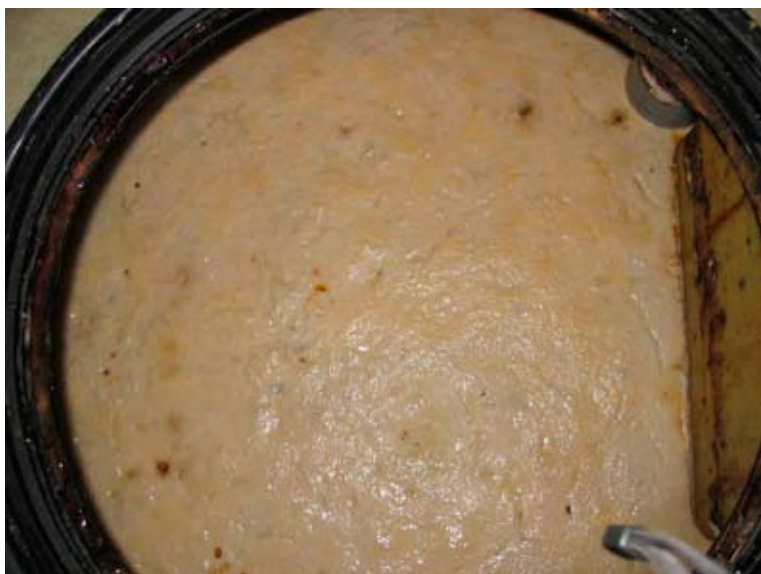
*Utg. fett
del den 8/1-09, Löst
slam i lite fett.*

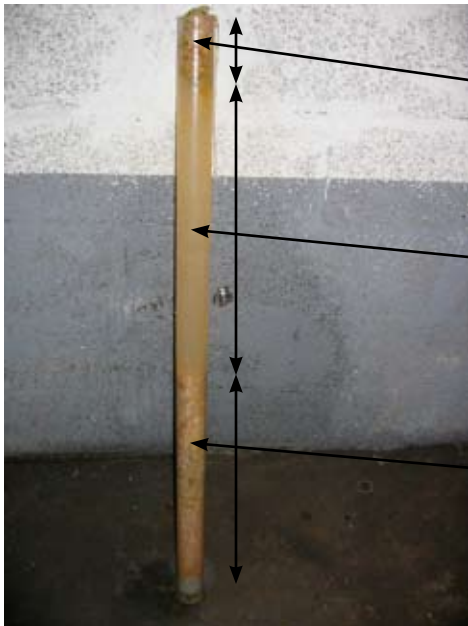
Slamprofil från ink slamdel

Slamlager 10 cm

Vattenfas 40 cm

Slamlager 60 cm

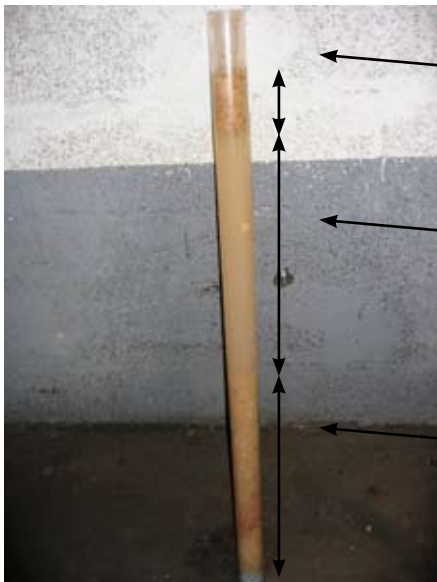
Slamprofil från utg. slamdel

Slamlager 8 cm

Vattenfas 40 cm

Slamlager 62 cm

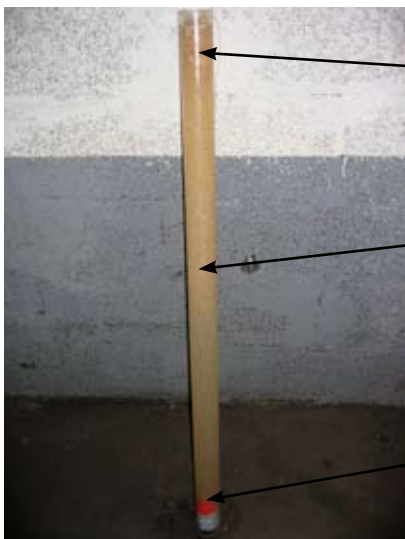
Slam/fett lager 5 cm

Vattenfas 87 cm

Löst slamlager 18 cm
