## RICHIAMO: Marcatura errata connettore “TANGO”

## RECALL: “TANGO” connector incorrect marking

Monte Marenzo, Aug,26<sup>th</sup> 2020

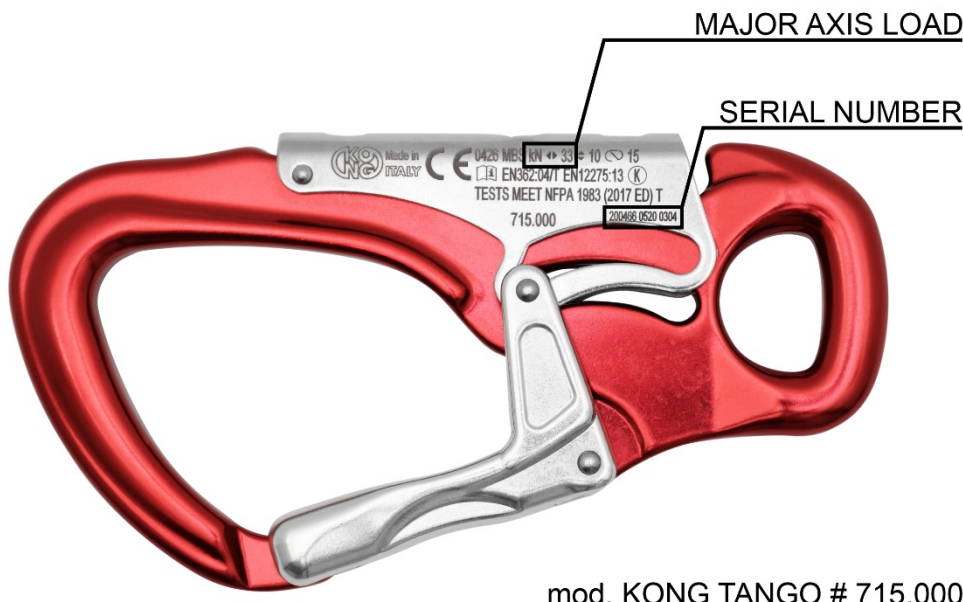
Connettori modello “TANGO”, di colore **BLU** e **ROSSO** ed immessi sul mercato dal 5 Febbraio 2020, aventi i seguenti serial number:

- **200315 0220** XXXX (Colore BLU);
- **200466 0520** XXXX (Colore ROSSO).

**TANGO ROSSO**  
71500RPX2KK

**TANGO BLU**  
71500BPX2KK

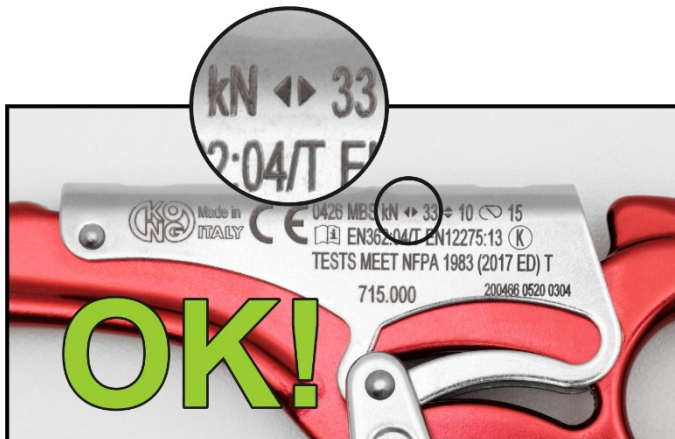
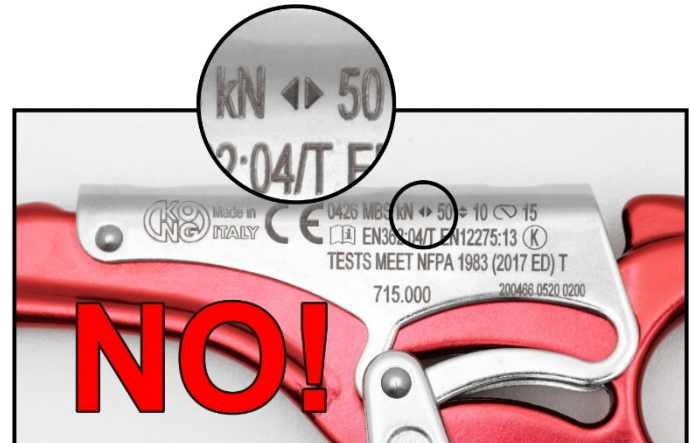
Verificare che il valore indicato del carico lungo l'asse maggiore con leva chiusa sia 33 kN.

A seguito un esempio di marcatura corretta, ed uno di marcatura errata:

Al fine di evitare ogni possibile uso scorretto (cioè sovraccarichi), i connettori con la marcatura errata (50kN) devono essere posti fuori servizio, e ne deve essere richiesta la sostituzione.

KONG provvederà al ritiro e alla sostituzione dei connettori, con altri dello stesso modello marcati correttamente (33 kN).

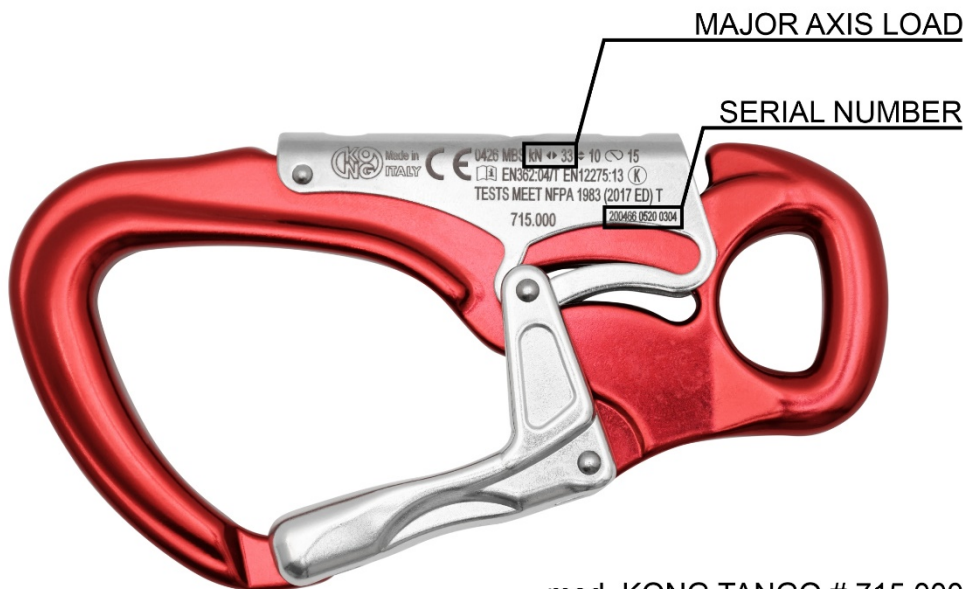
mod. KONG TANGO # 715.000

The connectors in question are the **BLUE** and the **RED “TANGO”** connectors placed in the market starting from 5<sup>th</sup> February 2020 with the serial number:

- **200315 0220 XXXX** (BLUE color);
- **200466 0520 XXXX** (RED color).

**RED TANGO**  
71500RPX2KK

**BLUE TANGO**  
71500BPX2KK

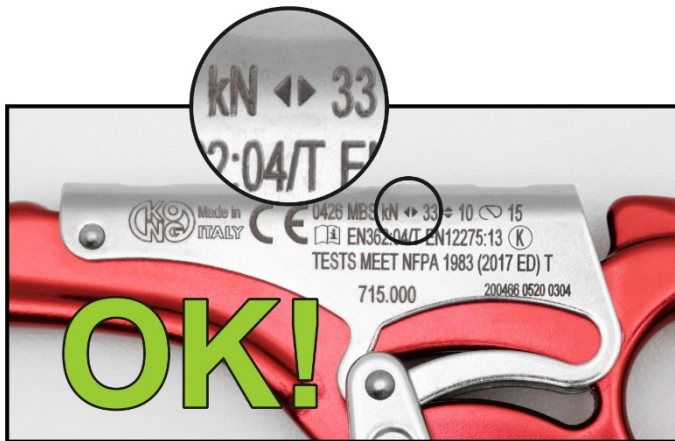
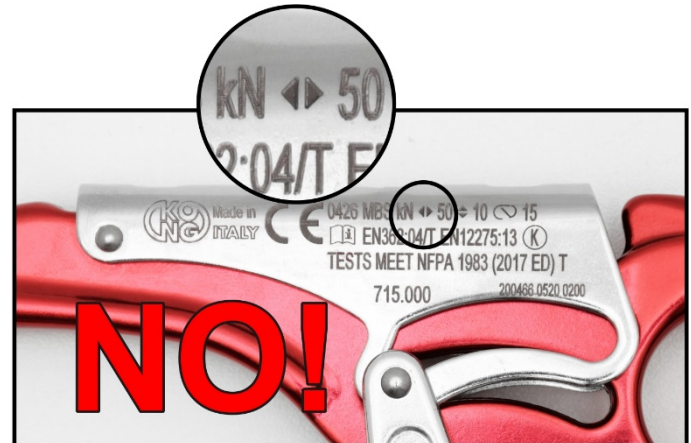
**The connector shows an incorrect value of 50kN instead of the correct strength rating of 33kN.**

Improper marking may lead users to apply a load up to 50kN causing possible breakage of the connector, that is tested to a maximum load of 33kN.

Verify that the strength marking along the major axis with the gate closed is 33kN.

Below the examples of correct marking, and wrong marking.

In order to avoid any possible misuse (i.e. overloads), the connectors with the wrong marking (50kN) shall be taken out of service, and replaced.

KONG will collect and replace the connectors with others of the same model, but correctly marked (33 kN).

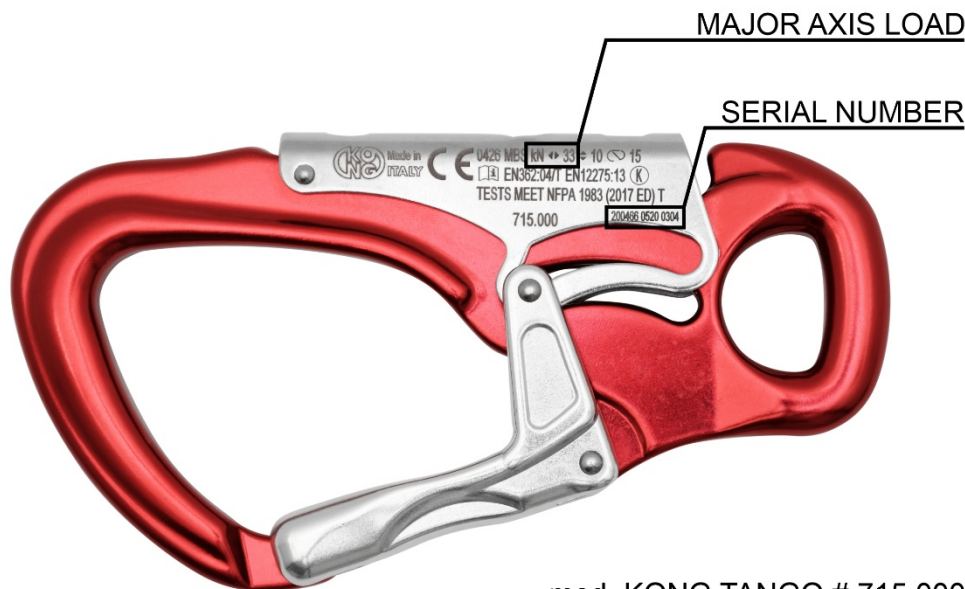
mod. KONG TANGO # 715.000

Es handelt sich um die **BLAUEN** und die **ROTEN "TANGO"**-Karabiner, die ab dem 5. Februar 2020 mit der Seriennummer in Verkehr gebracht wurden:

- **200315 0220 XXXX** (Farbe BLAU);
- **200466 0520 XXXX** (Farbe ROT).

**ROTEN TANGO**  
71500RPX2KK

**BLAUEN TANGO**  
71500BPX2KK

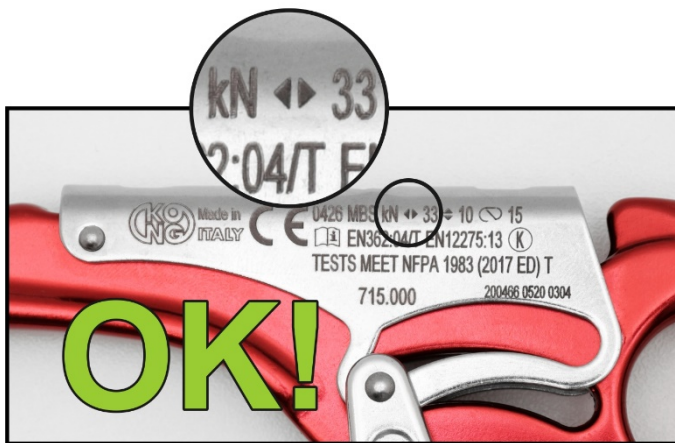
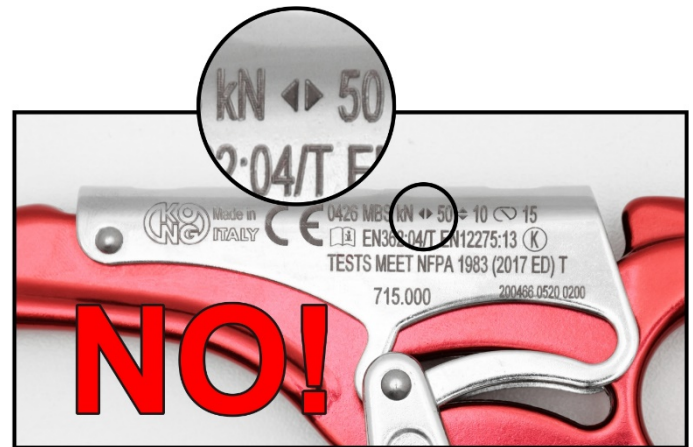
Überprüfen Sie die Markierung der Bruchkraft der Hauptachse bei geschlossenem Verschluss. Diese muss mit 33kN markiert sein.

Nachfolgend ein Beispiel für richtige und falsche Markierung.

Um jeglichen Missbrauch (d.h. Überlastungen) zu vermeiden, sind die Karabiner mit der falschen Kennzeichnung (50kN) außer Betrieb zu nehmen, und zu ersetzen.

KONG wird die Karabiner sammeln und durch andere desselben Modells, die aber korrekt gekennzeichnet sind (33 kN), ersetzen.

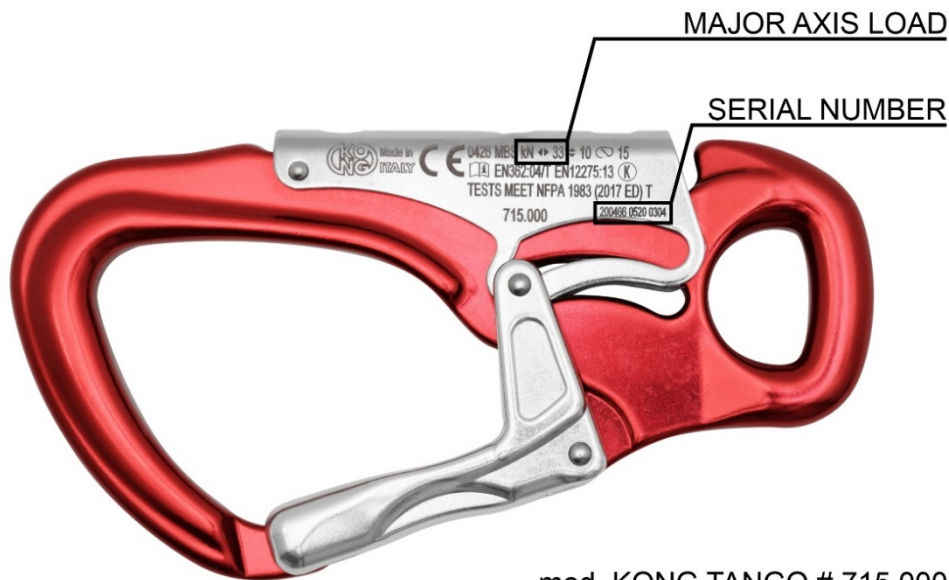
mod. KONG TANGO # 715.000

Les connecteurs incriminés sont des « **TANGO** » de couleur **BLEU** et **ROUGE** mis sur le marché depuis le 5 Février 2020 avec les numéros de série suivants :

- **200315 0220 XXXX** (Couleur BLEU);
- **200466 0520 XXXX** (Couleur ROUGE).

**TANGO ROUGE**  
71500RPX2KK

**TANGO BLEUE**  
71500BPX2KK

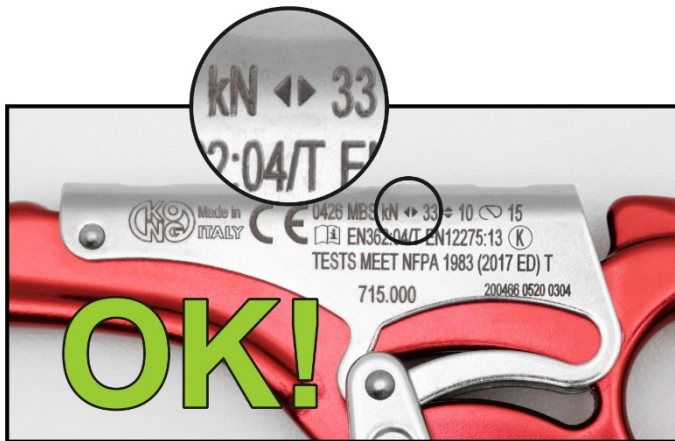
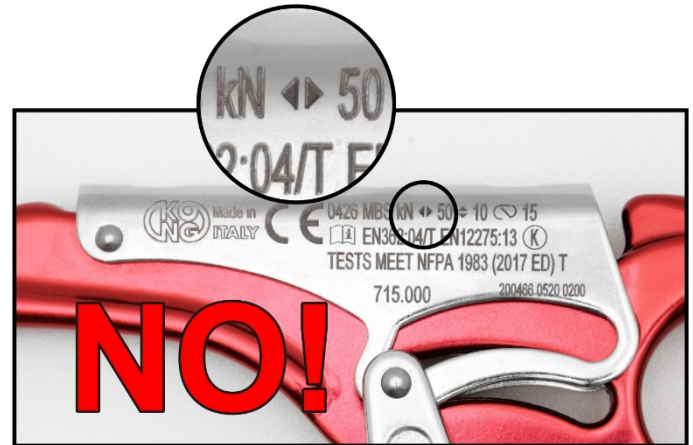
Vérifier que le marquage de la charge de rupture de l'axe majeur linguet fermé est bien de 33kN.

Ci-dessous un exemple d'un marquage correct et un erroné.

Afin d'éviter tout mauvais usage (c.-à-d. une surcharge), les connecteurs avec le marquage erroné de 50kN doivent être retirés du marché, rebutés, et remplacés.

KONG retirera et remplacera les connecteurs avec d'autres du modèle identique correctement marqués (33kN).

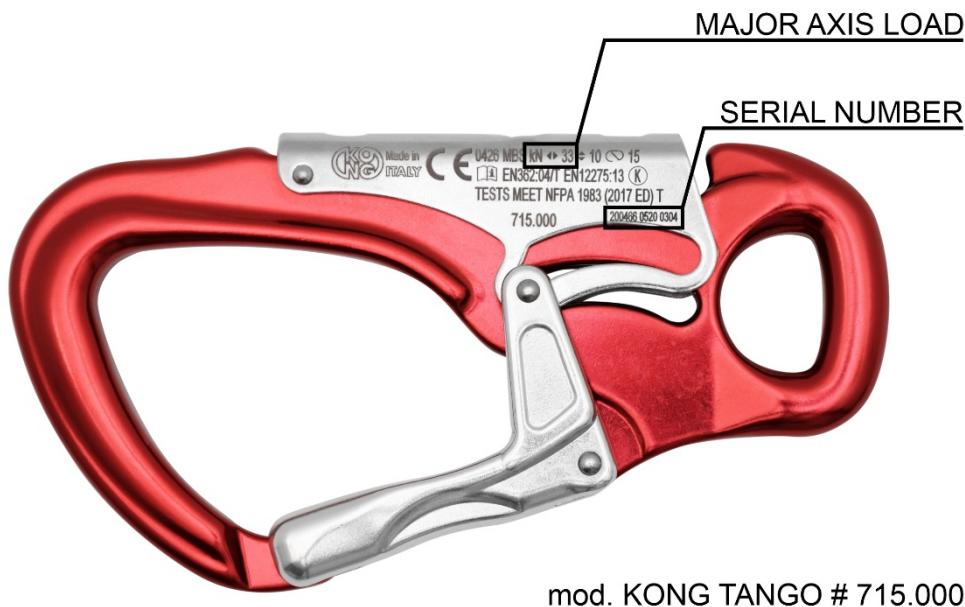
Conectores modelo "TANGO", **AZUL** y **ROJO** y comercializados a partir del 5 de febrero de 2020, con los siguientes números de serie:

- **200315 0220** XXXX (color AZUL);
- **200466 0520** XXXX (color ROJO).

**TANGO ROJO**  
71500RPX2KK

**TANGO AZUL**  
71500BPX2KK

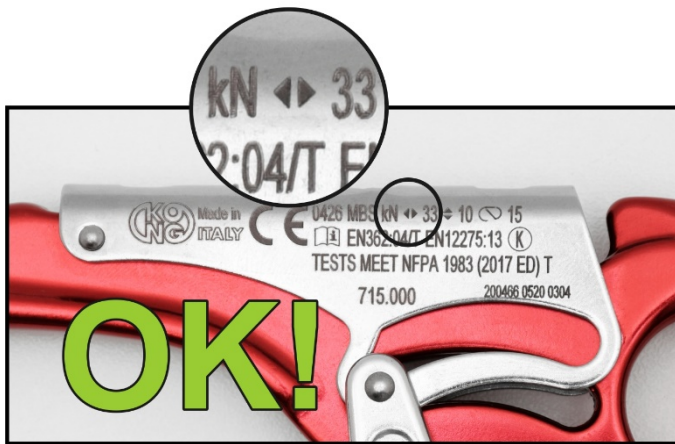
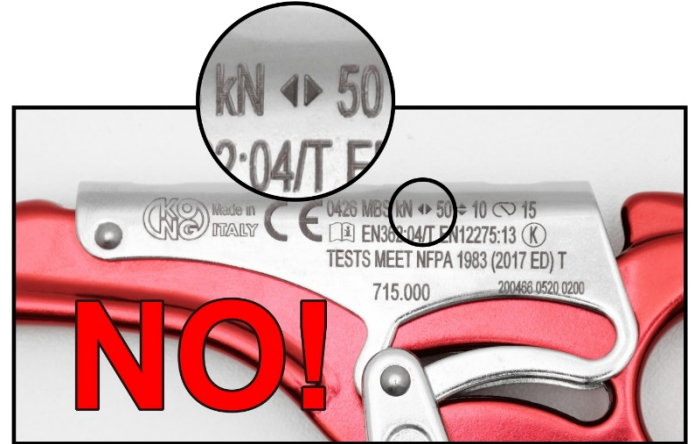
Compruebe que el valor indicado de la carga a lo largo del eje mayor con la palanca cerrada sea 33 kN. A continuación, se muestra un ejemplo de marcado correcto, y uno de marcado incorrecto:

Para evitar cualquier posible uso incorrecto (es decir, sobrecargas), los conectores con la marca incorrecta (50kN) deben ser puestos fuera de servicio, y solicitar su reemplazo.

KONG recogerá y sustituirá los conectores por otros del mismo modelo correctamente marcados (33 kN).
