AVISO DE RETIRADA DE POLEAS Y VARIANTES OMNI 1.1 FABRICADAS DE FEBRERO DE 2020 A OCTUBRE DE 2022

Aviso de retiro del mercado para las variantes de polea Omni de 1,1", 20050xxx a 22304xxx: Suspender el uso, retirar del servicio y devolver a Rock Exotica

Aviso de inspección para poleas Omni desde 2018 hasta la actualidad: inspección antes del próximo uso

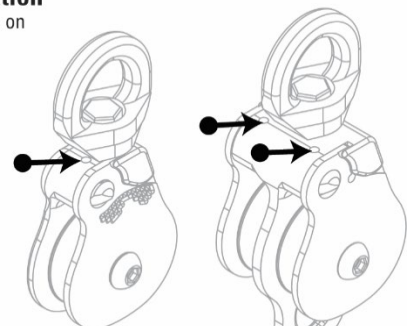
Ubicación del(os) tornillo(s) de ajuste está(n) arriba de cada botón en la Omni

Set Screw Location
is above each button on the Omni

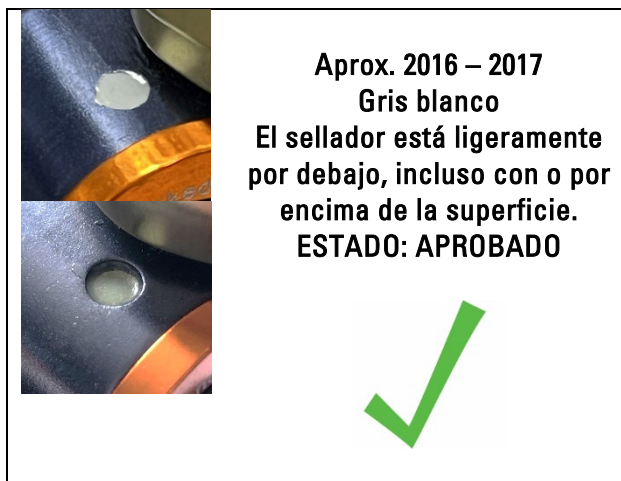
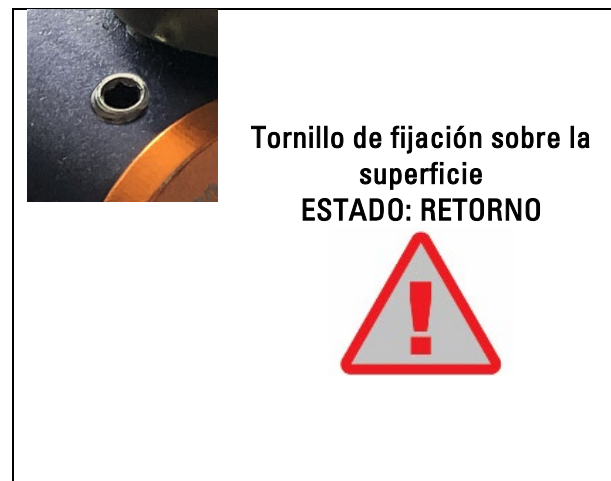
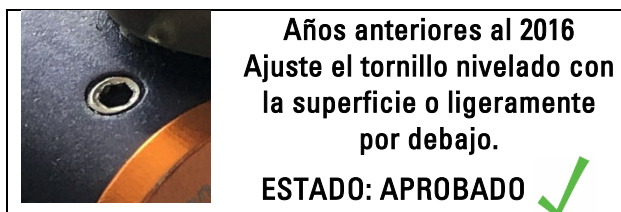
Las Omni-Blocks anteriores a 2016 se fabricaban de una manera ligeramente diferente. El tornillo de ajuste del botón tiene bloqueo de rosca pero no tiene sellador encima. La posición correcta del tornillo de fijación es la misma que la de todos los Omni posteriores: debe estar ligeramente por debajo de la superficie (ver imágenes). Inspeccione y si el suyo no está debajo de la superficie, devuélvalo y lo repararemos.

Para facilitar la inspección futura y para mayor seguridad, le recomendamos que agregue epoxi en la parte superior del tornillo de fijación. El epoxi estándar de dos componentes adecuado para metal está disponible en las ferreterías (siga las instrucciones del fabricante). Simplemente limpie el área de suciedad o grasa, etc., cubra el tornillo de fijación con adhesivo epóxido y limpie el exceso para que el epoxi quede al nivel del cuerpo del Omni. Un poco alto o bajo está bien, pero asegúrese de que el tornillo de fijación esté cubierto.

Espera a que se cure el adhesivo epóxido, comprueba que esté duro y listo.

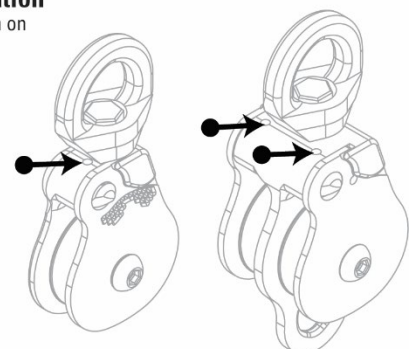
Set Screw Location
is above each button on the Omni

Ubicación del(os) tornillo(s) de ajuste está(n) arriba de cada botón en la Omni

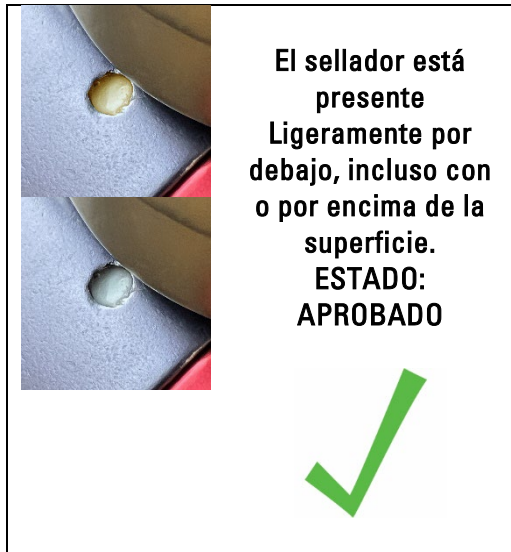
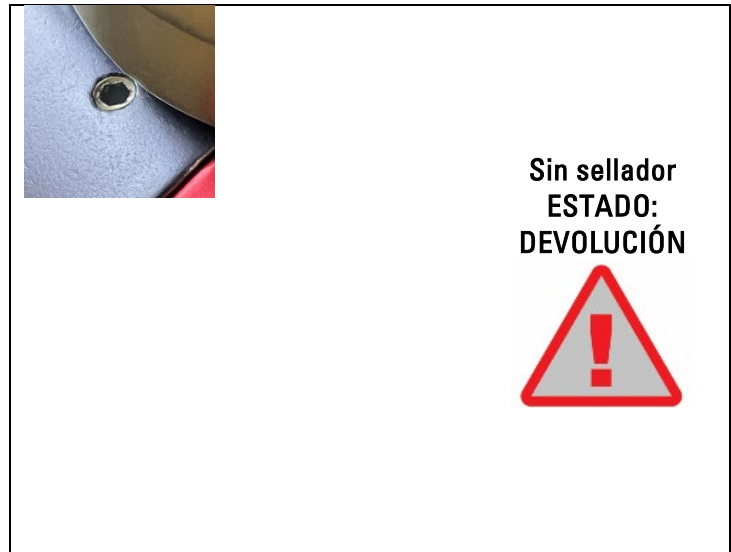
Evaluación específica de MHP58

Los siguientes criterios de inspección se refieren únicamente a la polea Omni MHP58 de 4,5" para manejo de materiales, de cualquier intervalo de fechas.

Ubicación del tornillo de ajuste está arriba del botón en la Omni

Set Screw Location
is above each button on the Omni
