Prüfbericht 14/2023

über die Prüfung des Widerstandes gegenüber Windlasten in Anlehnung an die DIN EN 16002, Abdichtungsbahnen - Bestimmung des Widerstandes gegen Windlast von mechanisch befestigten bahnenförmigen Stoffen für die Dachabdichtung; Deutsche Fassung EN 16002:2018

Projektnummer: DAS 23-07

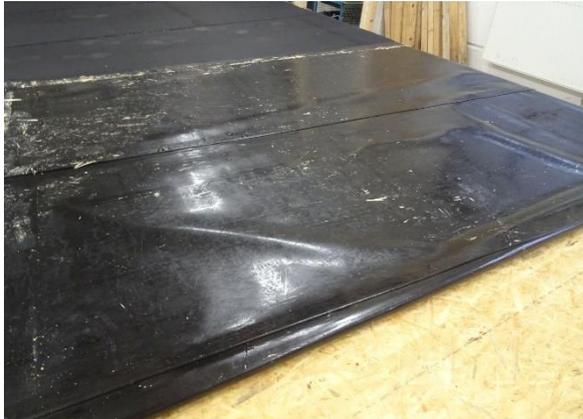
Abb.1 (2B)

Ein Versagen des Prüfkörpers zweite Hälfte (2B) trat im Lastzyklus mit $\Delta W_{100\%} = 3500 \text{ N/m}^2$ auf.

- Ablösen der Dachbahn von der Holzunterkonstruktion (siehe Abb. 1 bis Abb. 4).

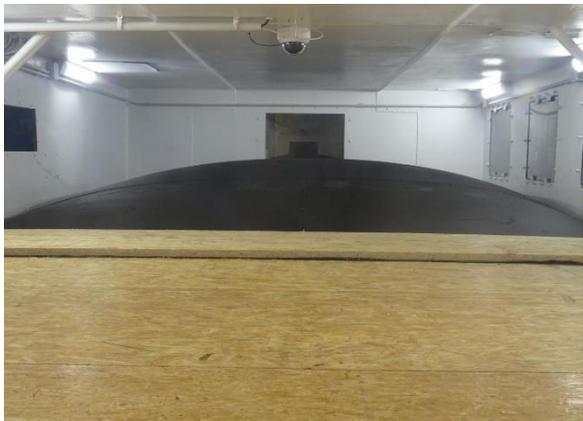
Abb.3 (2A)

Ein Versagen des Prüfkörpers erste Hälfte (2A) trat im Lastzyklus mit $\Delta W_{100\%} = 6500 \text{ N/m}^2$ auf.
