# Prüfbericht 13/2023

über die Prüfung des Widerstandes gegenüber Windlasten in Anlehnung an die DIN EN 16002, Abdichtungsbahnen - Bestimmung des Widerstandes gegen Windlast von mechanisch befestigten bahnenförmigen Stoffen für die Dachabdichtung; Deutsche Fassung EN 16002:2018

**Projektnummer: DAS 23-07**

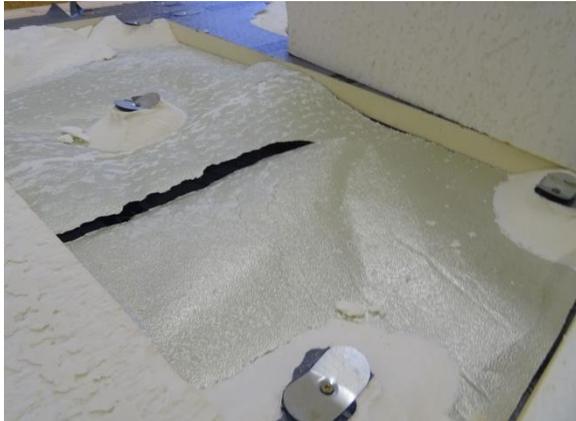
Abb.1 (1B)

Ein Versagen des Prüfkörpers zweite Hälfte (1B) trat im Lastzyklus mit  $\Delta W_{100\%} = 3000 \text{ N/m}^2$  auf.

Beim Versagen des Prüfkörpers im Lastzyklus  $\Delta W_{100\%} = 3000 \text{ N/m}^2$  (1B) /  $\Delta W_{100\%} = 3500 \text{ N/m}^2$  (1A) trat folgender Schaden am Prüfkörper auf:

- Ablösen der Alukaschierung von der Wärmedämmung (siehe Abb. 1 bis Abb. 4).

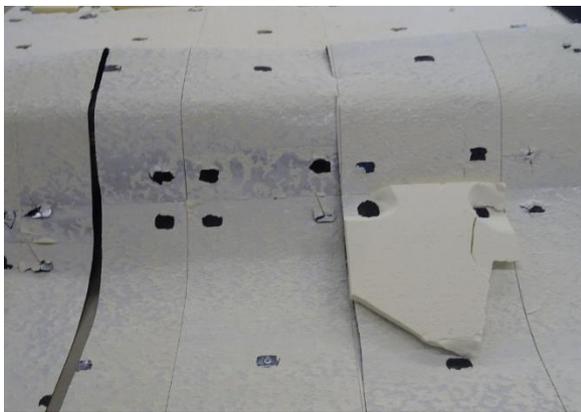
Abb.3 (1A)

Ein Versagen des Prüfkörpers erste Hälfte (1A) trat im Lastzyklus mit  $\Delta W_{100\%} = 3500 \text{ N/m}^2$  auf.
