Notas de la versión del firmware de las Shearwater Teric y Tern

VERSIÓN 27 16-ENE-2024

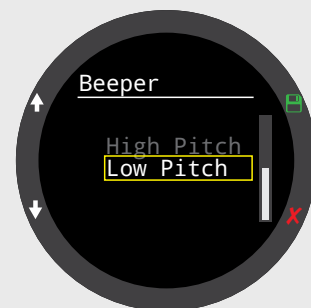
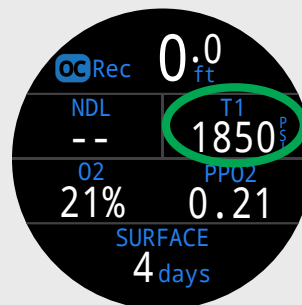
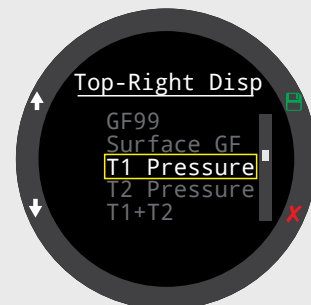
MEJORA

En el diseño de pantalla estándar del modo OC Rec (arriba, a la derecha), el espacio del TTS ahora puede reemplazarse por otros campos de información.
