Desenvolvimento de Projetos de Biorremediação em Curitiba – Brasil

- Fazenda Rio Grande – Parque Municipal

- Subestação de Mandirituba

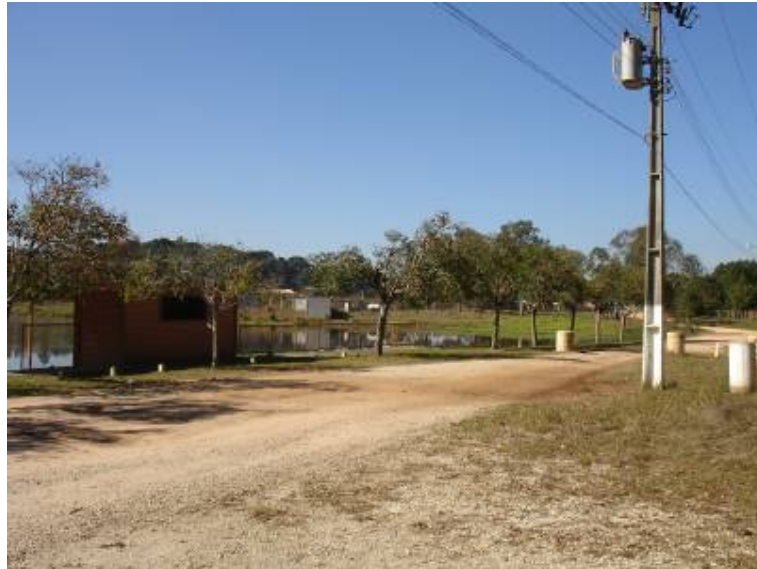
Figura 1. Área contaminada – Parque Verde

Em março do ano de 2006, no município de Fazenda Rio Grande, estado do Paraná, o vandalismo contra um transformador elétrico da Companhia Paranaense de Energia (COPEL) foi responsável pela contaminação de cerca de 500 m² de área com óleo mineral na região do Parque Verde (Figura 1).

A avaliação ambiental do local revelou alta contaminação oleosa do solo e extensão da área para 270 m² (visível) devido ao intervalo entre o incidente e a ação. Além disso, análises seqüenciais, intervaladas em um mês, revelaram um decaimento substancial da concentração de contaminação na superfície, o que indica a percolação do óleo mineral, podendo comprometer a qualidade da água de subsolo. As Tabelas 1 e 2 mostram os resultados da amostragem do solo.

Sendo a concessionária responsável pela recuperação do local, como método de remediação, frente ao alto volume de solo e diante da viabilidade ambiental e financeira, optou-se pela utilização da técnica de retirada do material contaminado e posterior lavagem do material com agente biorremediador autóctone, em acordo com a legislação ambiental vigente no país.

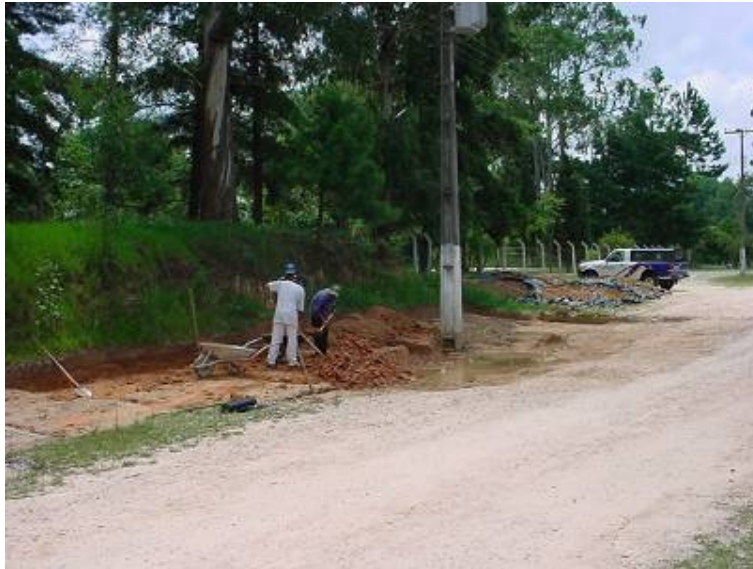
Figura 2. Retirada do solo contaminado.

Inicialmente a área escavada foi dividida em 6 quadras (Figura 2), separadas por pequenas valas, para acompanhamento da contaminação. Uma análise preliminar (Tabela 3), que retirou material a cerca de 50 cm de profundidade (no interior das valas), determinou que seria necessária a escavação apenas até tal nível, uma vez que o objetivo a atingir é o de 50 mg de óleo por Kg de solo. Esta análise preliminar desconsiderou a matéria orgânica presente no solo da ordem de 850 mg/Kg.

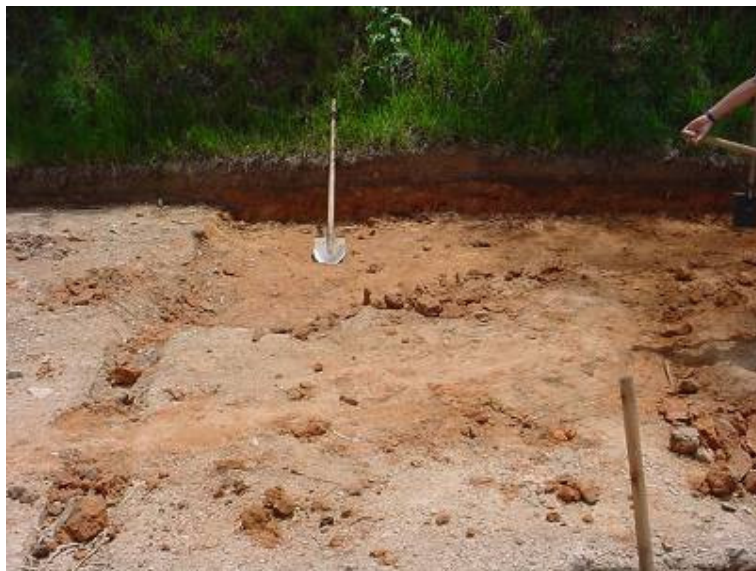
Figura 3. Retirada de mais 20 cm de solo contaminado.

A análise dos resultados frente ao objetivo a atingir de 50 mg/Kg de óleo no solo, forçou um prosseguimento nas atividades de retirada de material. Sendo assim, foi escavada uma profundidade maior, em cerca de 20 cm, com a coleta de novas amostras para análise dos hidrocarbonetos totais de petróleo (Figura 3 e Tabela 5).

A análise dos resultados das amostras de solo da escavação a 70 cm atingiu uma média de 36 ppm, inferior ao objetivo determinado ao local de 50 mg/Kg. Sendo assim, os serviços de retirada do material contaminado foram encerrados, totalizando um número de 10 pilhas de tratamento (4 anteriores e 6 novas).

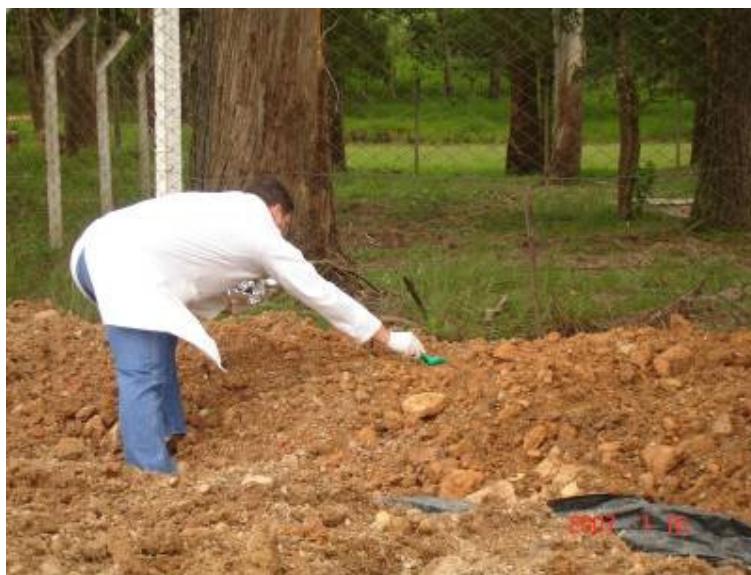
Figura 4. Processo de coleta de amostras das pilhas de tratamento.

O solo, dividido nas quatro pilhas anteriores dispostas sobre lona impermeável, foi coletado e analisado quanto aos hidrocarbonetos totais de petróleo antes do início do tratamento. Coletadas as amostras, foi iniciado o processo de remediação do material. O produto remediador foi aspergido com o auxílio de um regador nas quatro pilhas formadas pelo solo removido. Houve o revolvimento do solo em fase de tratamento para a homogeneização promovendo assim melhor contato do agente remediador em todas as profundidades da pilha. A Tabela 6 e a Figura 4 mostram os valores anteriores ao tratamento e o processo de coleta de amostras das pilhas; a Figura 5 retrata o processo de remediação.

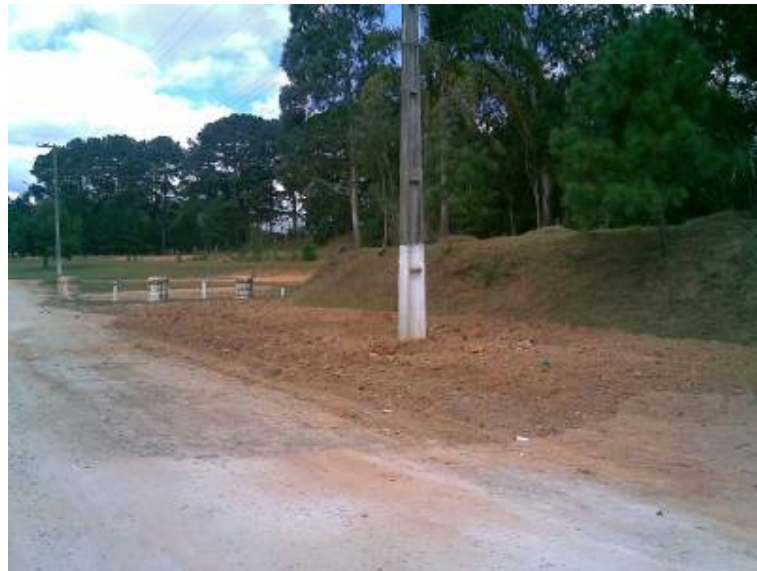
Figura 6. Área recuperada e liberada para utilização pelo parque.

Estando os resultados em acordo com o exigido pela legislação e o esperado pelo projeto, a vala em tratamento fora fechada (Figura 6) e a área tratada liberada para utilização normal pelo Parque Municipal.

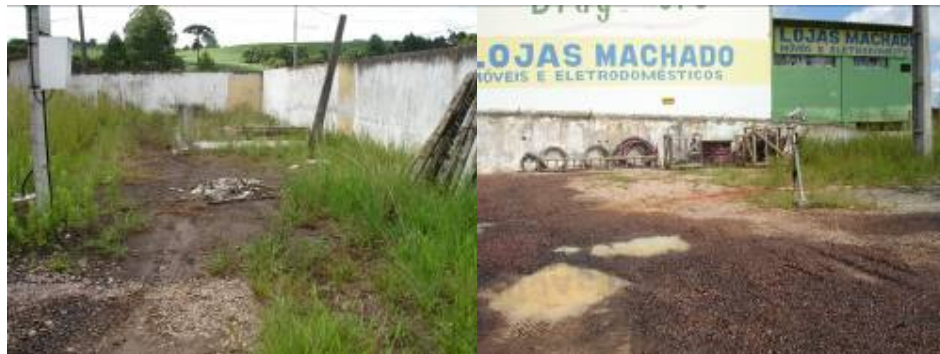
Figura 7. Subestação de Mandirituba

Semelhante ao processo descrito, durante os últimos meses do ano de 2006, a subestação de Mandirituba, de responsabilidade da Companhia Paranaense de Energia, tem sofrido fortemente com o ataque vândalo sobre os equipamentos em desuso, que ficam ali dispostos até nova utilização. Como resultado da violação de mais de 15 transformadores, o solo local tem apresentado, visivelmente, uma contaminação oleosa de caráter preocupante (Figura 7).

A avaliação ambiental do local revelou alta contaminação média da superfície do solo por hidrocarbonetos totais de petróleo (TPH) avaliada em 7.847 mg de óleo por Kg de solo, o que se estende por uma área visível de cerca de 500 m². Além disso, o intervalo de tempo significativo entre o acidente e a ação pode indicar a percolação do óleo mineral, podendo comprometer a qualidade da água de subsolo. A Tabela 13 apresenta os resultados encontrados.

Sendo a concessionária responsável pela recuperação do local, como método de remediação, frente ao possível alto volume de solo contaminado, recomendou-se a utilização de agente biorremediador autóctone para tratamento microbiológico, devido à sustentabilidade em relação aos demais métodos aplicáveis ao caso. Além disso, uma vez que mesmo a aplicação do tratamento mais adequado não isenta a concessionária de novos incidentes, é importante que sejam estudadas também medidas preventivas.

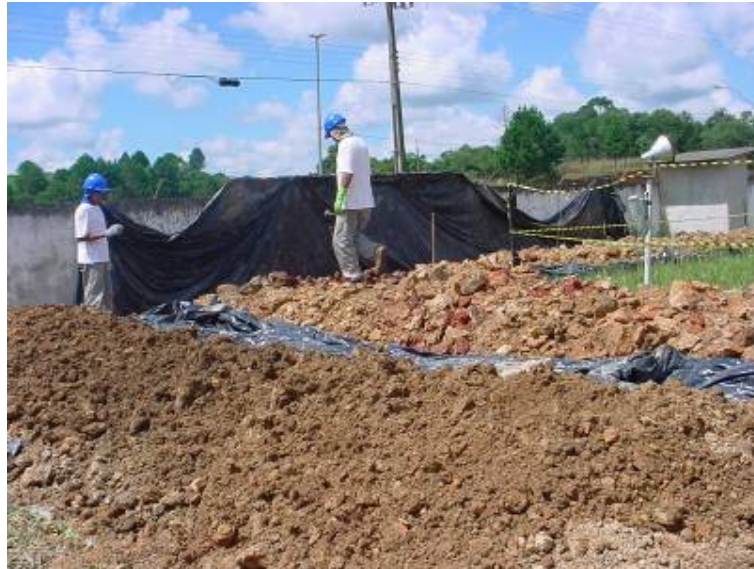
Figura 1. Pilhas de tratamento.

O tratamento do primeiro quadrante, responsável pela formação de dez pilhas (Figura 1), vêm sendo desenvolvido e obteve bastante êxito com o processo de remediação (Figura 2).

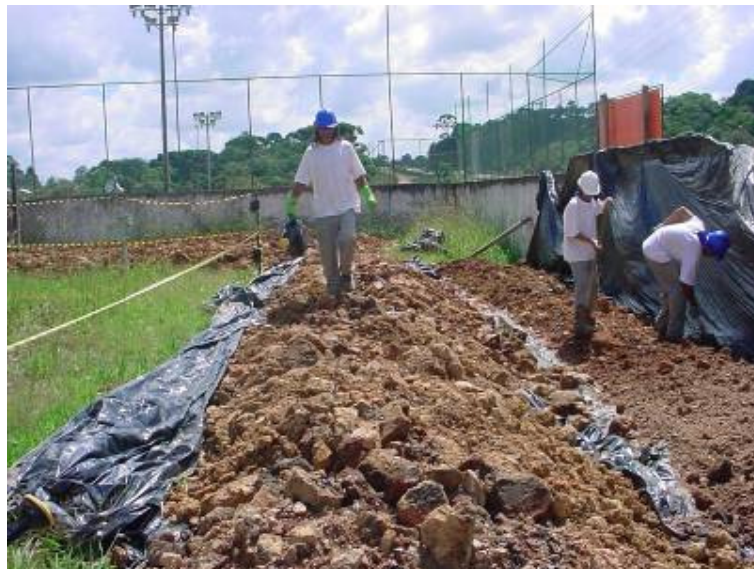
Figura 2. Remediação das pilhas de Mandirituba.

O processo de remediação, que consiste do espalhamento de agentes autóctones sob as pilhas de material contaminado, durante o período se mostrou bastante produtivo frente ao objetivo estabelecido em 500 mg de óleo/kg de solo.

Devido ao excelente resultado e a conformidade de algumas pilhas com o objetivo estabelecido, parte do material retornou ao seu local original de modo a permitir o início das atividades sob o segundo quadrante.
