慶應義塾大学ビジネス・スクール

株式会社 東芝 府中工場 (A)

— 3 K 評価法による改善 —

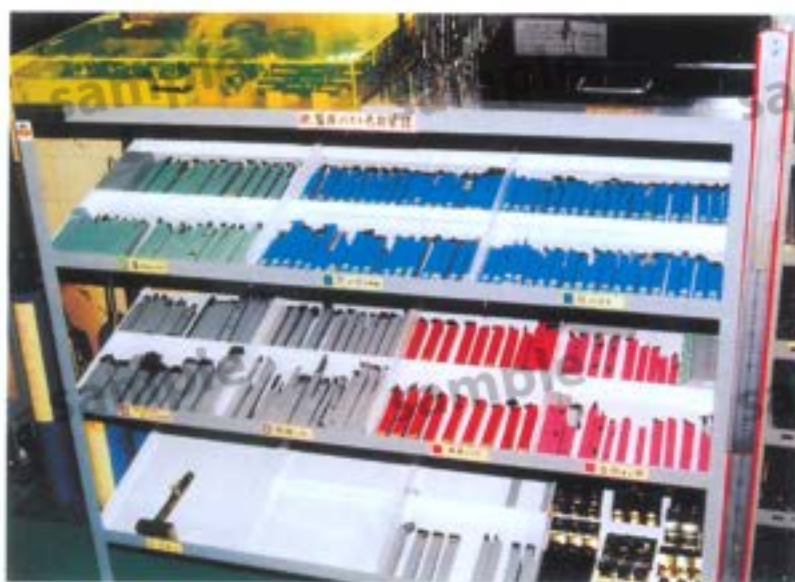
写真1 工具置き場の改善

※刃物色別管理の確立

※色彩度向上

改善にあたっては、まず5S活動からスタートし、床の通路、作業域、保管エリア（ストア）などの区画をカラーテープを床に貼って明確に区分し、決められた場所以外には部材や完成品が置かれないように徹底した。また、工具を用途別に色別塗装管理し、返却位置がすぐ分かるように工具に斜線の切れ目を入れ、正しい順序に置かれていることが一目で分かるように工夫した（写真1）。刃具は、銅・鉄・青銅といった対象の素材別に色が塗られて整頓され、その上の防塵の囲いもアクリル製で中が透けて見えるように変更された。刃具に色を塗ることは、誤った刃の使用を防ぐだけでなく、錆の発生を防ぐ意味も併せもっていた。さらに、刃具の置き台は、黒だと汚れが目立たないので、全て白色に統一された。同時に、作業員1人ずつが持っていた多様な工具を共通化し、台車に載せて作業場所の近くに配置した（写真2）。このことにより、作業員は重い工具を常に持ち歩く負荷から解放され、職場全体に分散していた工具の重複が解消されて、200種類近い工具が50点以下になった例もあった。

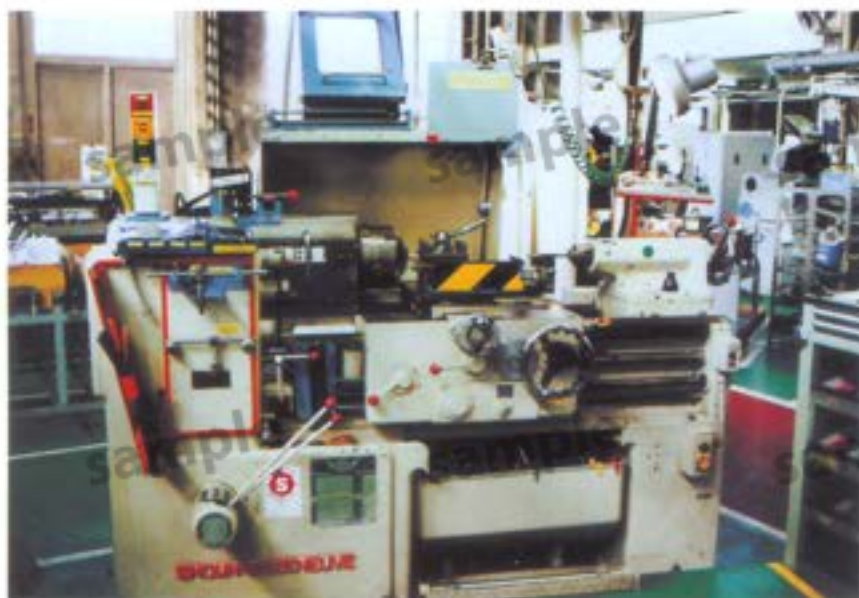
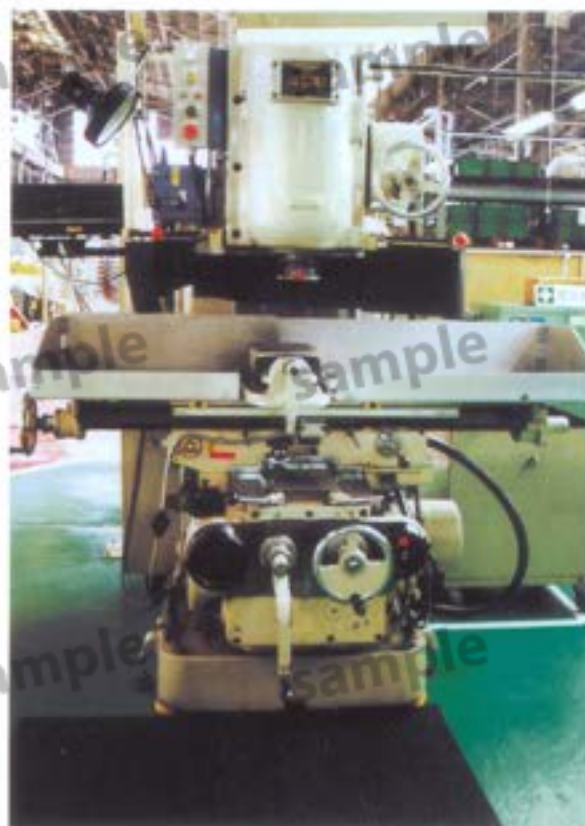
写真4 安全性を追求した工作機械

(1) 汎用旋盤

(2) フライス盤

また、運転時に回転部分に巻き込まれたり交換時に治具が落ちてケガをすといった危険を未然に防止するために、安全性を徹底的に追求した旋盤とボール盤が考案され、工夫箇所を明示することで他の設備への改善点の水平展開が促進された（付属資料13および写真4を参照）。例えば、旋盤では、チャックを緩める際にハンドルを付けたまま誤って機械が回り始めないように、ハンドル置場にリミットスイッチを設けて、チャックハンドルを付けたままでは機械が動かないように工夫された。また、芯押しヘッドが足もとに落下すると危険なので、二重にストッパーを付けて落下を防止した。さらに、刃具の交換時に手を入れたまま機械が回ると巻き込まれてしまうが、従来の手もとカバーはスチール製で5kgもあったものを透明のアクリル製に変えて軽量化した。主軸の回転速度については、大物部材

を高速で回すとチャックから外れて飛んでくる危険があるので、高速・低速・停止・正転・逆転というモード表示ランプを付け、モード切替えは両手操作を要するように改造した。また、従来はブレーキを踏んでも慣性でしばらくの間動いていたが、電磁ブレーキを導入し、非常停止ボタンを機械の前面と後面の2カ所に設置し、危険時に第三者がオペレータの反対側から止められるように工夫した。これらの安全対策は、当初モデル旋盤2台に取り付けられて逐次改良された後、1993年下期から工場内にある全ての旋盤に水平展開された。

同様の改善は、フライス盤についても行なわれた(写真4)。従来手もとにあった主軸回転レバーが、視点を1カ所に集めるために正面中央に移動され、モーターカバーには開閉インターロックが付けられ、カバーを開けると自動的に回転が止まるように改造された。旋盤と同様に、正転・逆転を表示する電源制御ボックスが設置され、非常停止ボタンが2カ所に増え、電磁ブレーキが採用された。また、プレス機については、手をはさまれる事故を防ぐために、光線式安全装置(プレス機に何かがあると光線で検知してプレス機が動かなくなる仕組み)、スタートボタンを2つ左右に設置することによる両手操作化、段取り作業中の誤作動を防ぐための安全ガードやラムのインターロックという四重の安全装置が施され、さらにプレス機の運転モードを前面に表示するように改善された(写真5)。

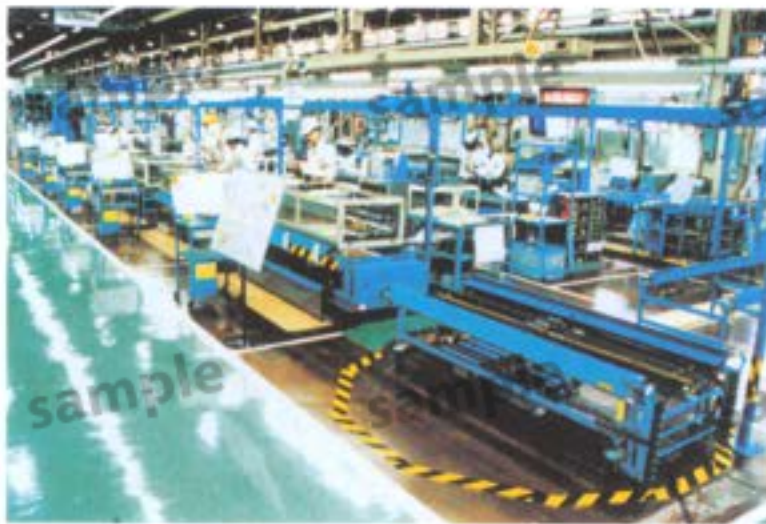
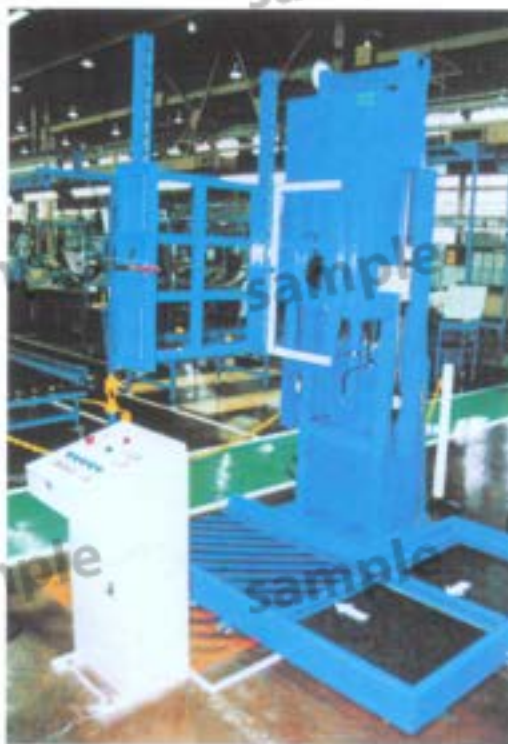
写真6 配電盤組立作業の改善

流し化ライン

クリーン通路

盤・回転及び旋回台車

(もぐり作業レス)
(定位置定作業)

盤横転装置

(クレーンレス)

また、従来は盤を立てたまま布線や結線作業を行っていたが、盤をねかせたまま作業の方に傾斜できるようにコンベアラインを変更し、楽な姿勢で作業できるように改善した。作業者は立ち作業になるので、床にやわらかいラバーを敷いて、足腰への負担が少なくなるように配慮した。配線が完了した盤とフレームを一体化する工程では、従来の天井クレーンを廃止して、横置きされた盤とフレームを合体させるように工程を変更し、クレーン待ちによる作業の停滞と安全性を改善した。通電検査の工程でも、検査内容を音声で流すことにより、作業内容を判断する負荷を軽減した。これらの改善に加えて、照明を明るくして作業エリアをカラー表示することにより、クレーンレス、静かで快適な職場へと環境を一変し、1台当たりの作業工数も半減されて生産性が大きく向上した。

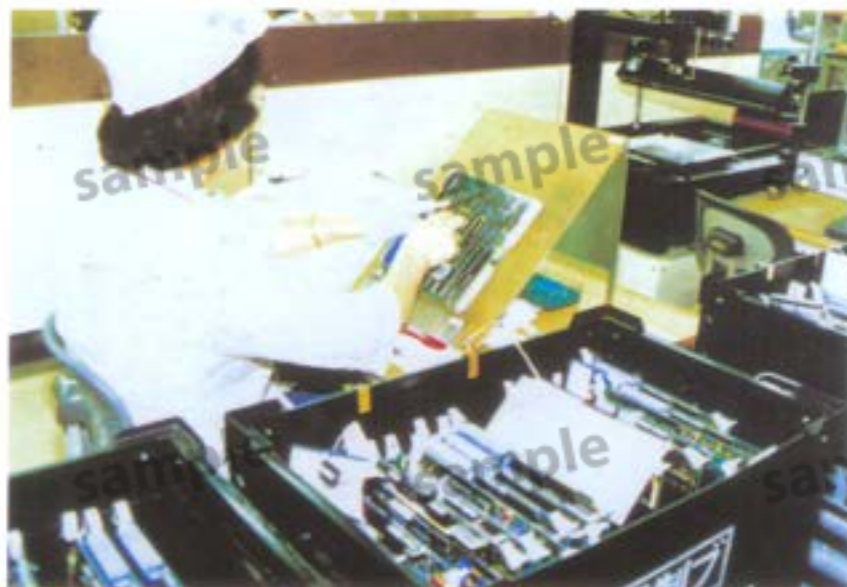
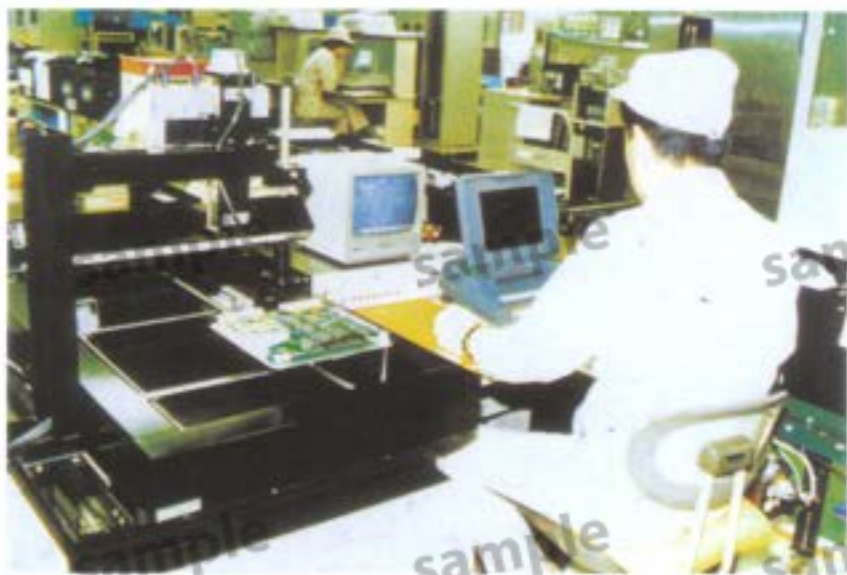
写真7 微細作業の改善

プリント板の検査（改善前）

図面と現品の照合チェック

↓
目の疲労、チェックミス

プリント板の検査（改善後）

画像認識装置の導入

↓
作業時間の短縮、チェックミスレス

一般に、プリント基板に取付けられる部品の検査は、自動検査装置によって行なわれる場合が多いが、個別仕様に応じて取り付けられる部品では人手による目視チェックが必要であった。数百個の微細な部品の中から、対象部品が正しい位置に決められた個数だけ取り付けられているかどうかを検査するのは非常に神経を使う微細作業であり、チェックミスが発生や目の疲労の原因になっていた（以下、写真7を参照）。

そこで、この部品の取付位置・形状・個数を光学的にイメージとして認識させ、そのデー

タと製品を比較し、ディスプレイに良否の判定と否の場合の位置・個数が表示されるように改善することによって、キーボードの操作のみで容易に検査ができるように改善した。

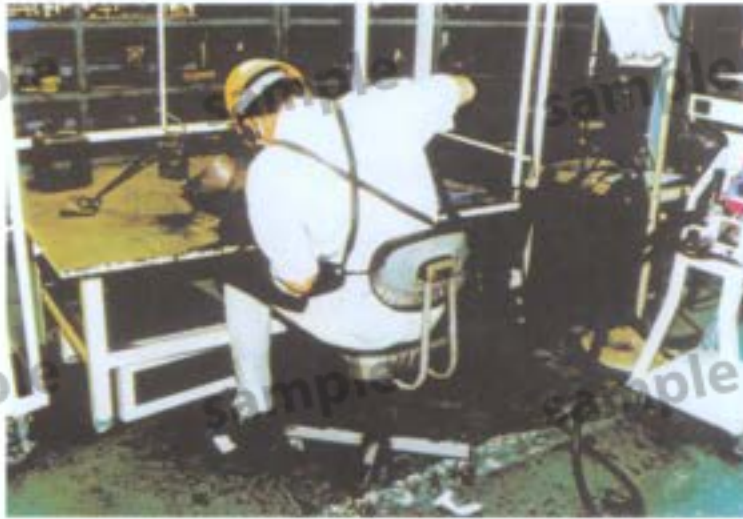
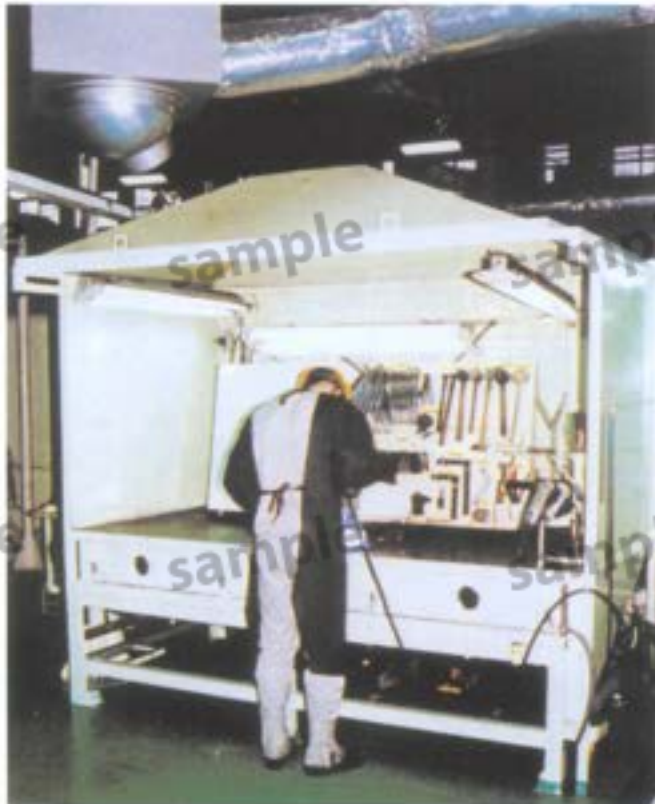
写真8 溶接作業の改善

(1) 改善前

評価項目		強度係数
きたない	ヒューム	2
	錆	1
	色彩 (クリーン感)	3
	整理 整頓	2
きつい	作業 姿勢	1
	照明	2
	暑さ	2
	寒さ	1
	保護具 着用	3
きけん	転倒・つまづき	2
	熱傷・火傷	2
強度係数合計		21

(2) 改善後

評価項目		強度係数
きたない	ヒューム	1
	錆	0
	色彩 (クザーン感)	1
	整理 整頓	0
きつい	作業 姿勢	0
	照明	0
	暑さ	0
	寒さ	0
	保護具 着用	2
きけん	転倒・つまづき	0
	熱傷・火傷	2
強度係数合計		7

府中工場では、様々なショップで溶接作業が行なわれていた。一般に製罐溶接作業といえ、数多くの治工具・部材を使用し、溶接ヒューム（人体に有害な金属の蒸気）の発生、錆の付着、歪取りのためのハンマー作業による騒音、プレス機の騒音が発生し、クレーンがあるため天井が高く職場全体を冷房するのは困難で、代表的な3K職場であった。部品加工課の溶接作業では、3K改善活動をスタートした当時、3K指数は147と高かった（以下、写真8を参照）。

そこで、まず5S活動により治工具と設備、保護具類を手元の取りやすい位置に最適配置し、整理整頓が進められた。さらに、粉塵、ヒュームの局排装置の排気効率を改良し、周囲への拡散を防止するためフードが設けられた。拡散の防止はすすによる職場の汚れの削減（職場全体が薄暗い色になってしまう）や、色彩の改善にもつながった。照明はフードの中に設置され、作業点となる手元の照明が確保された。暑さ対策としては、作業者の周りを冷房するスポットクーラーが多数導入された。これらの改善により、3K指数は1993年上期にようやく100を切る水準になった。

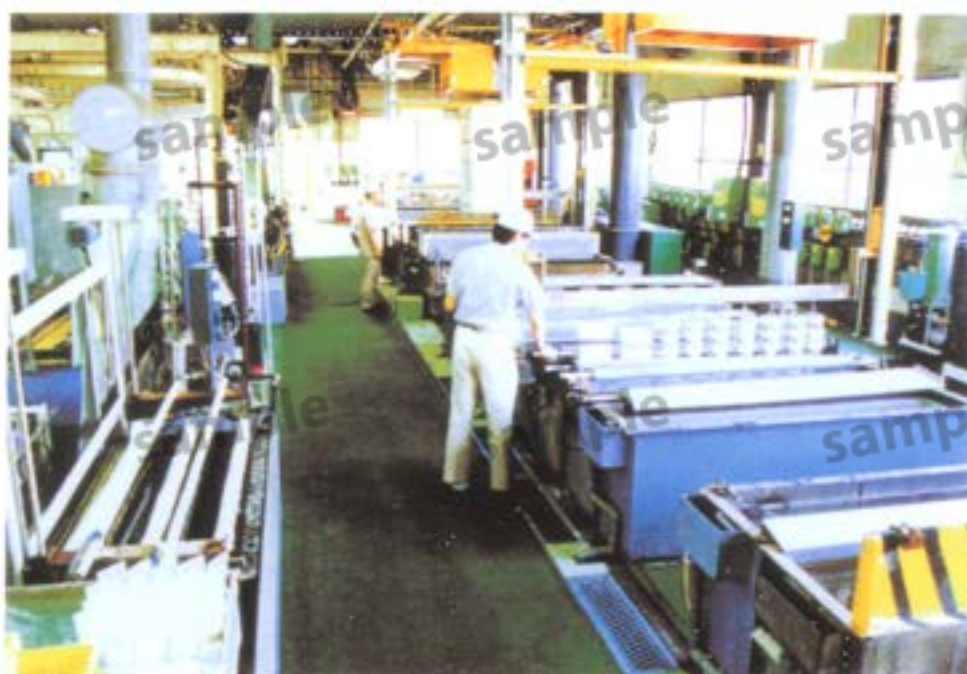
写真9 メッキ職場の作業環境の改善

- ・液はね防止改善によるエプロン、長靴レス
- ・滑りにくい床マットの設置
- ・設備のクリーン化

そこで、まず、付属資料14および写真9に示すように、液はね防止改善として液槽と液槽の間に切り込みを入れ、液面を低くした。さらに、製品の液層間での移動が容易になるように液槽を2重化し、固形の薬品を粒状にしたり、ビンによる注入をポンプにすることにより作業員への液はねを防止し、従来のメッキ職場では常識であった長靴という保護具の着用を
5 削減した。また、自動メッキ職場から他の作業場へのガス（匂い）の拡散を防止するためのカーテンを設置し、回転する色付の風車を取り付けることによって、局排装置の作動状態を可視化した。これらの改善により、この職場の3K指数は1年間で90から76まで改善された。
