URGENT veiligheidsbericht

Bij M5071A- (volwassenen) en M5072A-elektroden (baby/kind) voor gebruik met HS1 OnSite-/ HS1 Home-AED's kan loslating van gel en vermindering van het geloppervlak voorkomen

Maart 2022

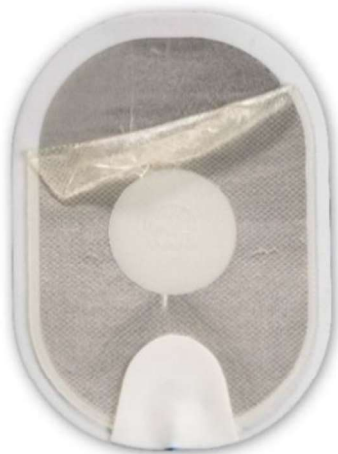
Wanneer een elektrode met losgelaten, omgevouwen gel op de blote huid van de patiënt wordt geplaatst, kan de HS1 OnSite-/HS1 Home-AED de patiënt minder effectieve of ineffectieve therapie geven als gevolg van het verminderde contactoppervlak met de huid. Zie voorbeeld in **afbeelding 1**.

Afbeelding 1: losgelaten gel die op zichzelf is gevouwen na het verwijderen van de bescherm laag.

Actie:
Brenge de elektroden aan op de patiënt.
Aarzel niet.

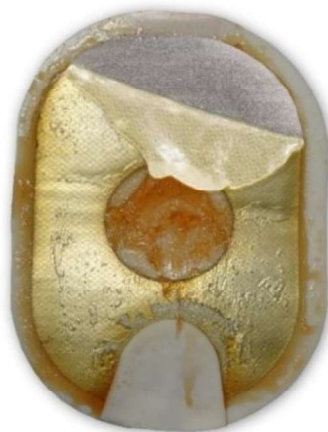
Losgelaten, omgevouwen gel kan er ook verkleurd en/of gesmolten uitzien. Hoewel de gel er ook verkleurd en/of gesmolten uit kan zien, heeft het uiterlijk geen invloed op de toediening van de therapie. Wel kan er een vertraging in de therapie optreden als de gebruiker aarzelt de elektrode aan te brengen vanwege het uiterlijk, en de AED kan minder effectieve of ineffectieve therapie aan de patiënt geven als gevolg van het verminderde contactgebied met de huid. Zie voorbeeld in **afbeelding 2**.

Afbeelding 2: losgelaten, omgevouwen gel kan er ook verkleurd en/of gesmolten uitzien.

Actie:
Brenge de elektroden aan op de patiënt.
Aarzel niet.

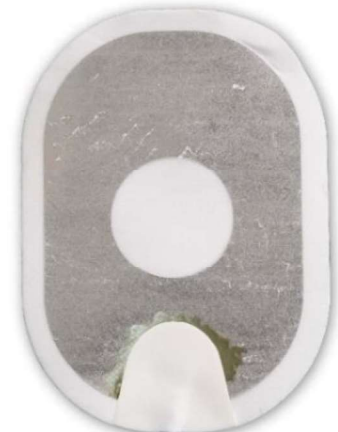
Het is ook mogelijk dat de gel bijna volledig van de schuimlaag/folie-achterkant loslaat tijdens het verwijderen van de bescherm laag (zie **afbeelding 3**.) Als gevolg van een klein contactgebied van het geloppervlak met de huid, kan een elektrische vonk ontstaan wanneer een schok wordt toegediend. Dit kan leiden tot brandwonden op de huid van de patiënt of de AED is niet in staat om een schok toe te dienen via de elektroden. Er zal een vertraging in de therapie optreden wanneer de gebruiker een vervangende elektrodecassette installeert (indien beschikbaar) of reanimatie uitvoert terwijl hij wacht tot de medische hulpdiensten arriveren. Ter vergelijking: **afbeelding 4** toont een normale elektrode. Volg de gesproken instructies op, ongeacht de toestand van de elektrode, omdat de AED u door de noodzakelijke handelingen zal leiden.

Afbeelding 3: de gel heeft bijna volledig losgelaten van de achterkant.

Actie:
Vervang de elektrodecassette als een reserveonderdeel beschikbaar is. Als er geen reserveonderdeel beschikbaar is, voert u reanimatie uit totdat er hulp arriveert.

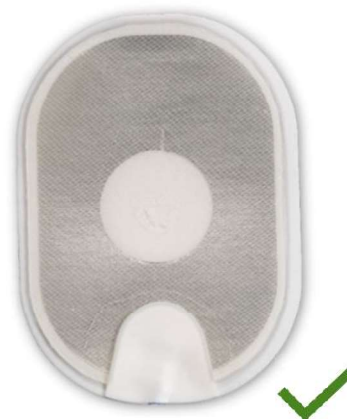
Afbeelding 4: normale elektrode.

Actie:

Breng de elektroden aan op de patiënt volgens de gebruiksaanwijzing/gebruikershandleiding.
