# Matavfallskvarnar – Långtidseffekter på ledningsnät

<b>Rapportens titel:</b>	Matavfallskvarnar – Långtidseffekter på ledningsnät
<b>Title of the report:</b>	Food waste disposers – Long term impact on sewer systems
<b>Rapportnummer:</b>	2012-08
<b>Författare:</b>	Jonathan Mattsson och Annelie Hedström, Luleå tekniska universitet
<b>Projektnummer:</b>	10-118
<b>Projektets namn:</b>	Köksavfallskvarnar – Långtidseffekter på avloppsnät
<b>Projektets finansiering:</b>	Svenskt Vatten Utveckling
<b>Rapportens omfattning</b>	
<b>Sidantal:</b>	46
<b>Format:</b>	A4
<b>Sökord:</b>	Matavfallskvarnar (MAK), Ledningsnät, TV-inspektion, Avlagringar, Vattenförbrukning, Svavelväte
<b>Keywords:</b>	Food waste disposers (FWD), Sewer, TV-inspection, Deposits, Water consumption, Hydrogen sulphide
<b>Sammandrag:</b>	Studien har undersökt långtidseffekter av matavfallskvarnar (MAK) på ledningsnät. MAK synes ha haft en påverkan, men denna var av mindre art. Ytterst sällan kunde någon större funktionsnedsättning påvisas.

<b>Abstract:</b>	The study has examined long term impacts of food waste disposers (FWD) on sewer systems. FWD seemed to have an impact, albeit a minor one. Only rarely could any signifi

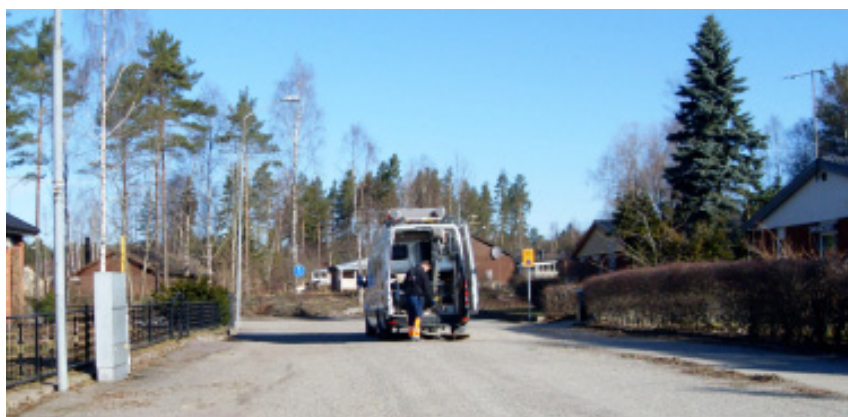
Figur 3-2 Villaområde i Surahammar under pågående inspektion.

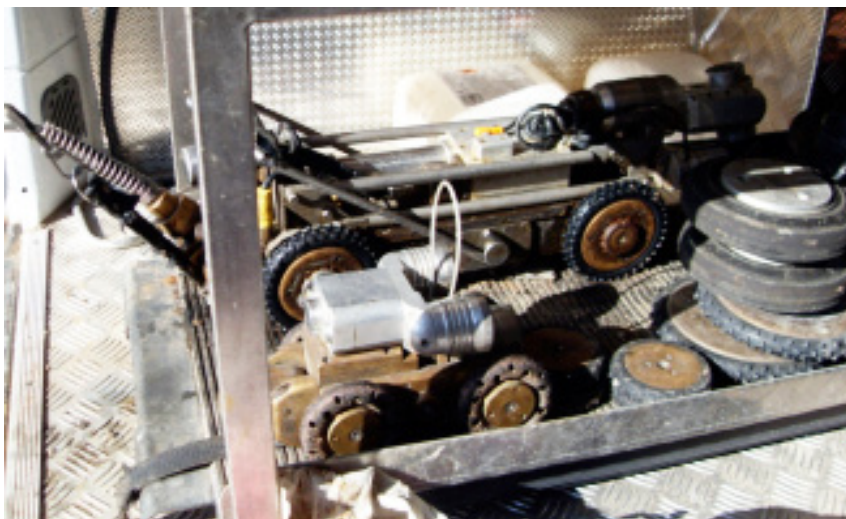
Figur 3-6 Kameravagnarna som användes för att utföra inspektionerna, den mindre (TC 107) närmast i bild och den större (TC 125) strax bakom.

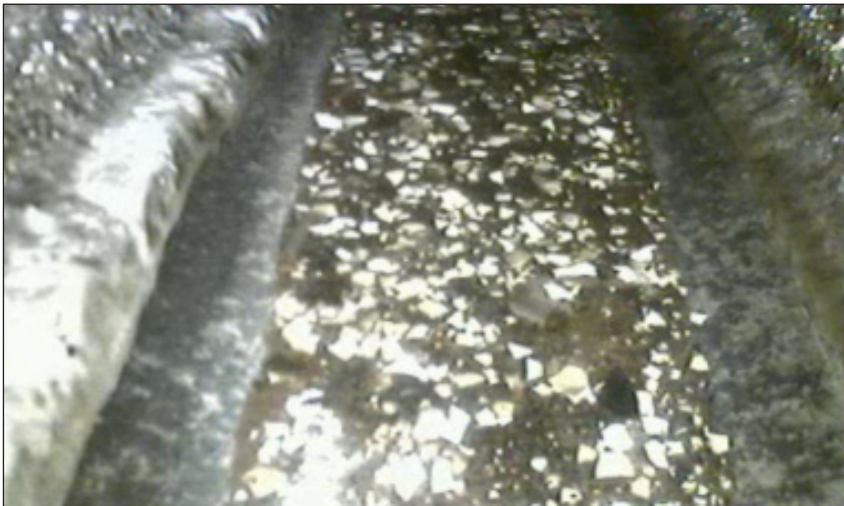
I 43 MAK-ledningar observerades äggskal ansamlad med annat finsediment vilket inte alls förekom i ledningar där MAK ej var påkopplade, se Figur 4-7.

Figur 4-7. Typiska ansamlingar av äggskal tillsammans med annat finmaterial observerade i MAK-områden. Ledningen på bilden är av betong med en dimension av 225 mm.

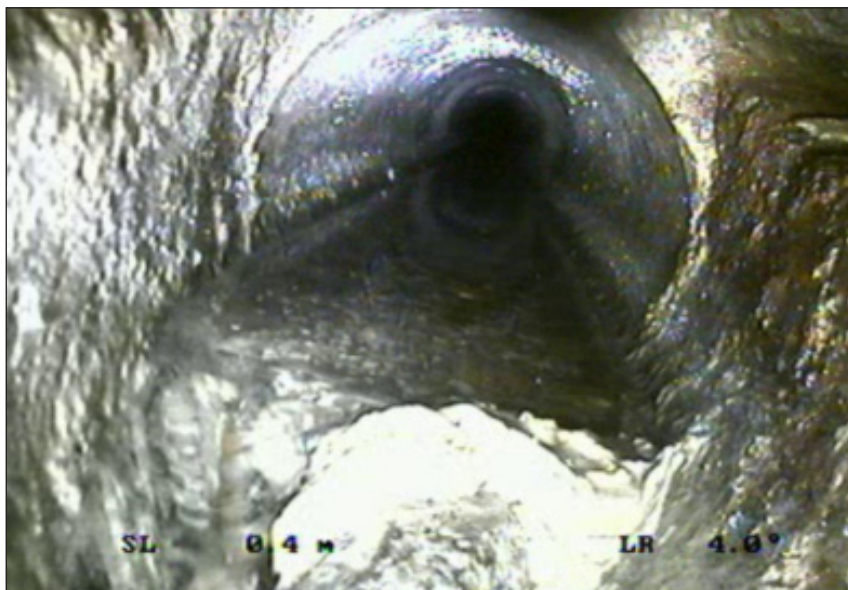
Äggskal och andra mindre sedimentavlagringar observerades på vissa ställen som ansamlingar kring andra typer av större hinder i ledningsnätet, exempelvis sanitärt avfall så som bindor och trasor.

Figur 4-16 Påbyggnad av bland annat äggskal kring sanitärt avfall i ledningsnätet. Ledningen på bilden är av betong med en dimension av 225 mm.

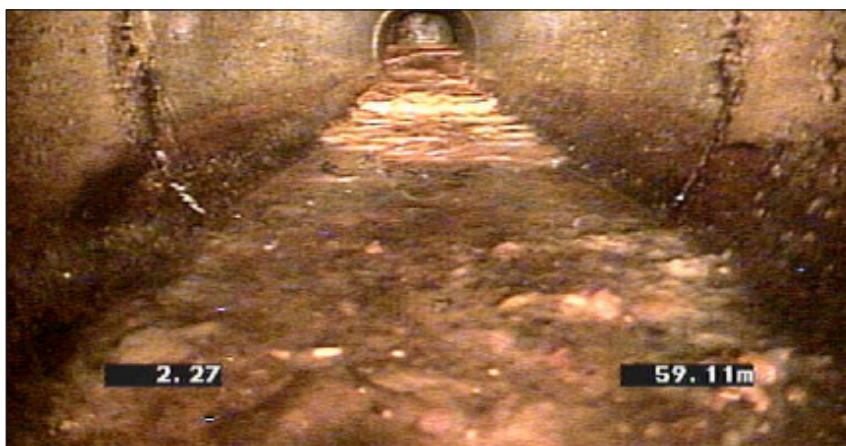
Det framtagna verktyget för att identifiera till vilka ledningar MAK kan kopplas kunde vid validering konstateras fungera väl. Endast i två fall erhöles en respons med avvikande resultat. Ansamlingar av finsediment av grad 3 och 4 observerades på en ledning av funktionsklass A (se Figur 5-1). Ledningen i fråga var en ändledning med en lutning av 26 ‰ som inte belas-

Figur 5-1 Sediment, finmaterial av grad 3 dokumenterat på en ledning som var funktionsklassad som "A". Ledningen är av betong med en dimension av 225 mm.

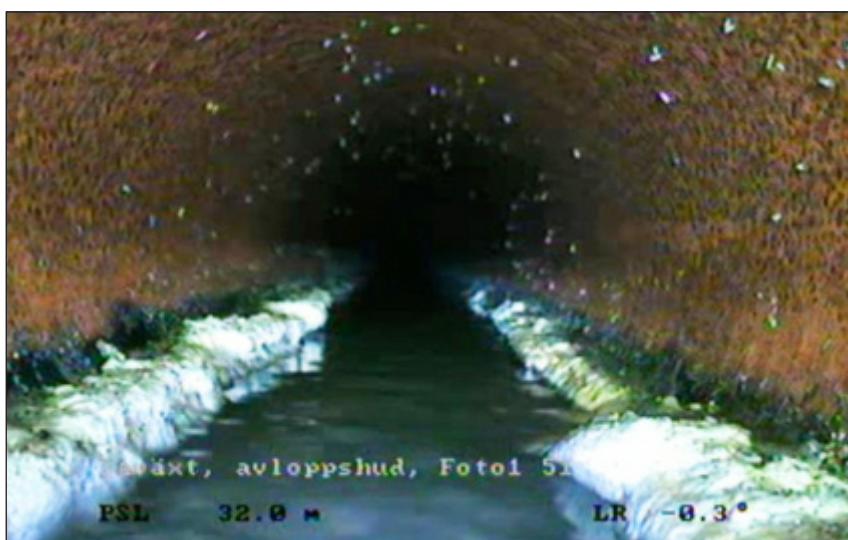
Figur 5-2 Vad som syns på bilden klassades av rörinspektör som biologisk påväxt, medan en annan inspektör istället tyckte att fett var en bättre benämning. Ledningen är av plast med en dimension av 200 mm.
