LABORATORIO CPIA

INFORME DE ENSAYO

Informe Nº: Report №	337	Presupuesto ref. №: 579 Proposal ref. №			
Neport IV-		торозител н-			
Lugar de ensayo: Test location		Cámara Reverberante del Laboratorio CPIA			
Identificación del ítem d fabricante: Test subject's identification & n		Wooden Panel, Sagacious Inversiones SpA.			
Norma(s) de ensayo: Test standard(s)	idiraraetai ei	ISO 354:1985 Acoustics – Measurement of Sound absorption in Reverberation Room			
		ISO 11654:1997 Acoustics – Sound absorbers for use in buildings – Rating of sound absorption			
Nombre del cliente, e dirección: Client's name, company & addr		Sagacious Inversiones SpA, Providencia 1208 of 1603, Providencia			
Fecha de ensayo: Date of testing		16/11/2022			
Fecha de emisión del info Date of issue	rme:	16/11/2022			
Número de páginas: Number of pages		8, incluyendo la portada.

Determinar mediante ensayo en laboratorio el Coeficiente de Absorción Sonora, α , en bandas de tercio de octava, según el método descrito en la norma ISO 354:2003 para un Wooden Panel en 3 distintas formas de montaje. A partir de estos resultados, determinar el Coeficiente de Absorción Sonora Ponderado α_w , indicadores de forma y clasifi

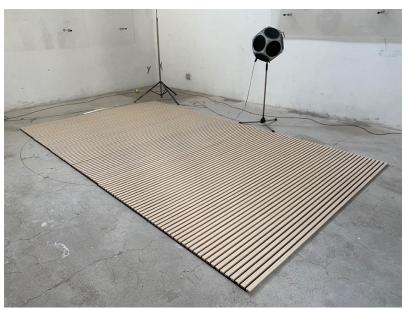
Figura 1 - Trasdosado Directo

El Panel esta compuesto por:

La muestra esta compuesta por 7 paneles de 600 mm x 2400 mm

En figura 1 y 2 se muestra panel en su configuración inicial, Trasdosado Directo

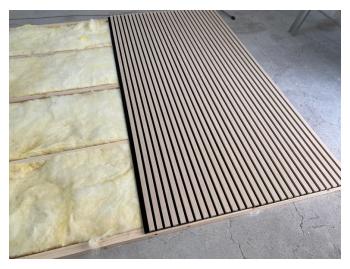
Figura 5 – Trasdosado Semidirecto + Lana

Lana de vidrio 50 mm de espesor en rollo libre

En Figura 5 podemos ver la instalación Trasdosada semi indirecta con la cavidad rellena con Lana de Vidrio
