# ASPHALTA

## Prüfbericht Nr. 1711135

**Antrag: Beurteilung der Frostbeständigkeit von Platten aus Naturstein (Quarzit)**

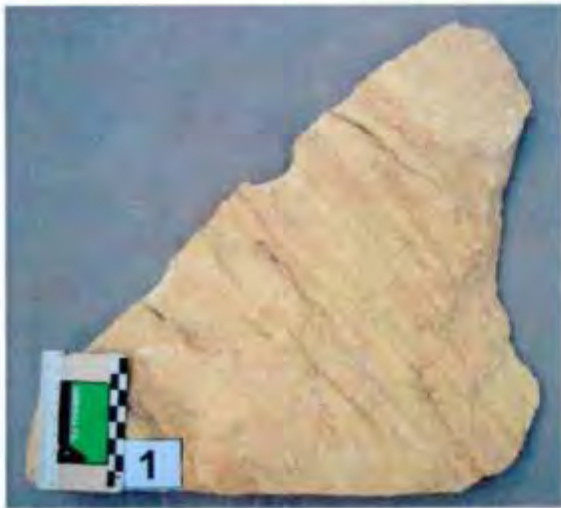
**Platte 1, Probe 1**  
Länge x Breite = 40,5 cm x 24,0 cm  
Ausgangsmasse = 3418,6 g

Probe	Befrostungsmilieu	Einstufung*	Prozentualer Masseverlust
1	Luft	0	0 % (keine Ablösungen von Fragmenten)
2	Luft	0	0 % (keine Ablösungen von Fragmenten)
3	Luft	0	0,1 % (Ablösung eines kleinen Fragmentes < 30 mm <sup>2</sup> )
4.1	Tausalz	0	0 % (keine Ablösungen von Fragmenten)
4.2	Tausalz	0	0 % (keine Ablösungen von Fragmenten)
4.3	Tausalz	0	0 % (keine Ablösungen von Fragmenten)

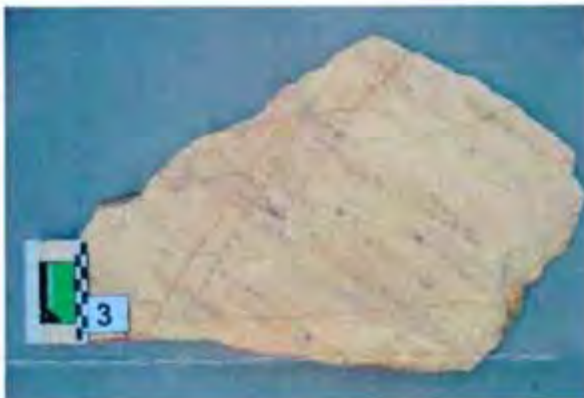
**Platte 3, Probe 4**  
Länge x Breite = 47,0 cm x 27,0 cm  
Ausgangsmasse = 5065,8 g

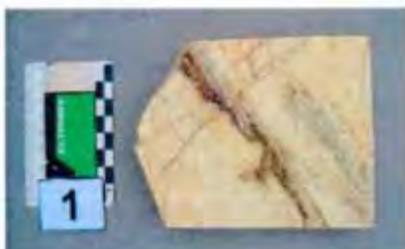
**Platte 4, geteilt in 3 Teilproben, Probe 4.1**  
Länge x Breite = 13,0 cm x 10,0 cm  
Ausgangsmasse = 801,2 g

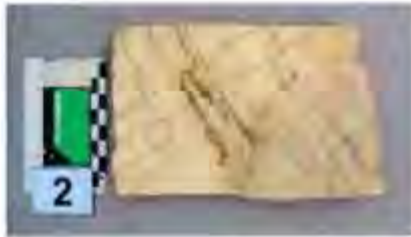
**Platte 4, geteilt in 3 Teilproben, Probe 4.2**  
Länge x Breite = 17,0 cm x 10,0 cm  
Ausgangsmasse = 933,0 g
