IMPORTANT
INSTRUCTIONS AND WARRANTY INFORMATION
PLEASE READ

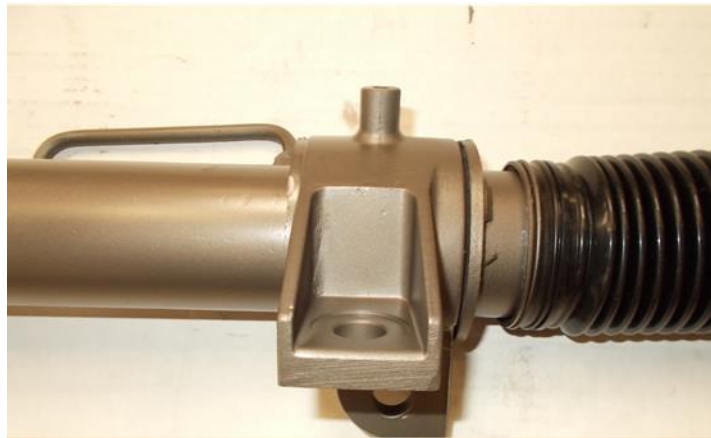
ALUMINUM MOUNT

This vehicle was equipped with two different passenger side mount designs. See pictures below. Both are interchangeable and will fit onto the vehicle.

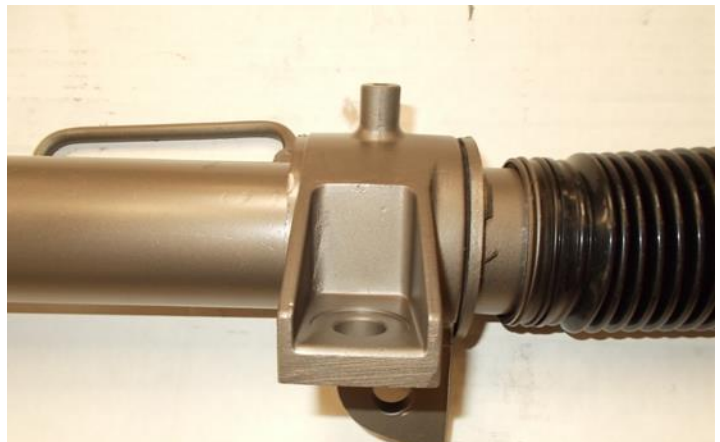
MONTAJE DE ALUMINIO

Este vehículo estaba equipado con dos pasajeros lado diferente montura diseños. Ver fotos de abajo. Ambos son intercambiables y cabe en el vehículo.
