Jean Monnetstraat 12 Heemskerk

12-02-2024

KRUIPRUIMTE-CHECK RAPPORT

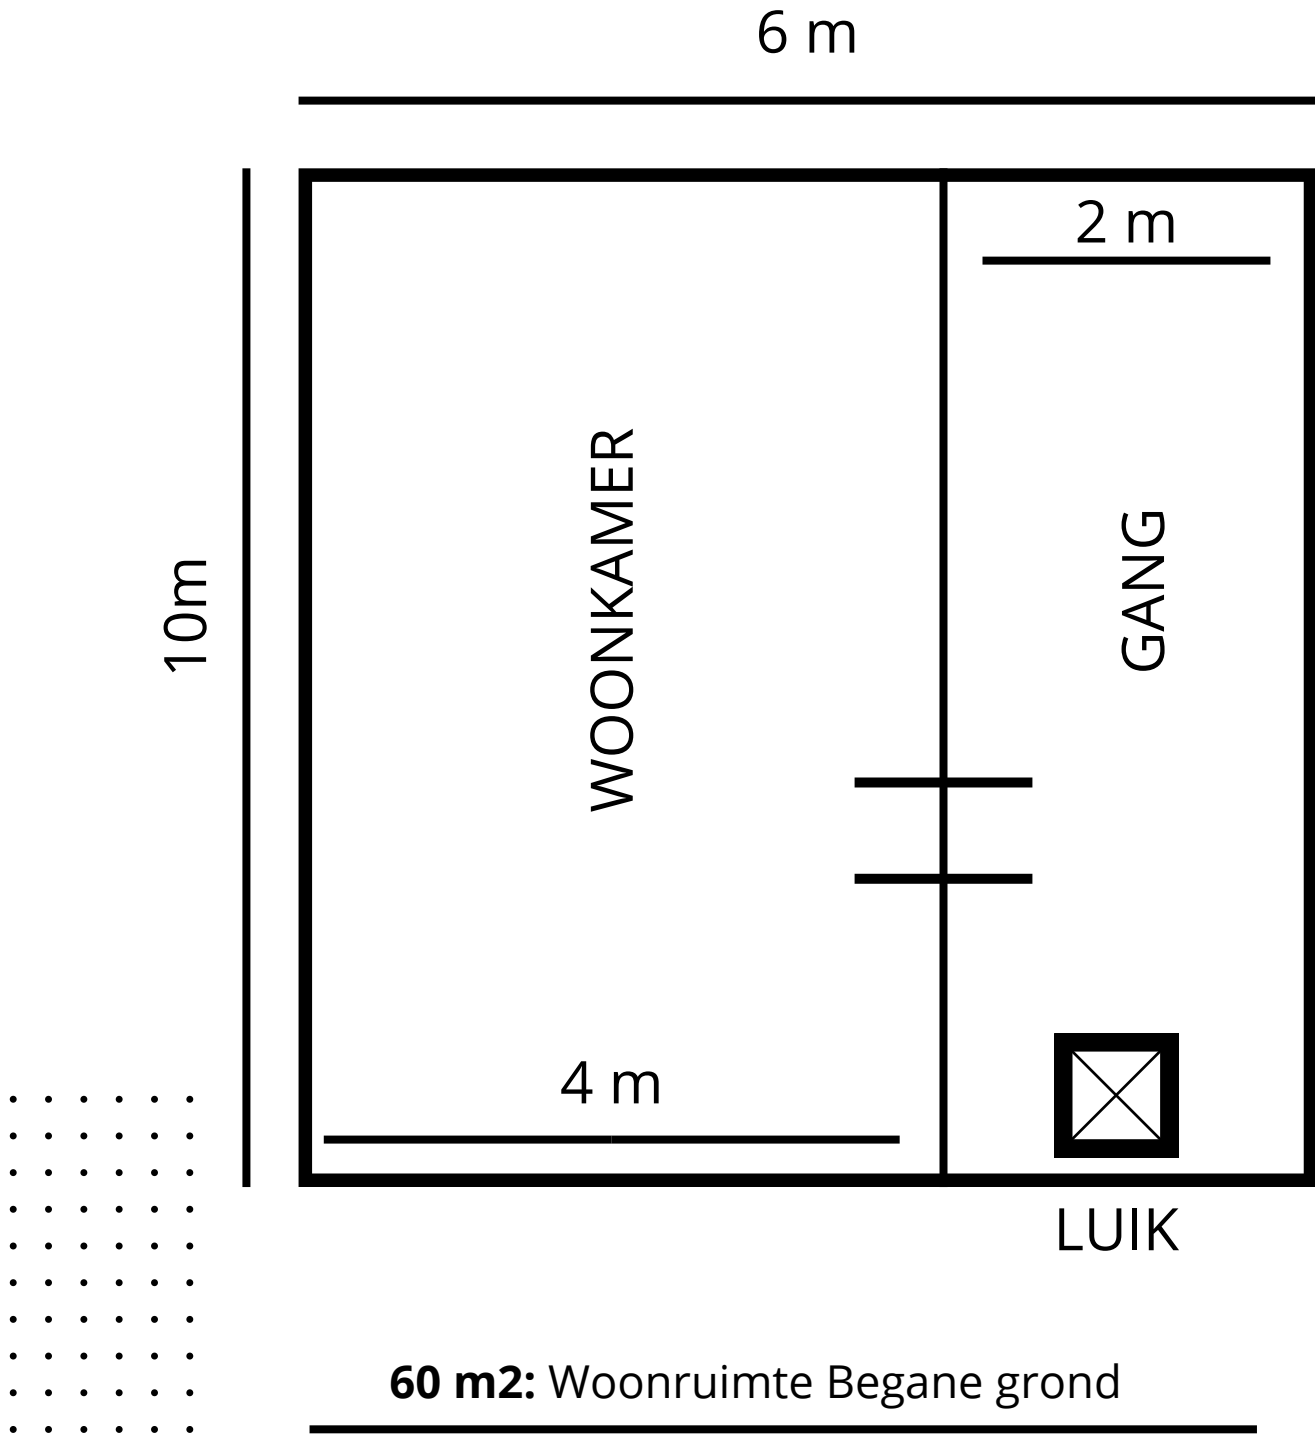
AFMETINGEN KRUIPRUIMTE

Hierbij de afmetingen van de kruipruimte op de Jean monnetstraat 12 te Heemskerk.

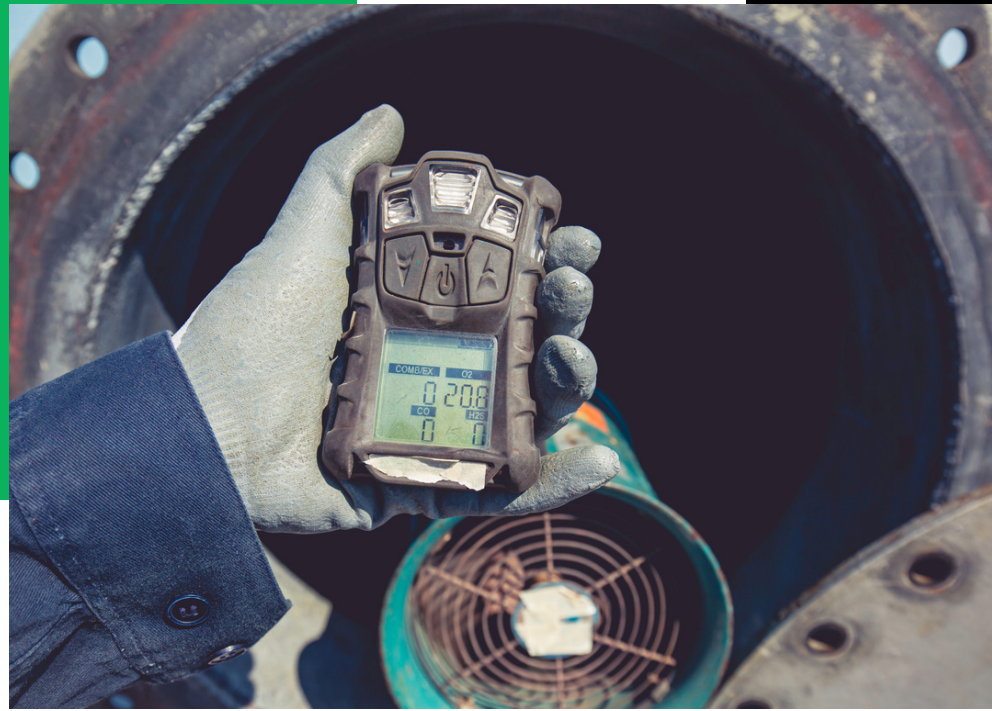
DATA ZUURSTOFGEHALTE

- Zuurstof gehalte in kruipruimte : 18.5 % | Juiste % = 20.9 %.

Voldoet **niet** aan het juiste zuurstofgehalte in de kruipruimte.

Te weinig ventilatie kan zorgen voor een daling van het zuurstofgehalte. Ook kunnen andere gevaarlijke gassen zorgen voor een tegendruk van het zuurstof. Denk aan een rotte gasleiding of asbest.

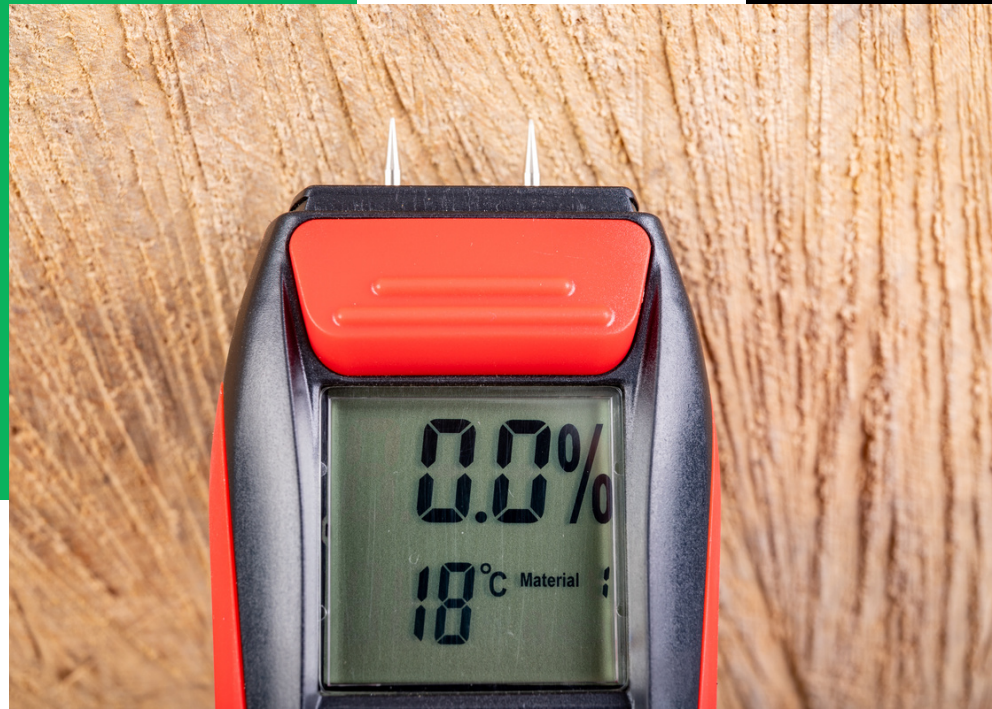
DATA VOCHTMETINGEN

- Luchtvochtigheid kruipruimte:** 85% | Juiste luchtvochtigheid = < 70%
- Luchtvochtigheid boven de vloer:** 75% | Juiste luchtvochtigheid = < 30%
- Vochtigheidspercentage Bodem:** 100% | 4 cm Laag water.
- Vochtigheidspercentage funderingsmuren:** 45% | Juiste luchtvochtigheid = < 12%

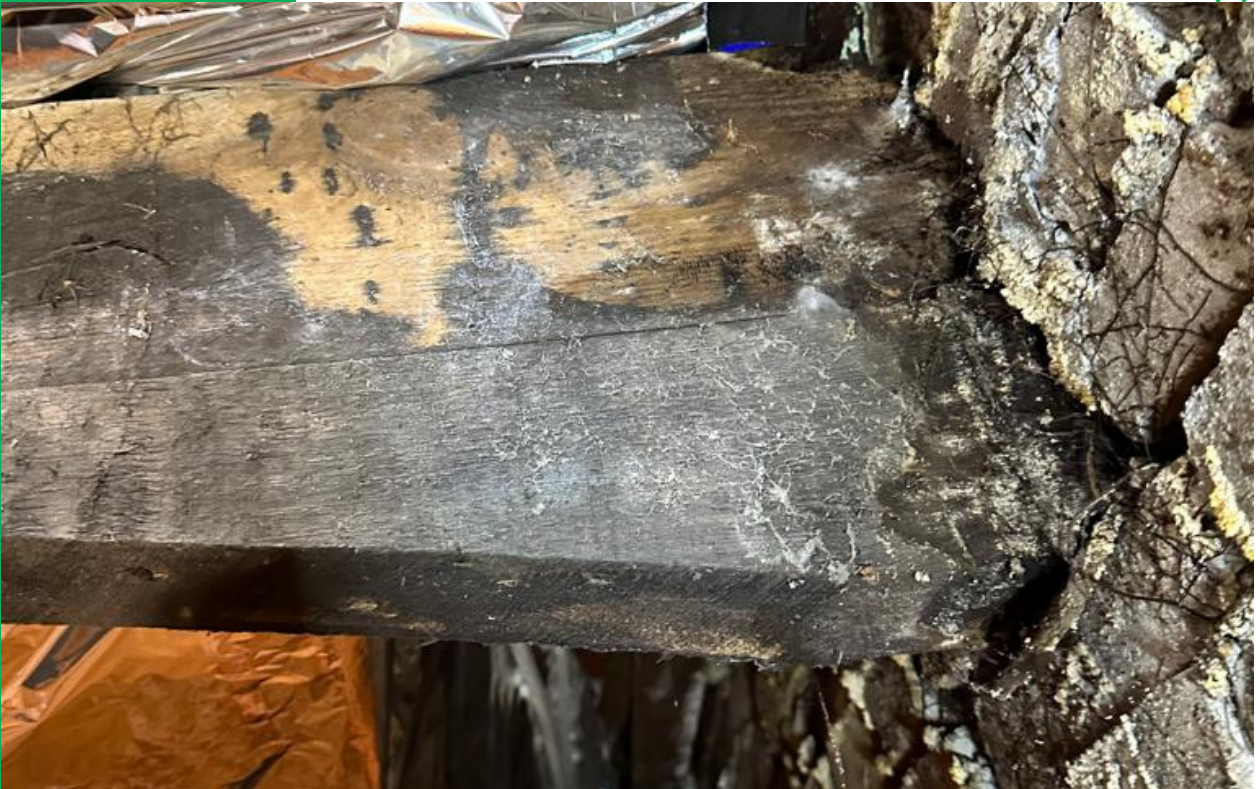
Rotte Kop dwarsbalk

Wegens verkeerd ingespoten spouwmuur isolatie kunnen de koppen van de houten balk niet goed ventileren, waardoor er vochtplekken ontstaan op de funderingsmuur en zo ook op de koppen van de houten balk.

De spouw is gemaakt voor vochtafvoer en ademhaling van het huis. Door verkeerd aangebrachte isolatie is de essentiële luchtlaag weg, rotten de vochtankers door en ontstaat er vochtdoorslag.

Oplossing

De spouwmuur isolatie uit laten zuigen en de koppen van de houten balk ondersteunen met ijzeren schoentjes of de balken in z'n geheel laten vervangen. Indien niet genoeg ventilatie, deze bij laten maken.

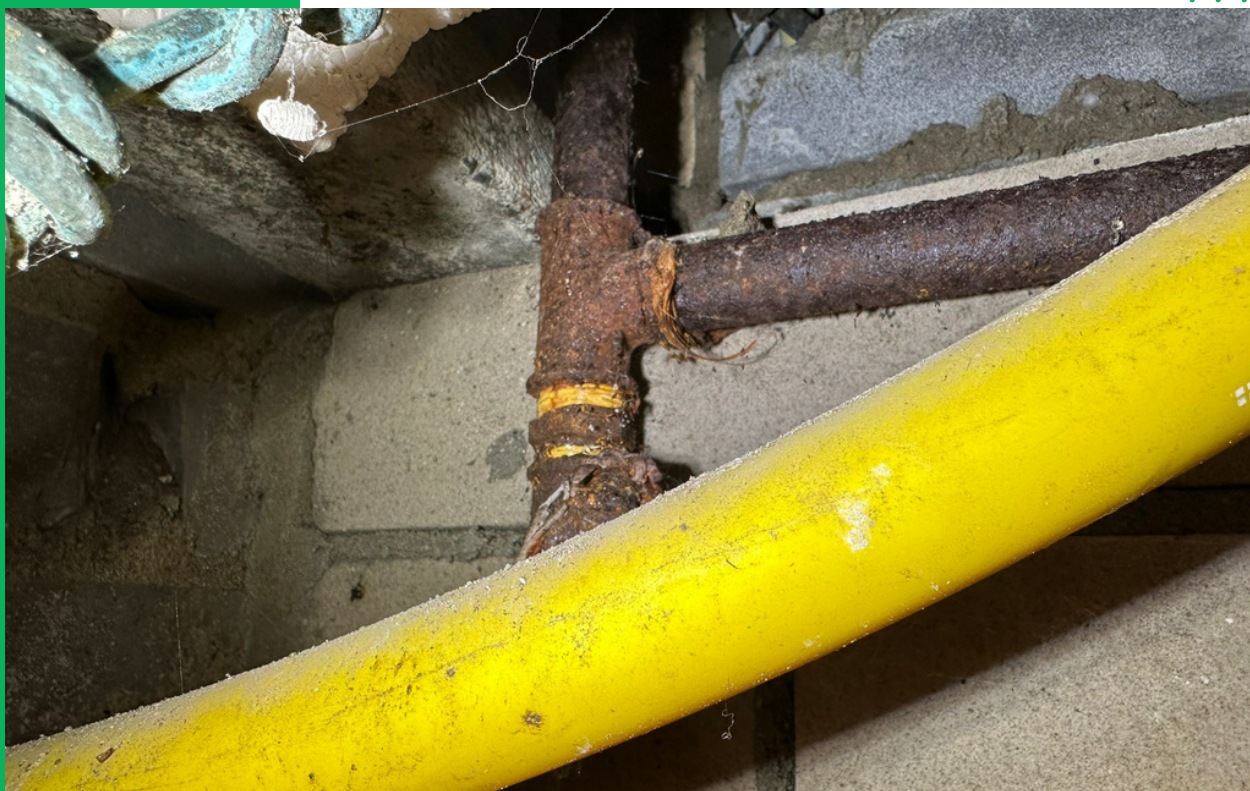
Verouderde Gasleiding

Geconstateerd dat de gasleiding van de meterkast naar de keuken nog de originele gasleiding is. Deze moet zo snel mogelijk op korte termijn vervangen worden, omdat deze begint af te brokkelen op de koppelingen. Ook met de zuurstofmeting een waarschuwing gehad voor beginnend gevaar.

De gele gasleiding die te zien is, is nog redelijk nieuw. Deze komt van buiten naar binnen en is nog in goede staat.

Oplossing

De verouderde gasleiding accuut laten vervangen door een installateur. Flexbuis is tegenwoordig de norm voor vernieuwing van leidingwerk. Dit materiaal is gunstig voor de lange termijn en gemaakt van kunststof.

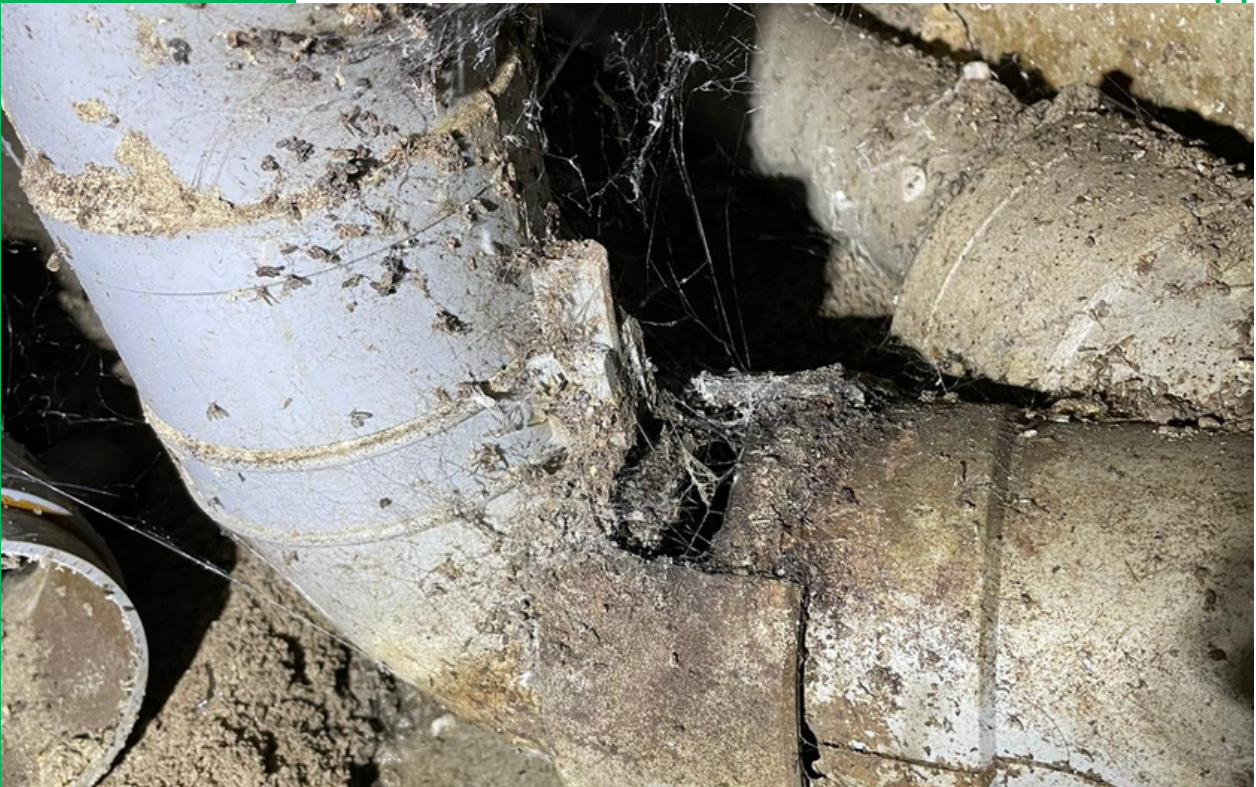
Kapotte afvoer Toilet

Kapotte afvoer wegens verzakking van de bodem. Vaak zien we dat de beugels van het leidingwerk door de jaren heen stuk gaan en afbrokkelen wegens een te hoog vochtgehalte of door puur de veroudering van het materiaal.

De beugel houdt normaal de afvoer op de plek, maar door grondverzakking en een kapotte beugel verandert de druk, waardoor de afvoer uit z'n mof schiet.

Oplossing

De afvoer laten maken door een loodgieter en deze opnieuw laten beugelen met kunststof of roestvrijstalen beugels.

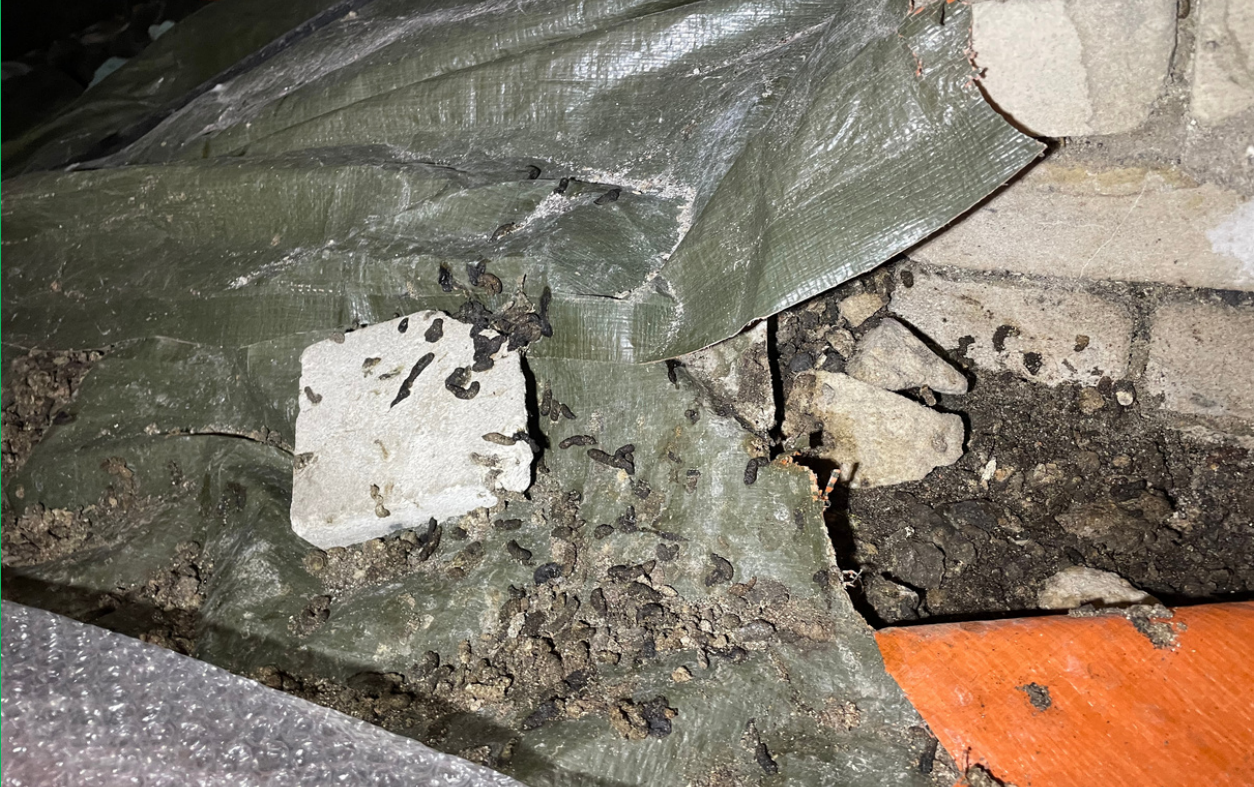
Tekenen van ongedierte

Verse rattenkeutels gevonden over de hele oppervlakte van de kruipruimte. Dit geeft aan dat er meerdere ratten zich bevinden in de kruipruimte. Vaak gebeurt dit door een kapotte riolering van jezelf of van de burens.

In jullie geval is dit een kapotte afvoer van jullie zelf waar ze doorheen komen.

Oplossing

Ik beveel aan om de afvoer van de wc te laten maken en om alle toegankelijke openingen met de burens in de kruipruimte af te dekken. Ook kan het zijn dat iemand in de wijk last heeft van Ratten door een lekke afvoer. Bijv. omdat, de grond zakt en er ruimte ontstaat tussen de fundering en de bodem, waardoor er een vrije doorgang is voor ongedierte.

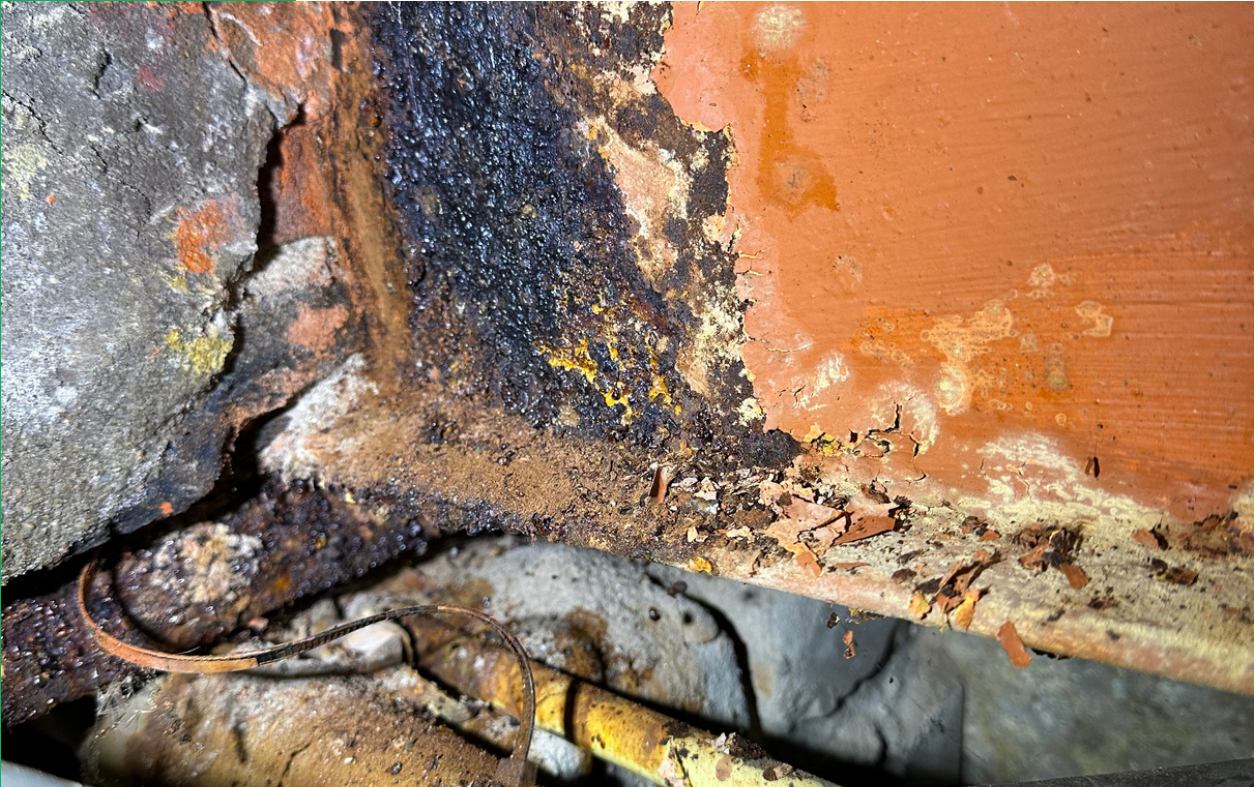
Rotte stalen balk draagmuur

Laag water in de kruipruimte in combinatie met extreem veel warmteverlies zorgen ervoor dat deze stalen balk op de koppen begint te rotten. Bij de koppen van de stalen balk zit een koudebrug van een koude luchtstroom die samenkomt met extreem veel warmteverlies de kruipruimte in, waardoor er condensatie ontstaat op de koude delen van de balk. **(de koppen in dit geval)**

Ook helpt de laag water in de kruipruimte niet mee aan een gunstige situatie voor het droogproces.

Oplossing

De Bodem afdekken met een bodemfolie en 2 nieuwe ventilatie gaten realiseren van voor naar achter. De stalen balk moet echter op termijn wel vervangen worden in deze staat. De kosten hiervan zitten tussen de 8000/10.000 euro.

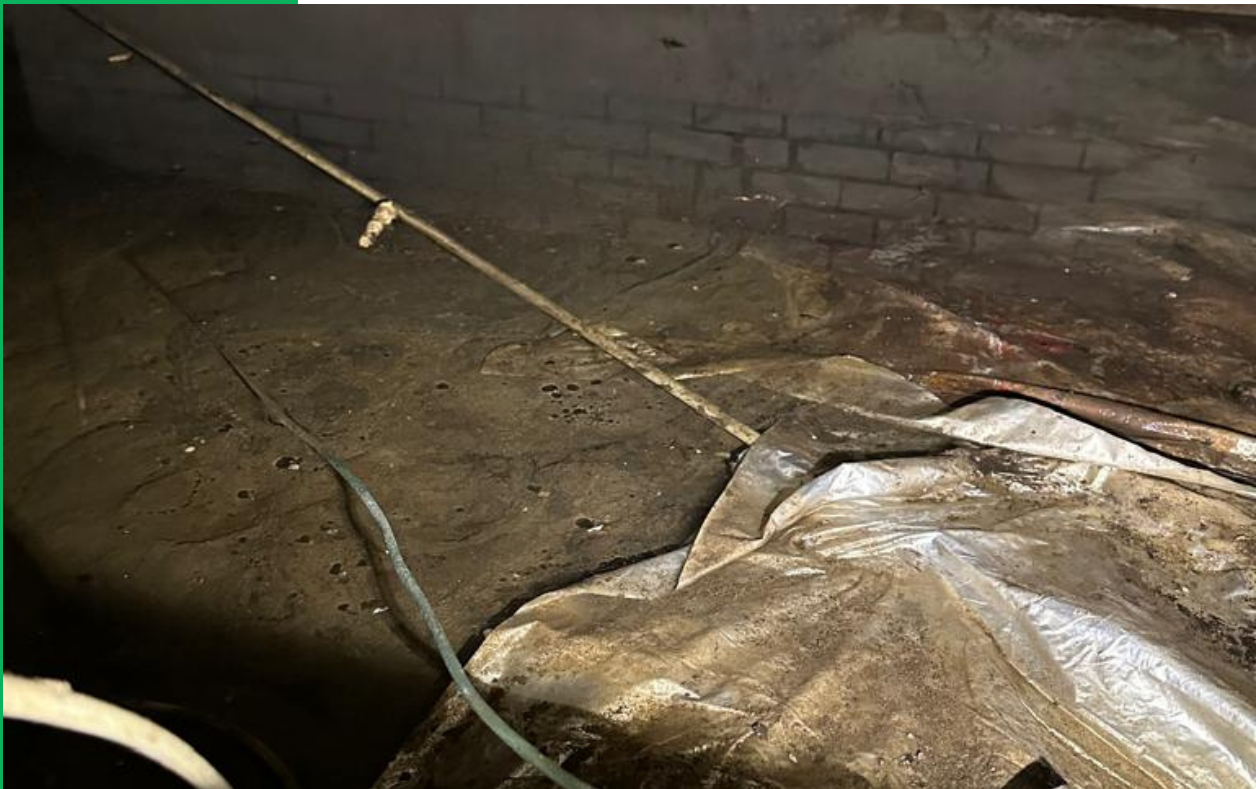
Laag water op de bodem

Wegens verzakte grond en hoog waterpeil staat er 4 centimeter water in de kruipruimte over de gehele oppervlakte. Ventilatie is minimaal waardoor de luchtvochtigheid zodanig hoog is dat er schimmelvorming ontstaat boven de vloer.

Stroomkabels en verwarmingsbuizen liggen in het water, waardoor er kortsluiting kan ontstaan en waardoor je je water opwarmt in plaats van je woning.

Oplossing

Bodem afdekken met een bodemfolie. Vastzetten tegen de fundering aan omhoog. Leidingwerk vrijhouden waardoor alles toegankelijk blijft. Ventilatiegaten bij laten boren van voor naar achter. Hierdoor verdampt er meer vocht dan dat er vocht bij komt en dan wordt het kurkdroog.
