Dagskurs

Bildetolkning og rapportering

Rune M. Anderson

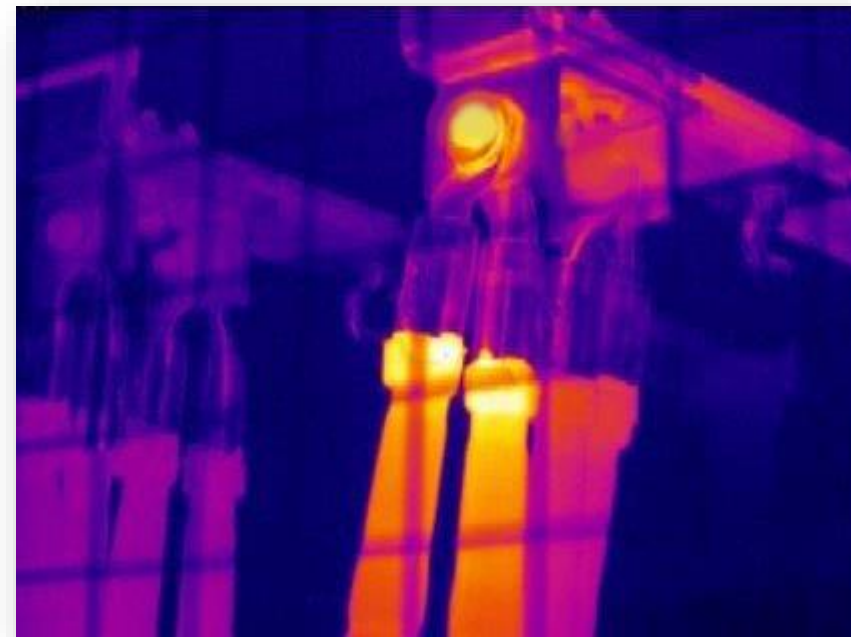
- Temperaturen på vannkrana er lik hele veien, men hvorfor ser den ut som dette når vi bruker et termografikamera ?
- Ser det er varmere på den ene fasen, men sitter feilen i tilkoblingen eller i kabelskopressen ?

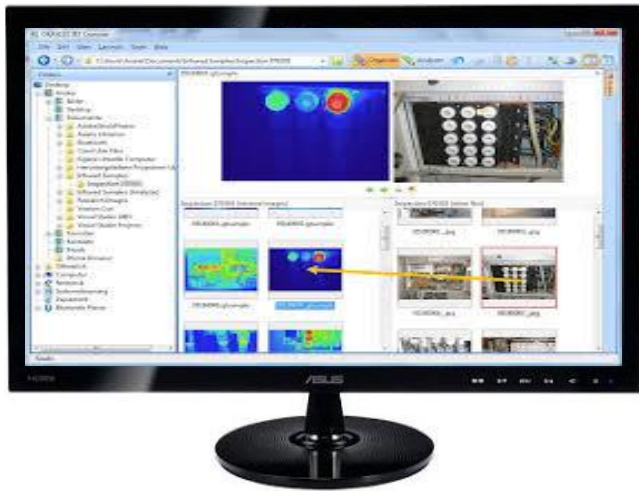
Tekst	Vardi
Utdrag	U. eta, hovedfordeling
Utdrag	Kabelkø
Status	Varmgang / kabelkø
Fase	L3 (fjernes)
Last L1	18 A
Last L2	18 A
Last L3	18 A
Last N	25 A
Markelast	25 A
Avvikslast	0
Oppstartstid	10:49

Målepunkt:	Temperatur
Drifttemp. (L3)	27,2 °C
Maks-temp. (L1)	57,0 °C
Overtemp. (A1)	25,8 °C
Temp. Omg. (O3)	25,6 °C

Det er varmgang i kabelkølen over den øvre tilkoblingen til koblingsbrettet. Dette gjelder kurs nr. 3, som går til vannpumpe sydvegg.
Koble fra, bytt ut skadet og defekt utstyr, koble til på nytt med riktig moment.
