Lapát súrlódásának javítása

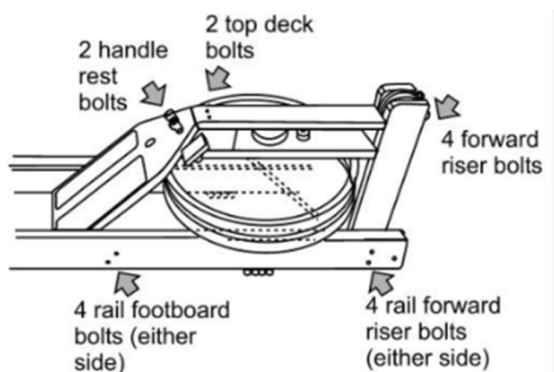
1. Az 5 mm-es imbuszkulcs segítségével lazítsa meg (de ne távolítsa el) mind a 16 csavart, amely a tartályt tartja. Ez tartalmaz 2 fogantyútartó csavart, 2 felső fedélzeti csavart, 4 előremenő emelőcsavart (az elülső végén a lökhárítók alatt), 4 csavart, amelyek a sínekhez rögzítik, 4 csavart, amelyek a lábtartót a sínekhez tartják.

Ez lehetővé teszi, hogy a tartály a helyére álljon, ha ezen alkatrészek bármelyike elmozdult a helyéről szállítás, mozgatás, használat során. Hallani fogja, hogy a tartály áthelyeződik, amikor sorra megy a lépéseken.

2. Húzza meg újra az összes csavart, és ellenőrizze. A meghúzás helyes sorrendje;
- 4 Elülső emelőcsavarok
 - 4 Sín lábtartó csavarok
 - 2 Fogantyútámasz csavarjai (ne húzza túl)
 - 2 felső fedélzeti csavar
 - 4 sín elülső emelőcsavarok

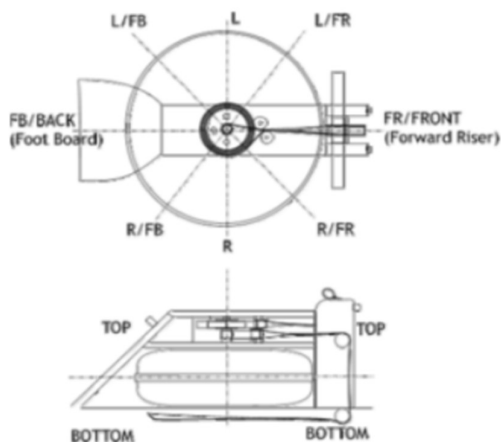
Ha a fa alkatrészek elmozdultak, akkor a lapát elcsúszhat, ami súrlódást okozhat. Lehetőség van a különböző alkatrészek megmozgatására és távtartók hozzáadására (ahol szükséges) a problémák megoldása érdekében. Először is meg kell határozni, hol dörzsölődik a lapát, mivel minden pozíció más ellenőrzést/műveletet igényelhet. Ez a diagram a tartály helyzetére való hivatkozást mutatja:

FR/FRONT - a Forward Riser - a tartály elején, ahol a gép mozgató nagy kerekek találhatóak

FB/BACK - a Tank lábfeje, ahol a lábtartó található

L - a tartály bal oldala (nézetben az ülésen ülve)

R - a tartály jobb oldala (nézetben, amikor az ülésen ülve ülünk)

TOP - a tartály alsó felületéhez csatlakozik

Bottom - a tartály felső felületéhez sínek

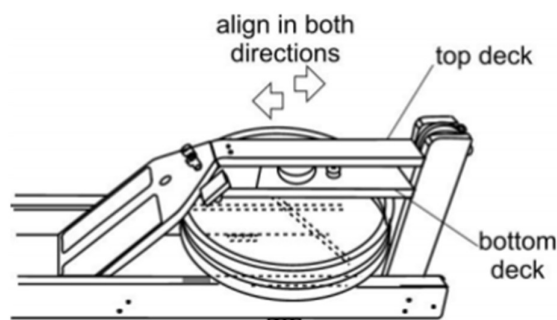
Például: Ha az evezőlapát a tetején, a talp alatti tartály belsejében ütközik, a felső fedélzetet közelebb kell mozgatni az evezőshöz és/vagy az alsó fedélzetet előre kell mozgatni, hogy az evezőt előre irányítsa. Lazított csavarokkal evezéssel tesztelhet. Húzza meg az összes csavart (ügyeljen arra, hogy ne húzza túl a fogantyútámasz csavarjait, mert a műanyag megsérülhet), és tesztelje. Ezt az eljárást meg kell ismételni a kívánt eredmény elérése érdekében.

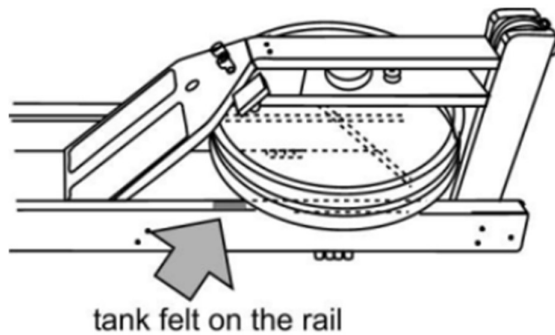
Ha a fenti átigazítási eljárások nem működnek, ez a probléma néha megoldható úgy, hogy a tartály alá „emelhető alátéteket” helyeznek, általában a síneket szegélyező nemez extra darabjait.

Ehhez a tartályt le kell venni a sínekről. Ügyeljen arra, hogy ne emelje fel a tartályt vízzel, mert a víz súlya elválasztja a tartályt az alsó fedélzettől. Ha a fenti megoldások nem működnek, vagy a csavarok meglazulva működnek, de a csavarok meghúzása megzavarja a beállítást, akkor a tartályt tartó faalkatrészek egyikében meghibásodás lehet, beleértve az alsó fedélzetet, az elülső felszállókat, a síneket és/vagy a lábtartót.
