# Bauteilprüfung

Prüfung von Fugeneigenschaften eines Abdichtungssystems zwischen Fenster und Baukörper im Neuzustand sowie nach simulierten Kurzzeitbelastungen

## Prüfbericht

Nr. 16-000538-PR10

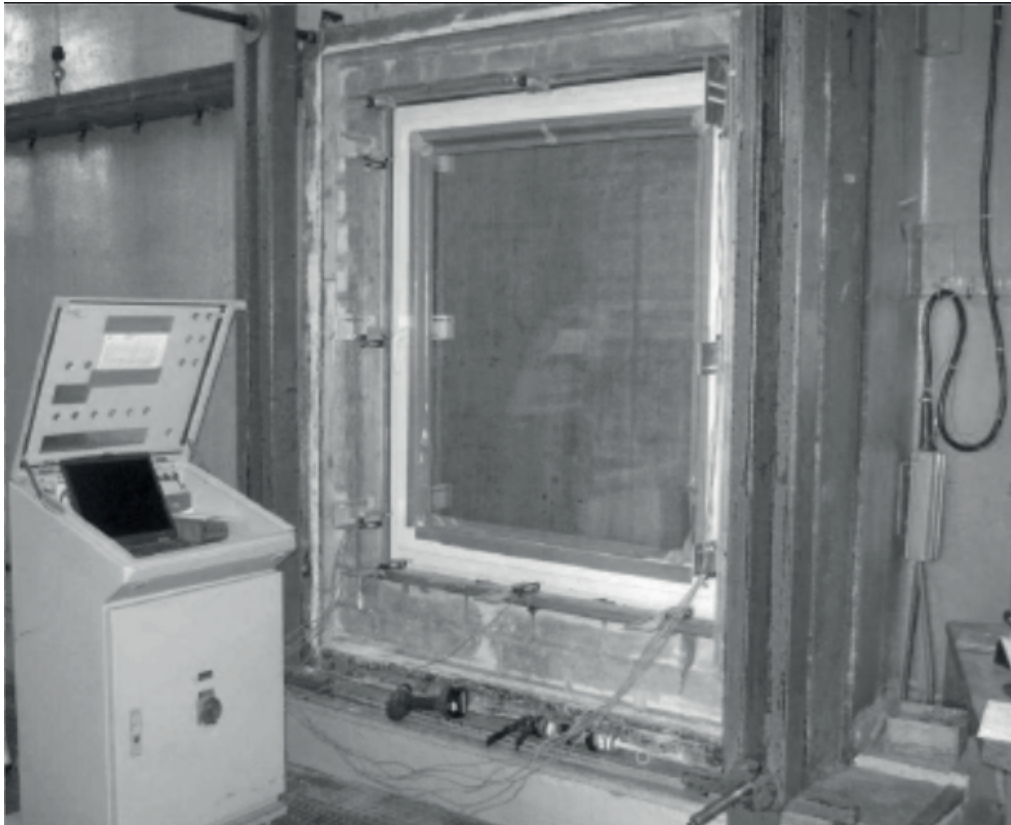
Der Probekörper besteht aus einem ca. 1800 mm x 2300 mm großen Stahlrahmen, der mit Kalksandsteinen ausgemauert ist und eine Fensteröffnung mit stumpfer Leibung von ca. 1255 mm x 1515 mm besitzt. In der Maueröffnung ist ein einflügeliges Drehkippenfenster mit den Abmessungen 1235 mm x 1495 mm eingebaut. Weitere Details sind in der Tabelle 1 aufgelistet.

**Bild 1** Probekörperansicht von der Raumseite

Details bezüglich der Anschlussausbildung sind in der Bilddokumentation im Anhang in Abschnitt 4 enthalten.

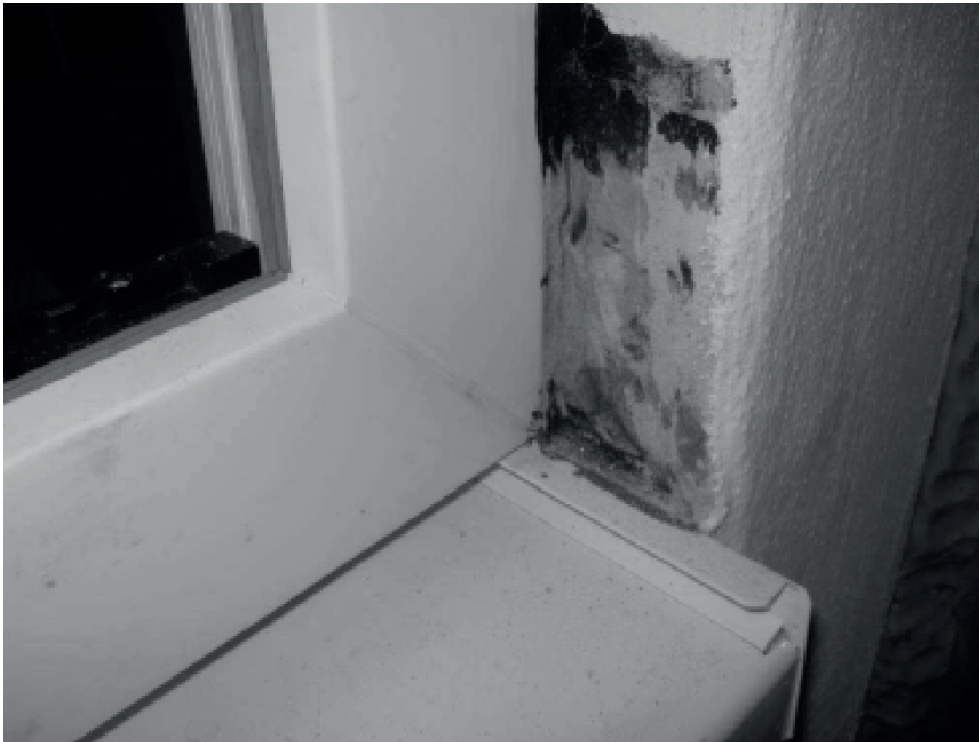
**Bild 1** Eckausbildung des unteren Anschlusses außen

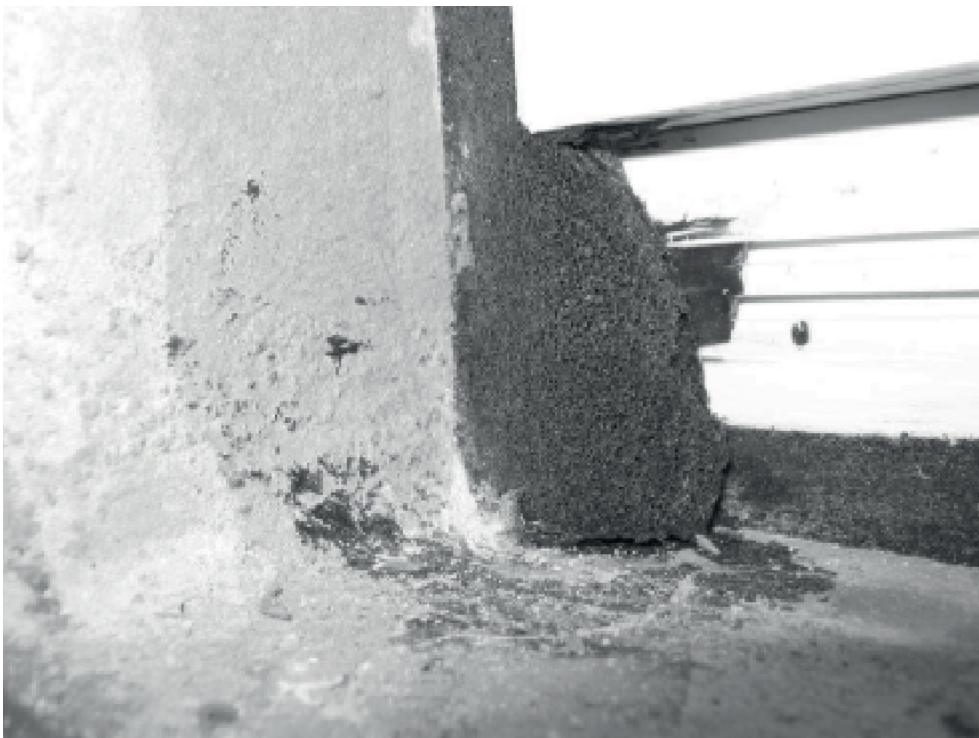
**Bild 2** Eckausbildung unterer Anschluss raumseitig

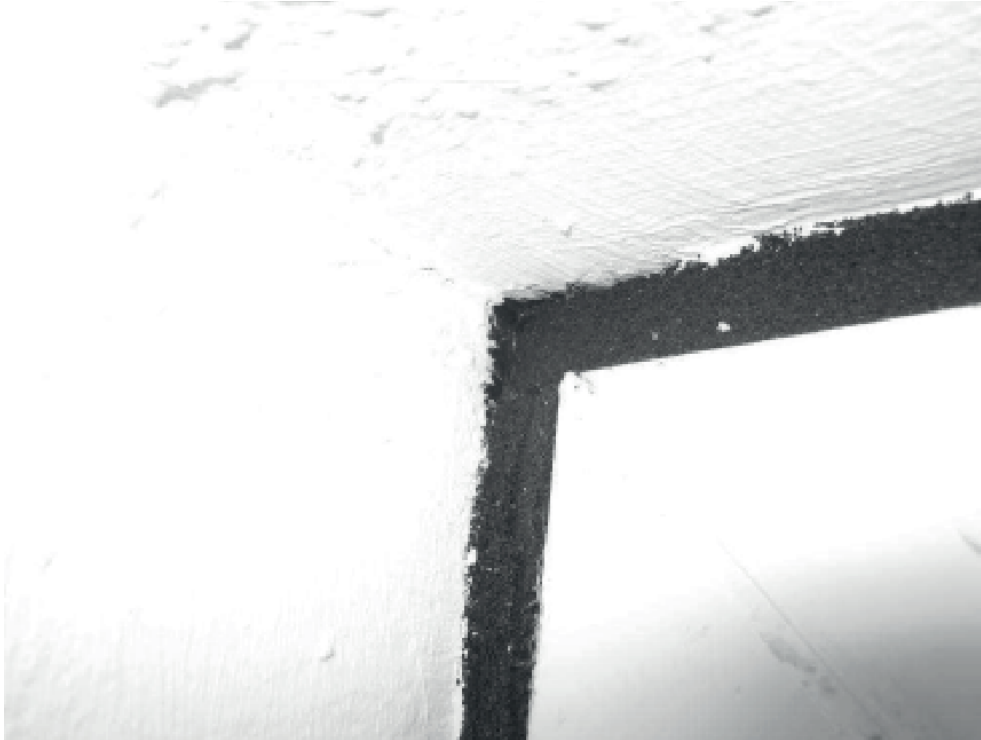
**Bild 3** ECKAUSBILDUNG oben außen

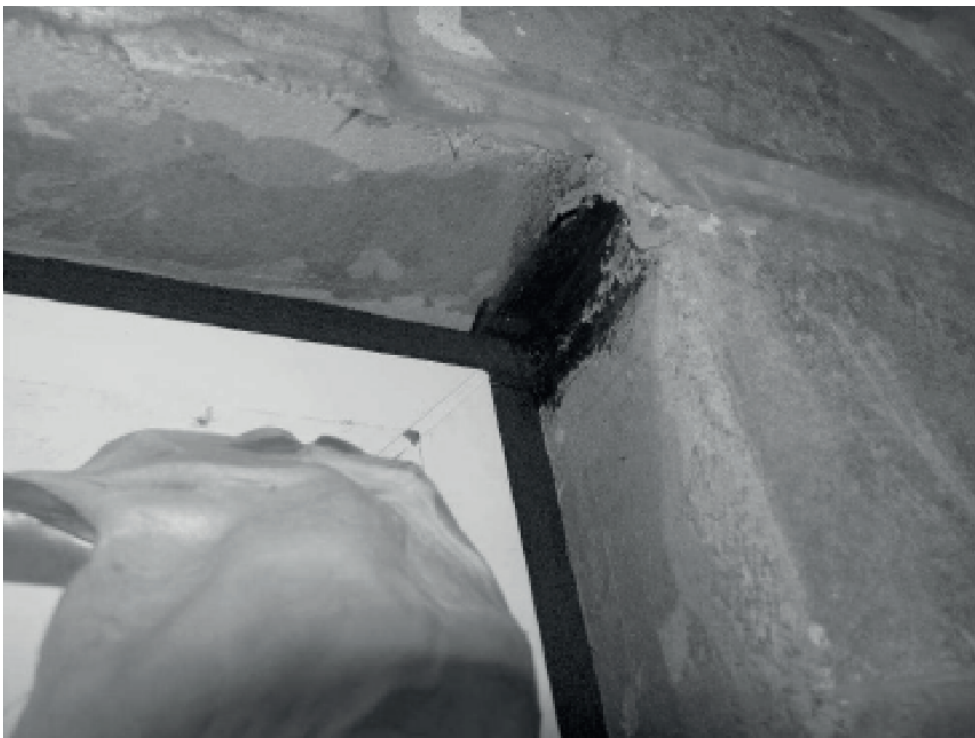
**Bild 4** Detailansicht raumseitige ECKAUSBILDUNG oben (Putzriss mit blaugelb Multikraft Extrem Dicht- und Klebstoff abgedichtet).

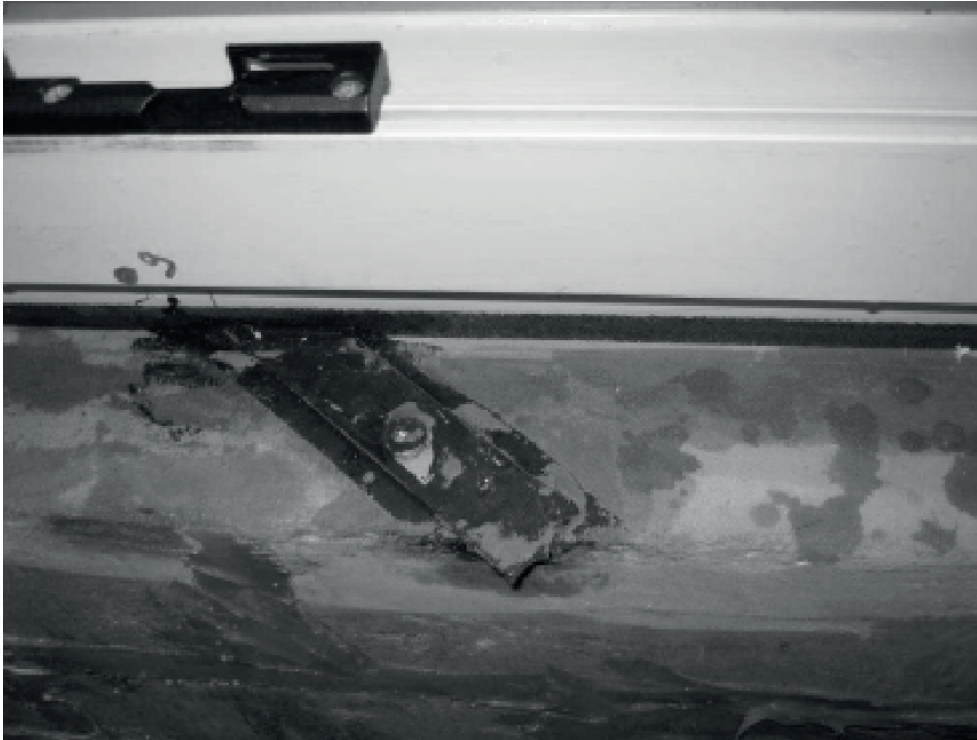
**Bild 5** Montagekonsolen unten

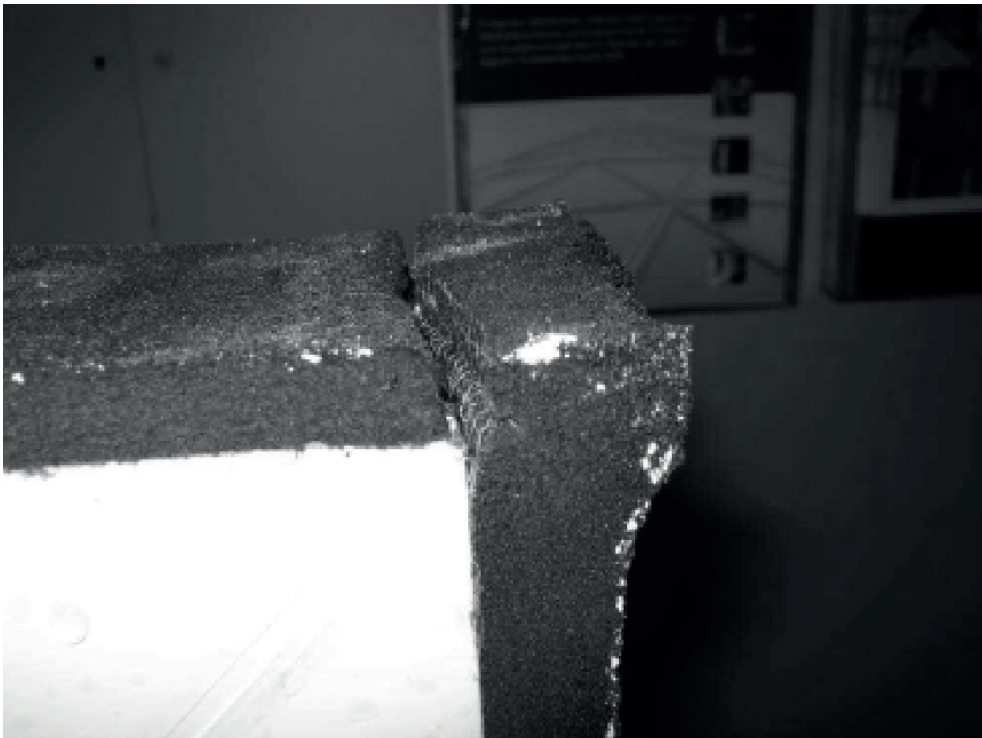
**Bild 6** Detailansicht Eckausbildung oben

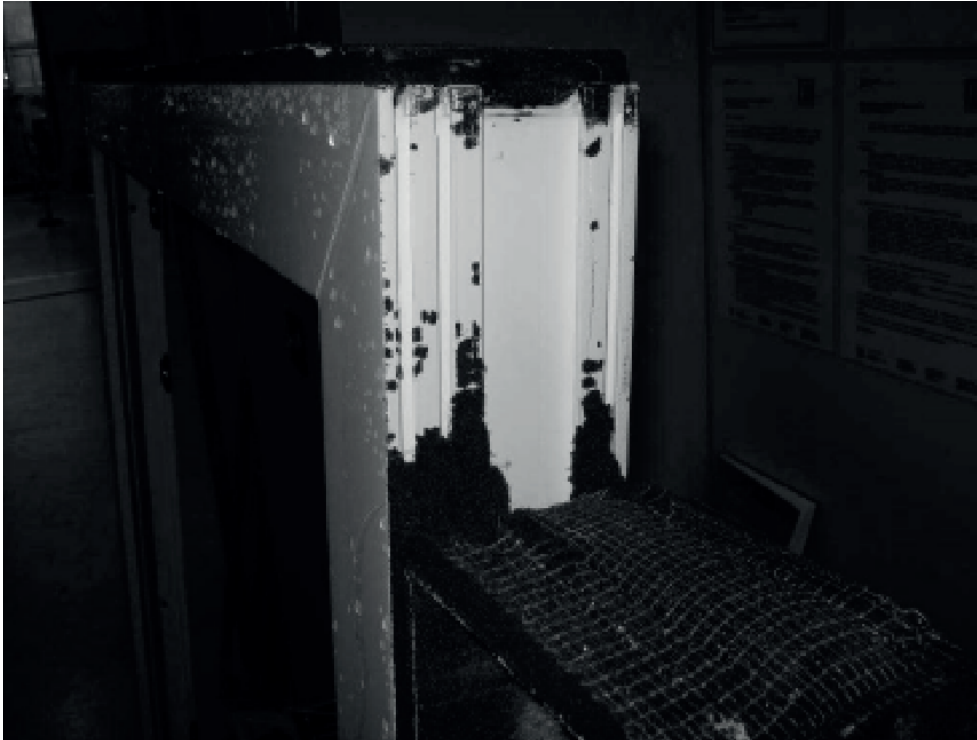
**Bild 7** Detailansicht ECKAUSBILDUNG oben

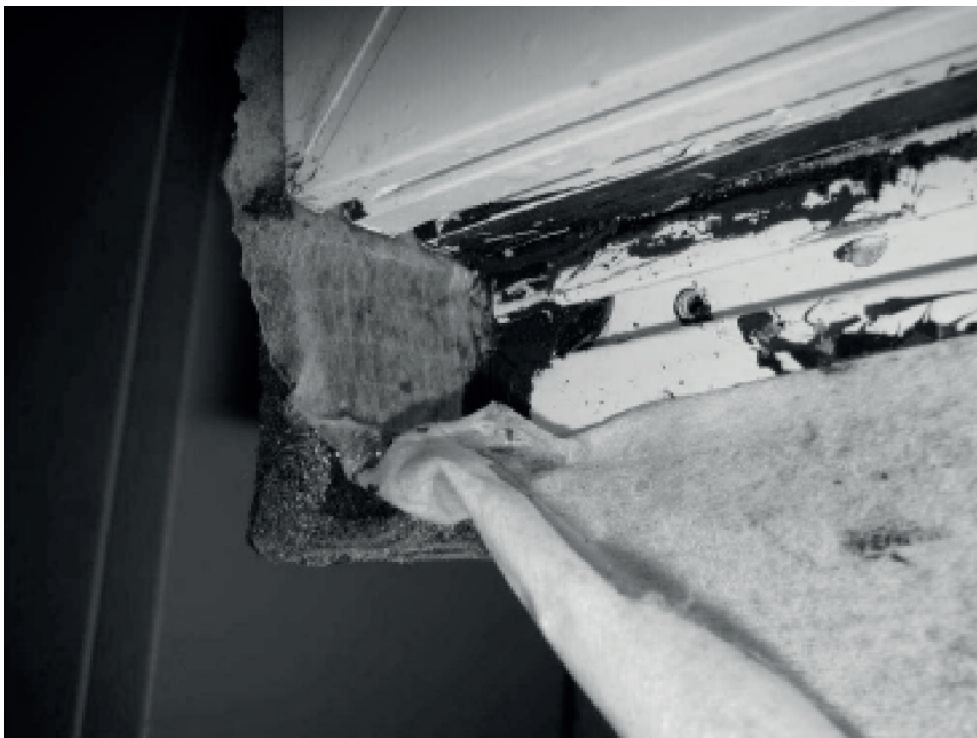
**Bild 8** Detailansicht demontierter FOLIENANSCHLUSS unten

Nach Abschluss der Prüfungen werden die Anschlussbereiche geöffnet und auf mögliche Veränderungen visuell untersucht.
