Shearwater Teric

Notes de version du micro-logiciel

VERSION 22 20/12/2021

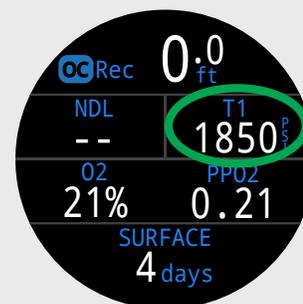
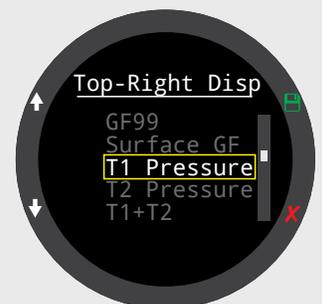
Dans la disposition Standard du mode OC Rec, possibilité d'utiliser un autre affichage à l'emplacement de la valeur TTS (DTR), en haut à droite.
