ANWENDUNGS HANDBUCH

FEUCHTESCHÄDEN AN GEBÄUDEN
SELBST BESEITIGEN.

**Freimuth**
BAUTENSCHUTZ GMBH

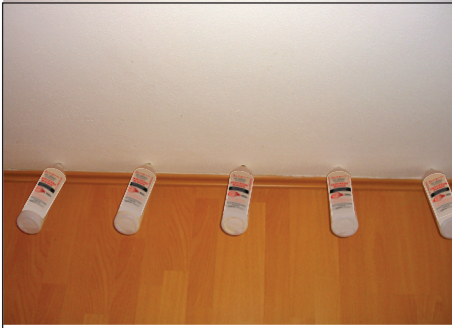
Bild 7

Für die Isofin-Horizontalsperre ist ein horizontaler Bohrlochabstand von 25 cm ausreichend. Die „Baustelle“ in der Wohnung hält sich also in Grenzen.

Selbstverständlich kann man die nasse Wand nicht -wie im Bild 6- in ein Becken mit Isofin stellen. Daher benutzen wir die erheblich grobporigeren Mörtelfugen und -sofern vorhanden- die Hohlräume im Mauerwerk als Depot, aus dem Isofin langsam (2-3 Wochen) in den feinporigen Baustoff eindringt.

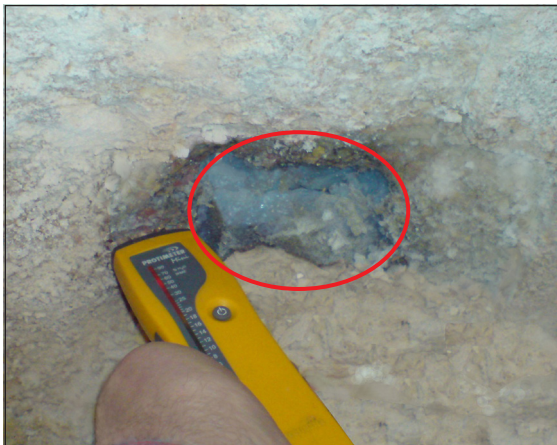
Geöffnete Wand aus Hohlkammersteinen mit Verkieselung.

Das wässrige Kieselgel (hellblau eingefärbt im roten Kreis) ist deutlich zu erkennen. Erwartungsgemäß zeigt die Wandoberfläche massive Salzausblühungen. Das Feuchtemessgerät zeigt die Nässe der Wand durch das in den Poren steckende wässrige Kieselgel (Anzeige im roten Bereich).

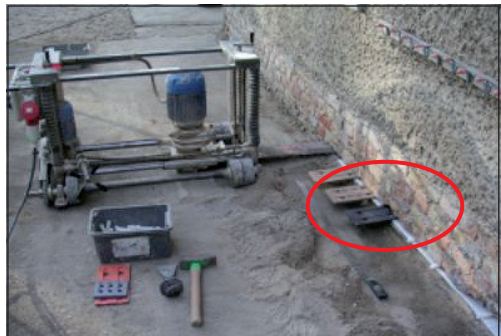
Mauersäge im Einsatz.

Im roten Kreis sind die Keile im Sägeschnitt zu erkennen, mit denen die Setzung des Gebäudes und damit Rissbildung verhindert oder vermindert werden soll.

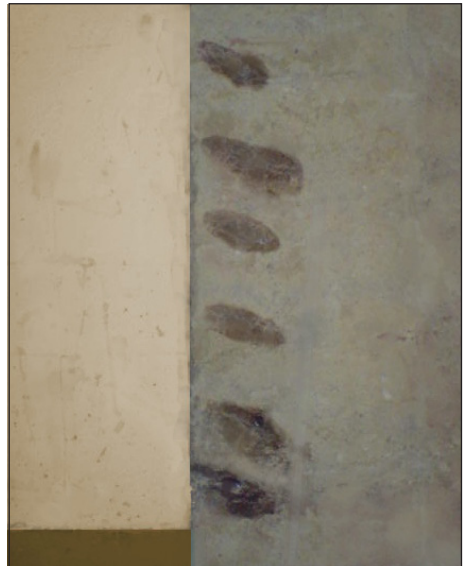
Eine senkrechte Heißparaffinsperre in einer Wand, in der Nähe der Verzahnung mit einer Querwand.

Deutlich sind die Verteilungsprobleme des Paraffins sichtbar. Sie entstanden, weil zuviel Wärme in die Querwand abfloss und daher der zu sperrende Wandbereich nicht warm genug wurde.

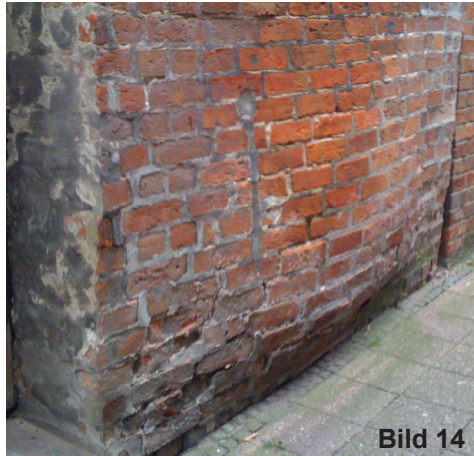
Bild 14

Wenn PU-Schaum drückt, kann das herauskommen!

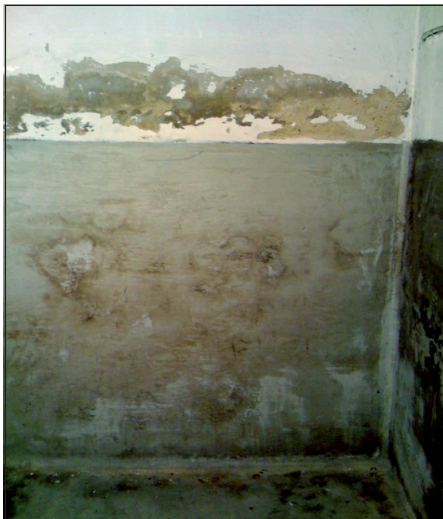
Bild 14a

Negativabdichtung mittels sogenannter Sperr- oder Dichtschlämme gegen aufsteigende Feuchtigkeit.

Das Wasser ist in der Wand einfach höher gestiegen und erscheint nun nach 1,5 Jahren oberhalb des Sperrsockels.

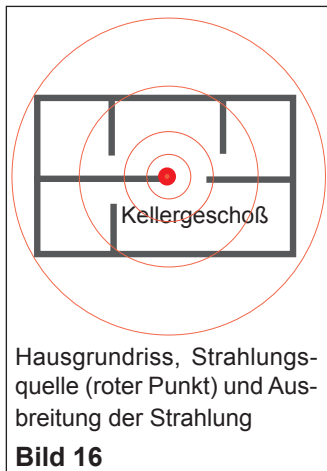
Noch fragwürdiger sind die kleinen Zauberkästchen. Bei dieser Methode wird zur Entfeuchtung des Mauerwerks ein kleines geheimnisvolles Kästchen angeboten, das im Kellergeschoss an eine Wand gehängt wird. Das Kästchen soll geheimnisvolle Strahlung aus dem All oder auch Erdstrahlen aufnehmen und durch Abstrahlung auf die Wände das Wasser der feuchten Wände nach unten (ins Erdreich) drücken. Nun ist bekannt, dass sich Strahlung kreisrund um die Antenne (im Kästchen) ausdehnt. Das bedeutet, dass diese Strahlung auch nicht an der Außenmauer des Hauses endet.

Würde das System funktionieren, müsste zwangsläufig auch das Wasser im anliegenden Erdreich (**Bild 16**) nach unten gedrückt werden. Die Blumen im Vorgarten ständen in der Trockenheit einer Lehmwüste, würden also nach kurzer Zeit vertrocknen. Zum Glück ist das noch nie passiert! Beurteilen Sie bitte selbst, was Sie von dieser Methode zu halten haben.

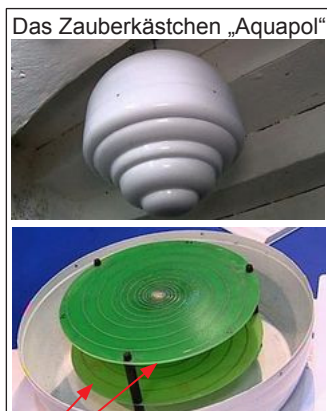
Diese beiden Plastikscheiben sollen natürliche „gravomagnetische“** Energie aus dem Erdfeld und „Raumenergie“ aus dem All aufnehmen und auf die feuchten Wände abstrahlen und so die Wände entfeuchten.

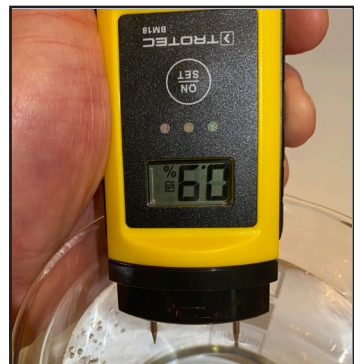
Bild 19a Leitwertmessung in destilliertem Wasser

Wenn das Alles wäre, dann wäre die Feuchtigkeitsermittlung sehr einfach. Leider ist die Natur komplizierter. Um das zu verstehen, muss man wissen, dass Wasser in sehr reiner Form ein schlechter elektrischer Leiter ist (destilliertes Wasser, enthält keine gelösten Salze). Es hat also einen geringen Leitwert (0,9 im **Bild 19a**).

Hält man die Nadeln eines Leitwert-Feuchtemessgerätes in destilliertes Wasser, dann zeigt das Gerät an, dass das Wasser trocken ist! (Bild 19a)

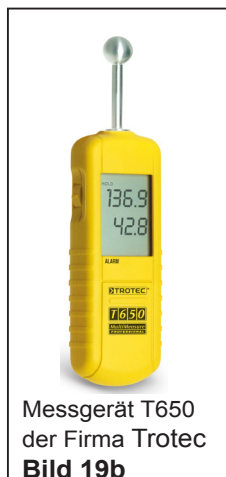
Um Messungen vorzunehmen sticht man, wie im **Bild 19b** dargestellt, entweder die Gerätenadeln etwa 1 cm tief in den Putz oder in die Mörtelfuge, oder legt den Kugelkopf an die Wand.

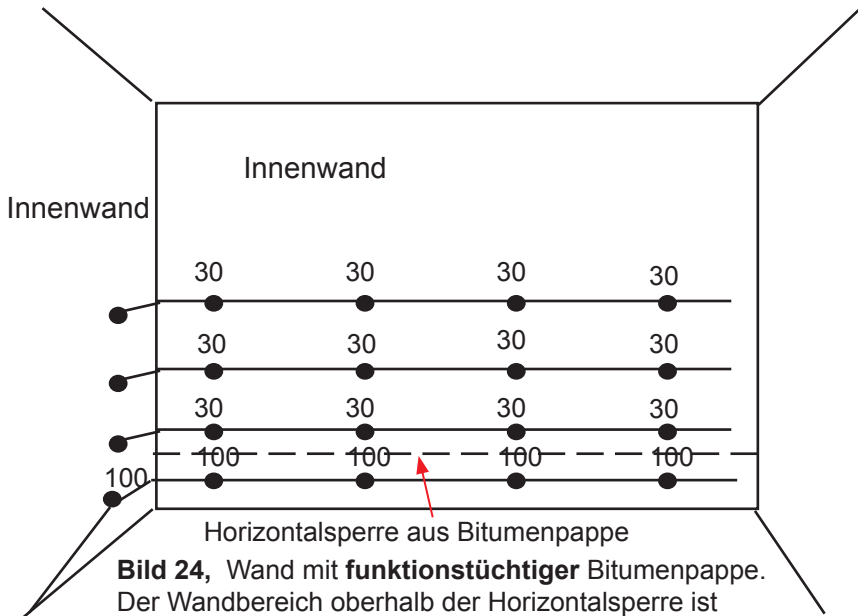
Bild 24, Wand mit **funktionstüchtiger** Bitumenpappe. Der Wandbereich oberhalb der Horizontalsperre ist trocken, der Bereich unterhalb ist nass.

... mit funktionstüchtiger Horizontalsperre (Bild 24)

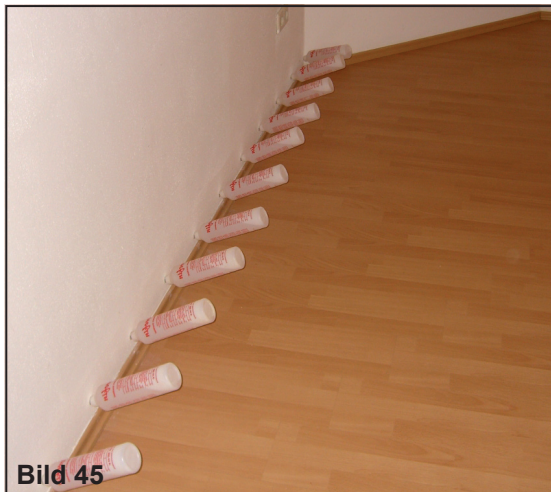
Sie müssen also in den Ecken der Wände ebenfalls -je nach Wandstärke- 1-2 Löcher bohren und dort Isofin injizieren (**Bild 43 + 44**).

Einbau einer Isofin-Horizontalsperre im Fußboden-Niveau eines nichtunterkellerten Gebäudes. Das Bild zeigt eindrucksvoll, dass der Einbau einer Isofin-Sperre auch noch problemlos in bewohnten Räumen möglich ist.

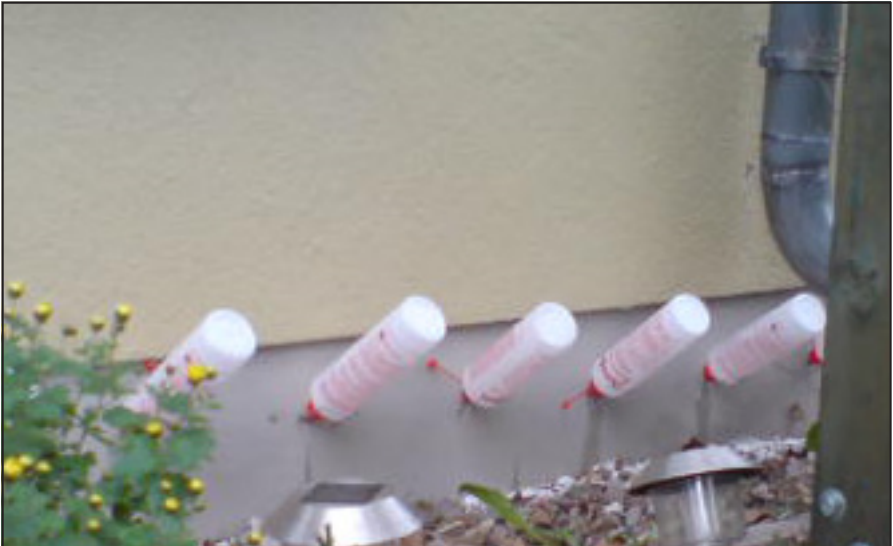
Bild 46

Oberirdische Isofin-Horizontalsperre im Niveau des EG-Fußbodens.
Das Kellergeschoss blieb auf Wunsch des Kunden zunächst unbehandelt, da bei einer Sperrenerstellung im KG-Boden-Niveau auch die fehlende vertikale Außenabdichtung hätte erstellt werden müssen.

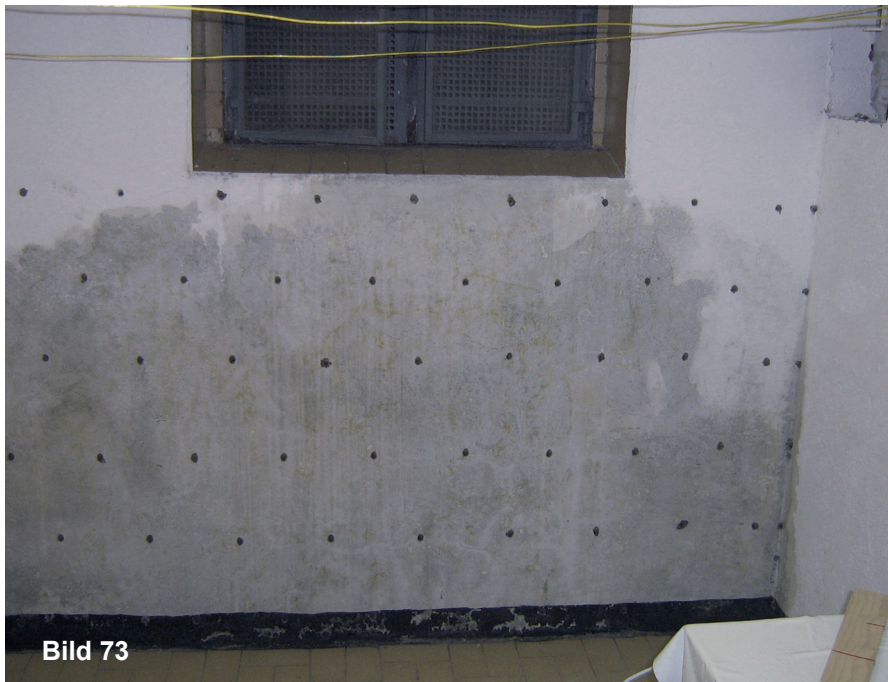
Bild 73

Bohrungen für eine Isofin-Flächensperre.

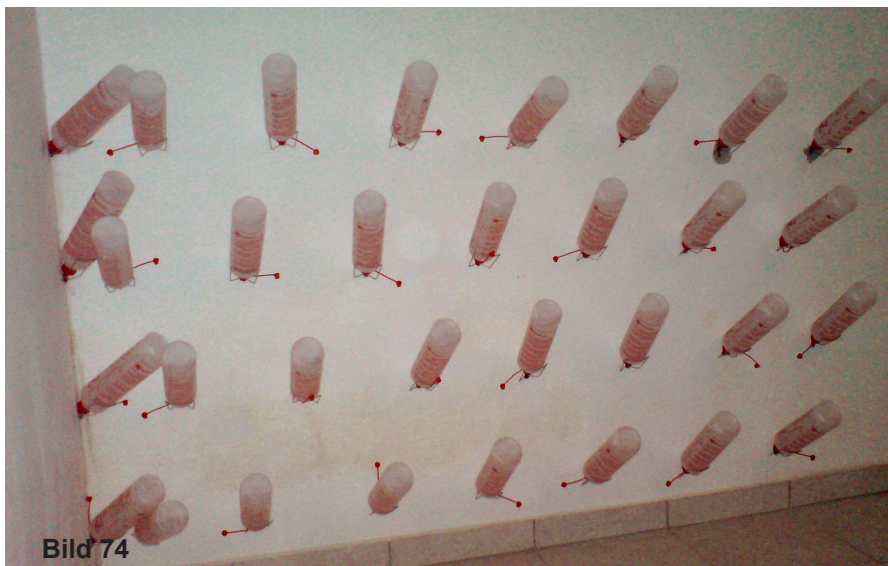
Bild 74

Erstellung einer Isofin-Flächensperre.
