Dagskurs

Elektrotermografi

Rune M. Anderson

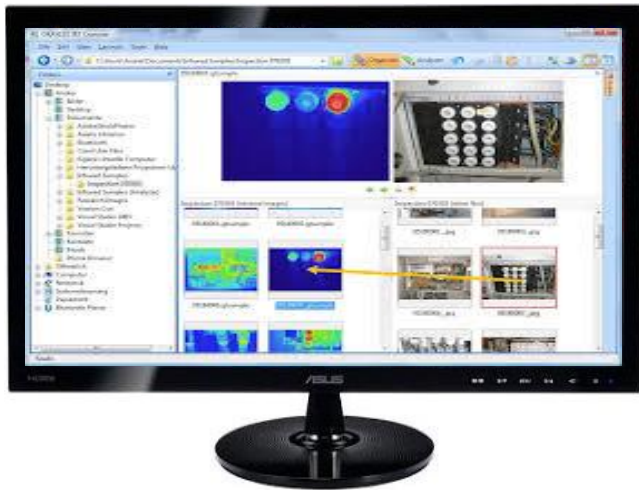
Fotografier **Termogram**

Utdrag	U. eta, hovedfordeling
Utdrag	Kabelisk
Status	Varmgang / kabelisk
Fase	L3 (Innev) Målepunkt: Temperatur:
Last L1	18 A Drifttemp. (L3) 27,2 °C
Last L2	18 A Maks-temp. (L1) 25,0 °C
Last L3	18 A Overtemp. (A1) 25,8 °C
Last N	25 A Temp. Omg. (O3) 25,6 °C
Markelast	25 A
Avviksløst	10:43
Oppstartstid	10:43

Avvikskommentar

Det er varmgang i kabelisøren over den øvre tilkoblingen til løbingsbrettet. Dette gjelder kurs nr. 5, som går til vannpumpe sydvegg.
Koble fra, bytt ut skadet og defekt utstyr, koble til på nytt med riktig moment.

- I normen NEK 405-1 Elektrotermografi er det spesifikke krav til hva en rapport skal inneholde av informasjon.
 - Hva sier normen om hva som må være med ?
 - Er det noe annet som bør være med i rapporten ?
 - Finnes det raskere måte å rapportere på ?
