GM/Suzuki Multi-kit 1990-2012

KIT FEATURES

DASH DISASSEMBLY

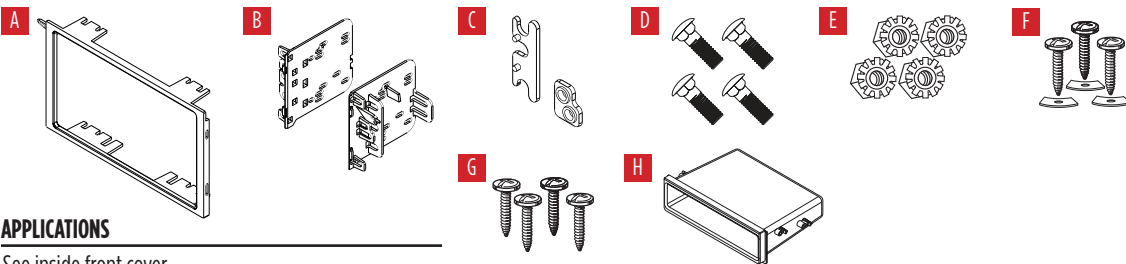
- A) Radio trim plate • B) Radio brackets • C) Spacers • D) (4) Carriage bolts • E) (4) Keps nuts • F) (3) Screws with (3) speed clips
- G) (4) #8 x 3/8" Phillips screws • H) Pocket

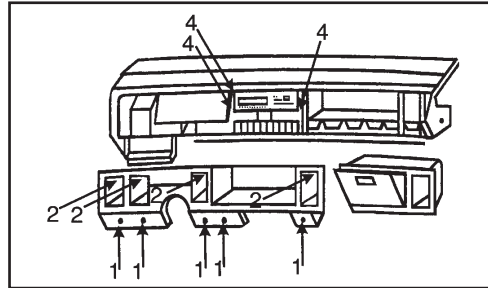
(Figure A)

1. Unsnap the climate control trim panel (from door to door) and remove (4) Phillips screws exposed. (Figure A, 1)
2. Pop out the A/C vents and remove (1) Phillips screw exposed in each vent cavity. (Figure A, 2)
3. Unclip the radio trim bezel and remove.
4. Remove the screws securing the factory radio and disconnect the wiring. (Figure A, 3)

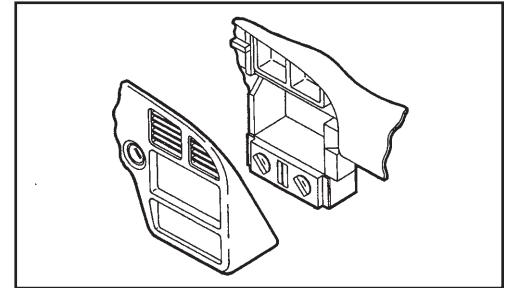
1. Open drivers door and unsnap and remove dash end cap.
2. Unsnap and remove trim along center of dash. (One piece on right and one on left of wheel)
3. Unsnap and remove radio/instrument bezel. (Figure A)
4. Remove (2) screws in order to remove radio.

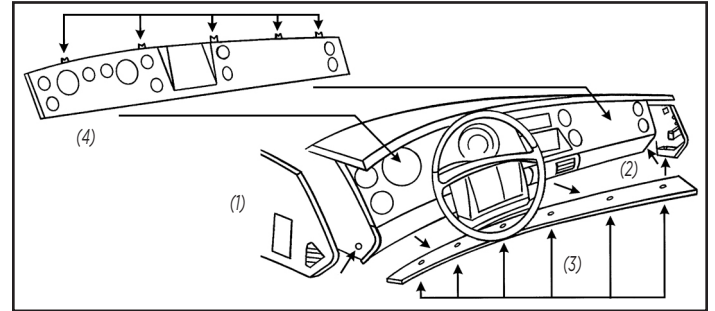
(Figure A)

1. Unsnap left side panel exposing (1) Phillips screw to remove. (Figure A, 1)
2. Remove (1) Phillips screw and unsnap right side panel to expose (1) Phillips screw beneath panel and remove. (Figure A, 2)
3. Unsnap underside of overhanging dash to unsnap (6) plastic rivets and remove panel. (Figure A, 3)
4. Remove (5) hex head screws now exposed under overhang. (Figure A, 4)
5. Unsnap bottom edge of trim bezel, then while holding overhang up, unsnap and remove trim bezel by removing any necessary harnesses.
6. Remove (3) Phillips screw to remove climate control. (Figure A, 5)
7. Remove (2) Phillips screws to remove rear support and (3) 9/32" hex head screws to remove radio. (Figure A, 6)

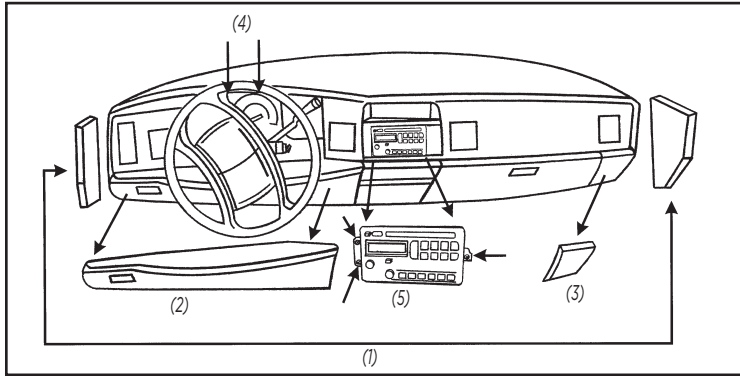
(Figure A)

1. Unclip dash panel sides and remove. (Figure A, 1)
2. Unclip panel below steering column and remove. (Figure A, 2)
3. Remove (2) 7mm screws above instrument cluster. (Figure A, 3)
4. Set parking brake, turn car on, and move shifter to the lowest gear. Tilt steering wheel down then unsnap entire instrument cluster/radio panel and remove. (Figure A, 4)
5. Remove (3) 7mm screws to remove radio. (Figure A, 5)

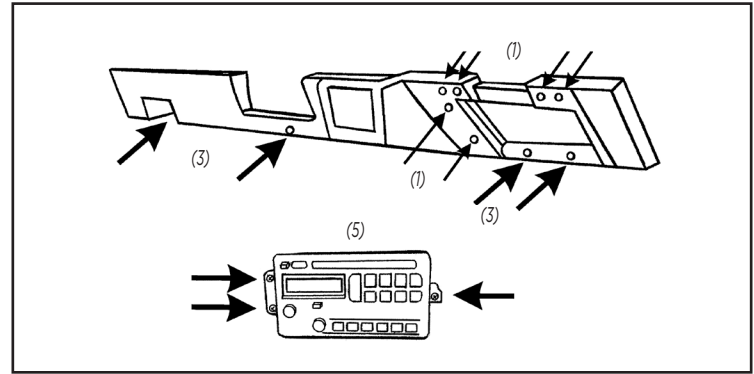
(Figure A)

1. Remove (6) 9/32" screws inside glove box. (Figure A, 1)
2. Under glove box and drivers knee bolster, remove (2) plastic panels by turning (2) 1/4 turn fasteners per side.
3. Remove (4) 9/32" screws revealed (2 per side). (Figure A, 3)
4. Unsnap panel from driver's side to passenger's side.
5. Remove (3) 9/32" screws to remove radio. (Figure A, 5)

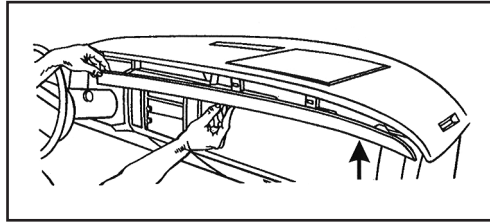
1. Carefully unsnap trim panel above A/C controls. (Figure A)
2. Remove (2) 7mm screws at the top of the radio/air conditioning bezel, then unclip panel and remove. (Figure B and C)
3. Remove (4) 7mm screws that hold the radio in, slide radio out, unplug the radio harnesses and remove radio. (Figure D)

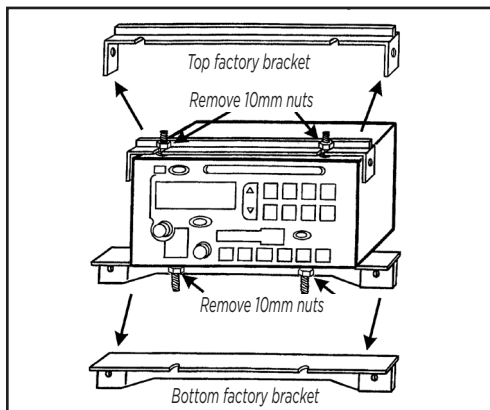
(Figure A)

1. Remove (4) 10mm nuts, (2) on top of the radio and (2) on the bottom of the radio, that hold the factory mounting brackets on. Save brackets and nuts for kit assembly.

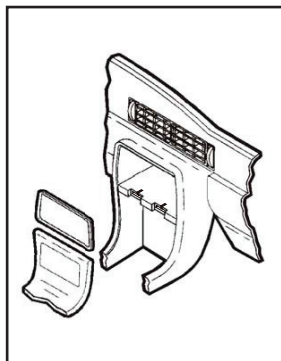
1. Using a panel removal tool, pry out on the radio trim ring and remove. Use extreme care when removing. (Figure A)
2. Gently pry up on the ashtray/gear shifter trim bezel and remove.

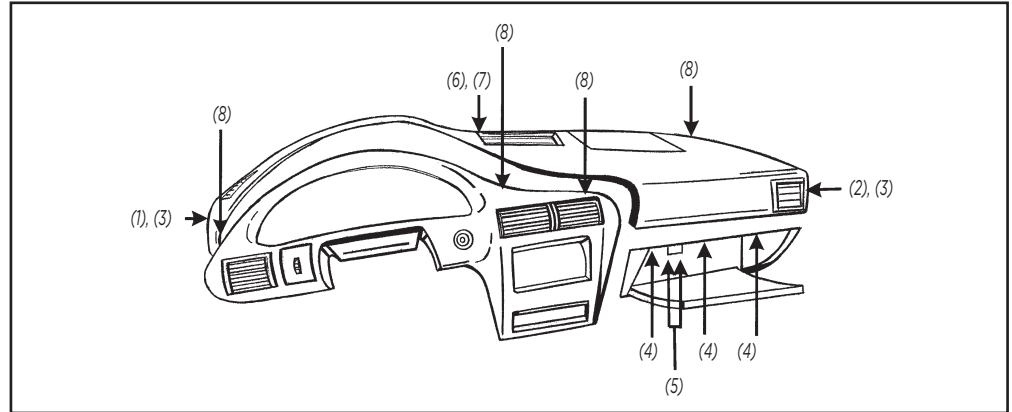
1. Open drivers door and remove fuse
2. Open passenger door and remove
3. Remove (1) Phillips screw from each side exposed.
4. Remove (3) screws from top of glove box liner.
5. Remove (2) screws from the top-left corner of the glove box cavity.
6. Remove (1) Phillips screw from the defroster duct.
7. Remove the duct work and (1) Phillips screw exposed.
8. Remove the dash pad and (3) Phillips screws exposed at the top of the radio trim bezel.

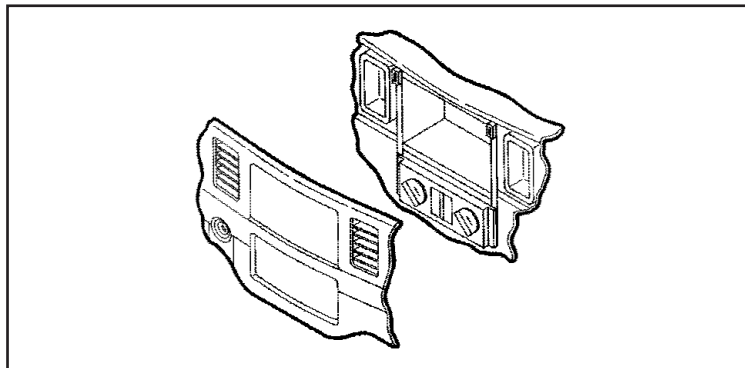
1. Unclip each side of the dash trim bezel (fuse access) and remove (1) Phillips screw exposed on each side.
2. Remove (2) Phillips screws under the instrument cluster.
3. Unclip the trim panel above the pedals. (It is not necessary to remove the panel it can be left hanging).
4. Remove (2) Phillips screws from the knee panel.
5. Unclip the knee panel and remove (1) Phillips screw exposed on the right side of the steering column.
6. Unclip and remove the entire dash trim bezel. (Figure A)

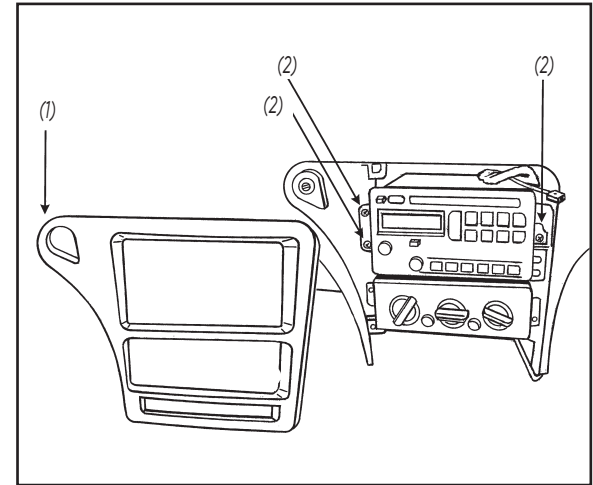
(Figure A)

1. Unsnap and remove radio bezel. (Figure A, 1)
2. Remove (3) bolts and remove radio. (Figure A, 2)

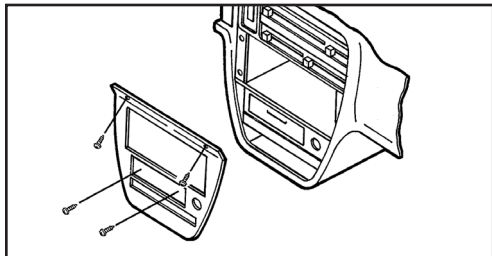
1. Remove the ashtray and (2) Phillips screws exposed. (Figure A)
2. Remove (2) Phillips screws above the radio opening. (Figure A)
3. Unclip the radio trim bezel and disconnect the cigarette lighter wiring.
4. Remove (2) screws securing each side of the factory radio and (1) screw from the rear support.
5. Slide the radio out and disconnect the wiring.

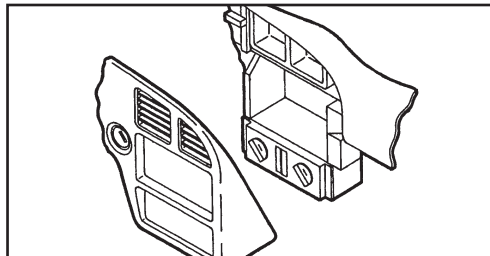
1. Unclip the trim panel above the pedals. (It is NOT necessary to remove the panel it may be left hanging). (Figure A)
2. Remove (2) 9/32" screws from the knee panel and unclip the panel.
3. Unsnap the driver's side fuse panel cover and remove (1) 9/32" screw.
4. Open the glove box and remove (1) 9/32" screw from the upper left corner.
5. Remove (3) 9/32" screws securing the factory radio and disconnect the wiring.

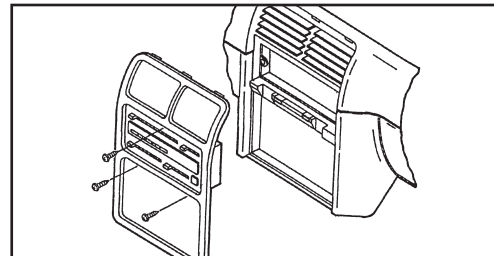
1. Remove the cigarette lighter and climate control knobs.
2. Remove the ashtray and (1) screw exposed.
3. Pull out on the climate control cluster and remove (2) screws exposed.
4. Unclip the radio trim bezel. (Figure A)
5. Remove (4) screws from the factory radio, slide the radio out and disconnect the wiring.)

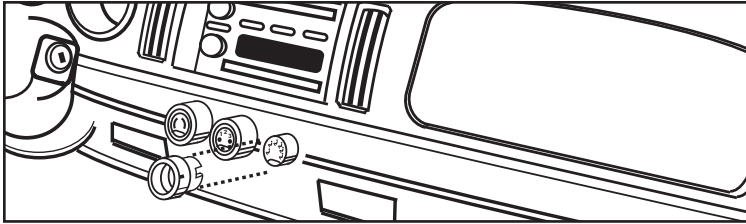
1. Unclip and remove the (3) climate control knobs. (Figure A)
2. Unclip and remove the long trim panel below the radio and passenger air bag. (Figure B)
3. Unclip and remove the small trim panel to the left of the steering wheel. (Figure C)
4. Remove the (5) 9/32" screws securing the radio/instrument panel then unclip and remove the panel. (Figure D)
5. Remove the screws securing the factory radio and disconnect the wiring.

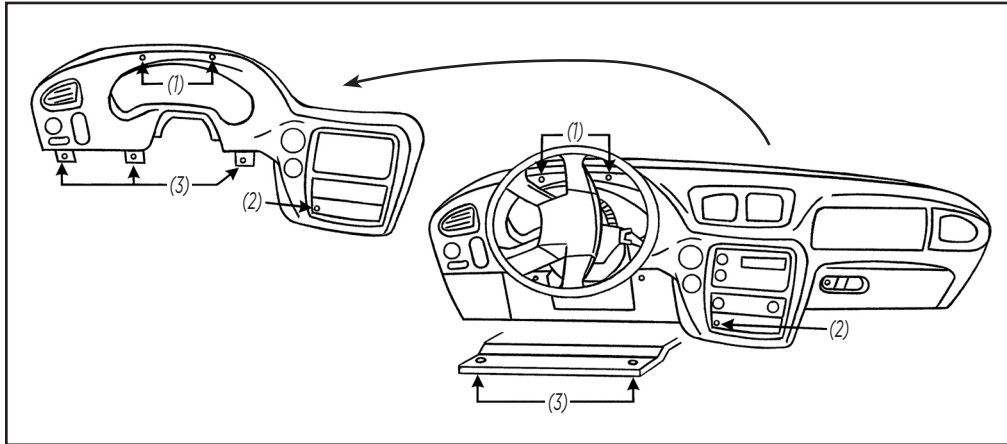
(Figure A)

1. Remove (2) Phillips screws inside instrument cluster. (Figure A, 1)
2. Remove (1) Phillips screw under climate controls to the left of the power outlet. (Figure A, 2)
3. Remove (2) 7mm hex heads from under steering column and lower the panel. Remove (3) Phillips screws around steering wheel. (Figure A, 3)
4. Unsnap and remove bezel. (Use caution pulling over hazard switch.) Remove (3) 7mm hex head screws to remove radio.

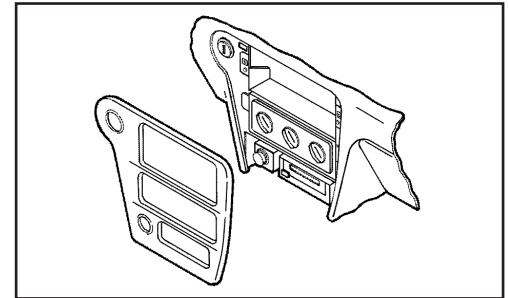
1. Remove the ashtray and (1) Phillips screw exposed in the ashtray cavity.
2. Remove (1) Phillips screw from the cigarette lighter compartment.
3. Remove (2) Phillips screws securing the factory radio and disconnect the wiring.

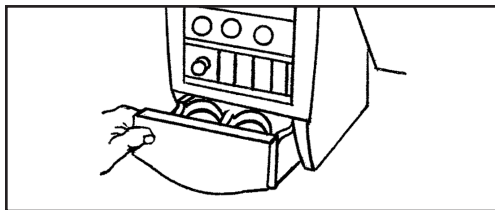
1. Remove the ashtray and (1) Phillips screw exposed in the ashtray cavity. (Figure A)
2. Remove (1) Phillips screw from the cigarette lighter compartment. (Figure B and C)
3. Remove (2) Phillips screws securing the factory radio and disconnect the wiring. (Figure D)

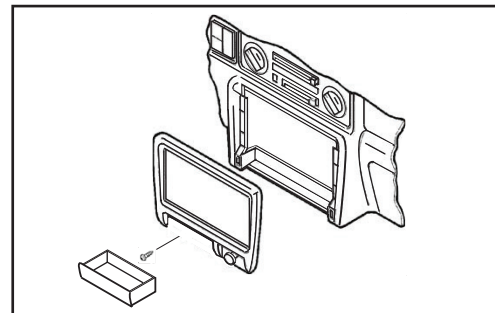
1. Remove the ashtray and (1) Phillips screw exposed in the ashtray cavity. Unclip and remove the trim panel surrounding the factory radio. (Figure A)
2. Remove (4) Phillips screws securing the factory radio and disconnect the wiring.

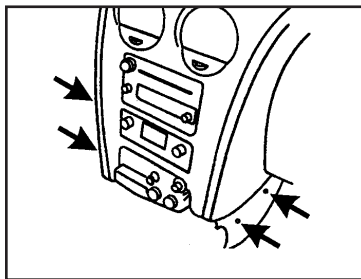
1. Remove (4) Phillips screws, (2) from left and (2) from right of carpeted panel. (Figure A)
2. Slide carpeted panel down and backwards to reveal (2) Phillips screws and remove. (Figure B)
3. Unsnap radio bezel and unplug cigarette lighter and accessories. (Figure C)
4. Remove (3) screws and remove radio. (Figure C)

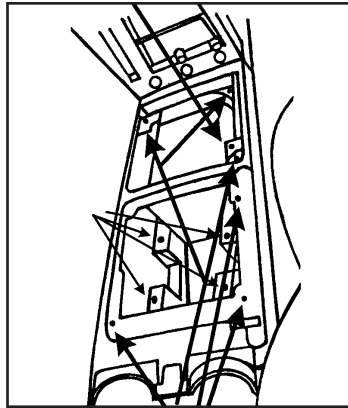
7. Remove (1) 10mm bolt to right of shift lever. (Figure E)
8. Remove (2) Phillips screws from under console box on drivers side and (2) Phillips screws from under console trimtop on passenger side. (Figure E)
9. Slide control assembly rearwards. (Figure F)

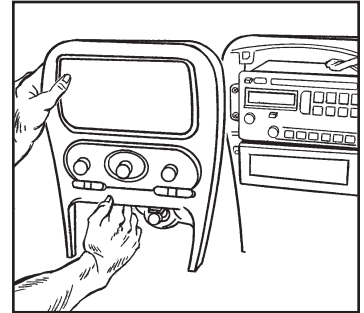
1. Remove shift knob by using a small screwdriver to remove U-clip from front of shifter and pull upward.
2. Unclip and remove shifter trim panel.
3. Unclip and remove radio and climate control panel by pulling from bottom. (Figure A)
4. Remove (3) 9/32" screws from radio and remove.

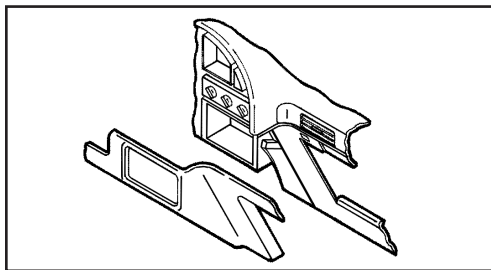
1. Unclip the radio trim bezel and remove the bezel. (Figure A)
2. Remove (2) 7mm screws securing the factory radio and disconnect the wiring.

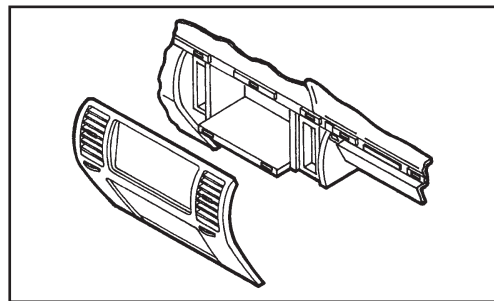
(Figure A)

1. Open the glove box and remove (2) hex-head screws securing the wood trim.
2. Unsnap the wood trim and remove.
3. Remove (2) hex-head screws below the radio trim bezel.
4. Lift up on the bezel and remove.
5. Remove (3) Phillips hex-head screws securing the factory radio and disconnect the wiring.

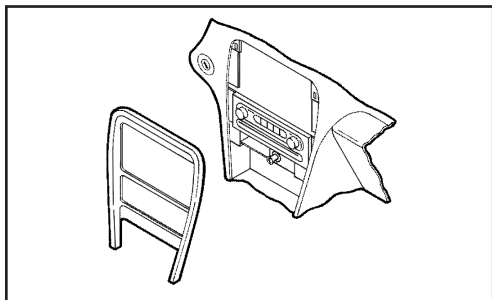
(Figure A)

1. Open the center console storage compartment and remove (2) 9/32" hex-head screws exposed.
2. Remove the center console.
3. Unclip the radio trim bezel and remove.
4. Remove (2) 9/32" hex-head screws securing the factory radio and disconnect the wiring.

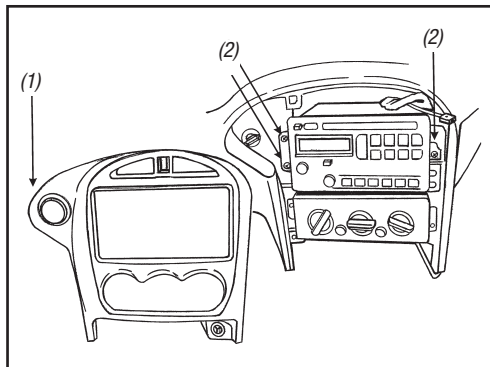
(Figure A)

1. Unsnap and remove radio trim bezel. (Figure A, 1)
2. Remove (3) 9/32" screws from radio brackets and remove radio. (Figure A, 2)

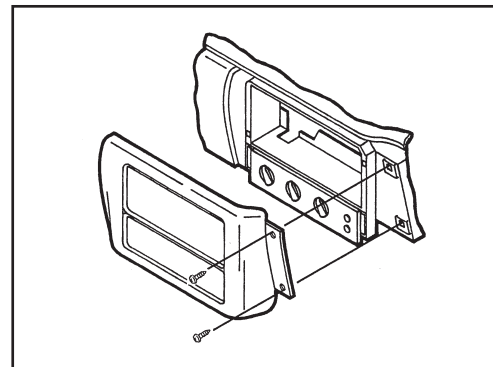
(Figure A)

1. Open the glove box and remove (2) Phillips screws exposed on the right edge of the radio trim bezel.
2. Unclip the bezel and remove.
3. Remove (2) 7mm hex-head screws securing the factory radio and disconnect the wiring.

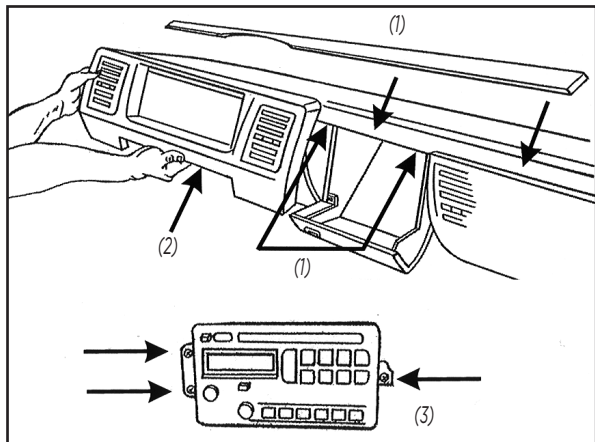
(Figure A)

1. Open glove box and remove two-center trim bezels attached by screws. (Figure A, 1)
2. Unsnap and remove radio trim bezel. (Figure A, 2)
3. Remove (3) 9/32" hex-head screws and remove radio. (Figure A, 3)

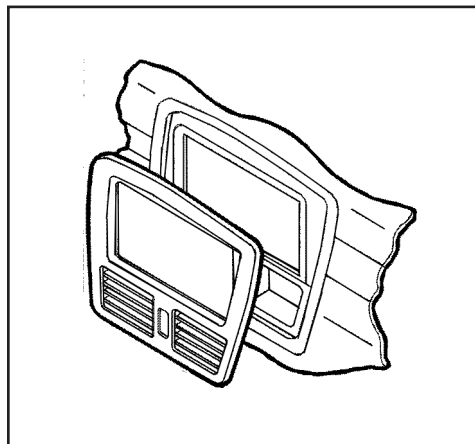
1. Unclip the dash trim bezel and remove. (Figure A)
2. Remove (4) Phillips screws securing the factory radio and disconnect the wiring.

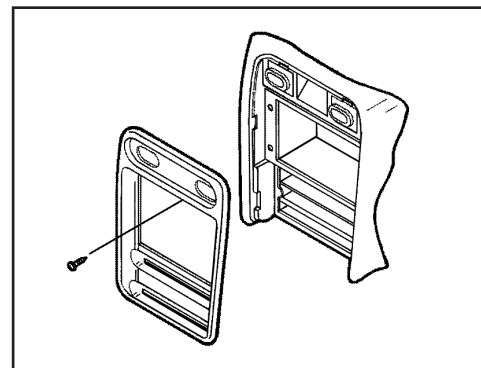
1. Remove the climate control knobs.
2. Remove (1) Phillips screw located above the radio opening. (Figure A)
3. Unclip the radio trim bezel. (Figure A)
4. Remove (4) screws from the factory radio, slide the radio out and disconnect the wiring.

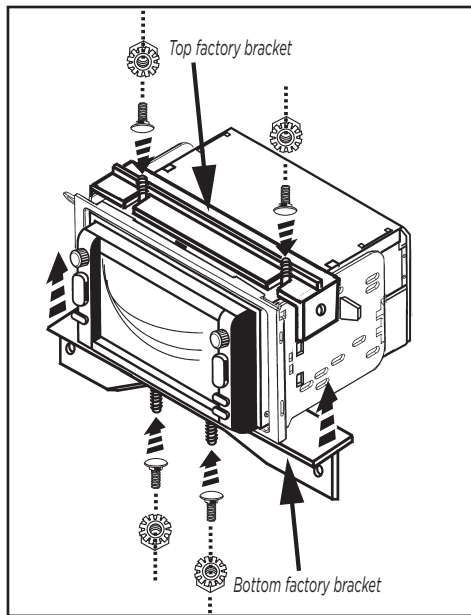
***Note:** Figure A shows
the radio installed for
illustrative purposes only.

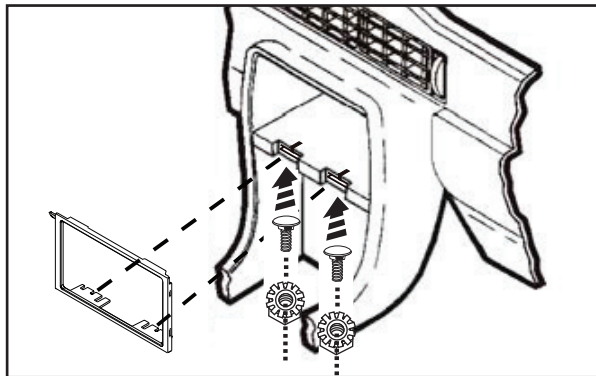
1. Align the tabs on the bottom of the radio trim plate/radio bracket assembly with notches in the sub-dash. (Figure C)
2. Secure with the (2) carriage bolts and (2) Keps nuts provided. (Figure C)
Note: For the Buick Le Sabre, Oldsmobile Aurora, and the Pontiac Bonneville.
3. The (3) speed clips and screws provided with the kit will need to be installed into the sub-dash where the screw holes line up on the kit.

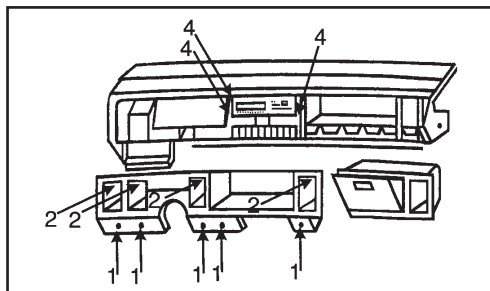
(Figura A)

1. Suelte a presión el panel de la moldura del control de clima (de puerta a puerta) y quite los (4) tornillos Phillips expuestos. (Figura A, 1)
2. Saque a presión las rejillas del aire acondicionado y quite (1) tornillo Phillips expuesto en cada cavidad de la rejilla. (Figura A, 2)
3. Desenganche el bisel de la moldura del radio y quite.
4. Quite los tornillos que sujetan la unidad central de fábrica y desconecte el cableado. (Figura A, 3)

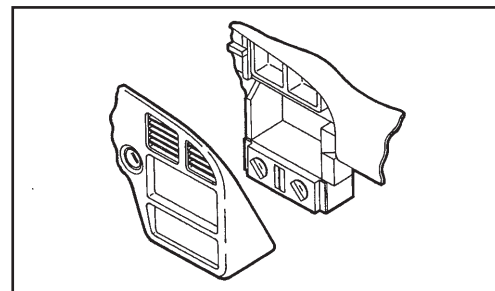
1. Abra la puerta del conductor y suelte a presión y quite la tapa del extremo del tablero.
2. Suelte a presión y quite la moldura alrededor del centro del tablero. (Una pieza a la derecha y una a la izquierda del volante)
3. Suelte y retire el bisel del radio/instrumentos. (Figura A)
4. Quite los (2) tornillos para retirar el radio.

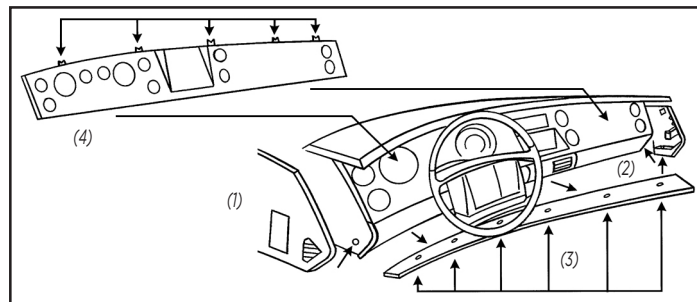
(Figura A)

6. Quite los (3) tornillos Phillips para retirar el control de clima.
7. Quite los (2) tornillos Phillips para retirar el soporte posterior y (3) tornillos de cabeza hexagonal de 9/32" para retirar el radio.

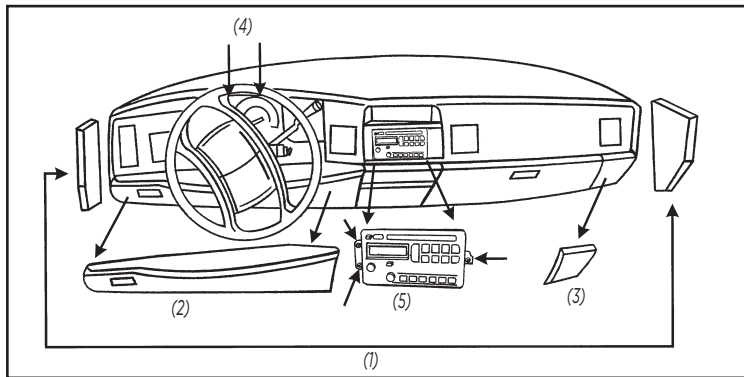
(Figura A)

1. Desenganche los lados del panel del tablero y quite. (Figura A, 1)
2. Desenganche el panel debajo de la columna de dirección y quite. (Figura A, 2)
3. Quite los (2) tornillos de 7mm de arriba del conjunto de instrumentos. (Figura A, 3)
4. Ponga el freno de mano, encienda el vehículo y mueva la palanca de velocidades al cambio más bajo. Incline el volante hacia abajo, luego suelte a presión todo el panel del conjunto de instrumentos/radio y quite. (Figura A, 4)
5. Quite los (3) tornillos de 7mm para retirar el radio. (Figura A, 5)

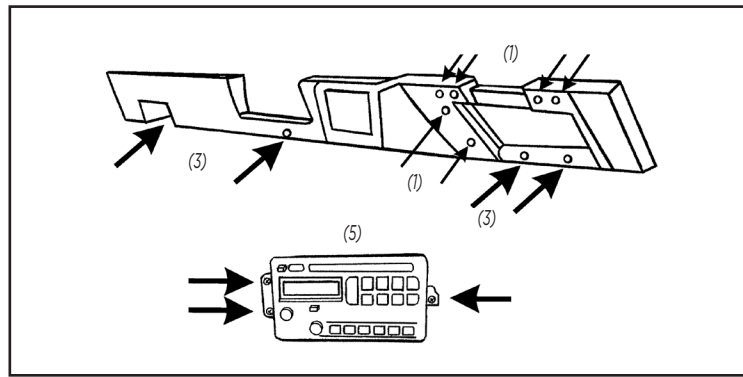
(Figura A)

1. Quite los (6) tornillos de 9/32" del interior de la guantera. (Figura A, 1)
2. Debajo de la guantera y del protector de rodillas del conductor, quite (2) paneles de plástico girando los (2) sujetadores 1/4 de vuelta por lado. (Figura A, 2)
3. Quite los (4) tornillos de 9/32" que quedan a la vista (2 por lado). (Figura A, 3)
4. Suelte a presión el panel del lado del conductor al lado del pasajero. (Figura A, 4)
5. Quite los (3) tornillos de 9/32" para quitar el radio. (Figura A, 5)

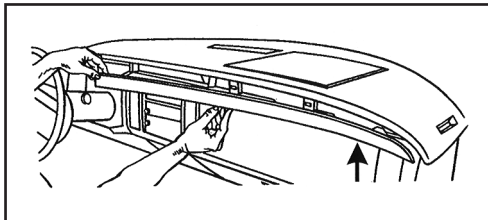
1. Suelte a presión cuidadosamente el panel de la moldura arriba de los control del aire acondicionado. (Figura A)
2. Quite los (2) tornillos de 7mm en la parte superior del bisel del radio/aire acondicionado, luego desenganche el panel y quite. (Figura B y C)

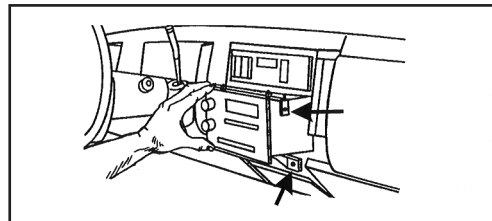
3. Quite los (4) tornillos de 7mm que sostienen el radio, deslícelo hacia fuera, desconecte los arneses del radio y quite el radio. (Figura D)

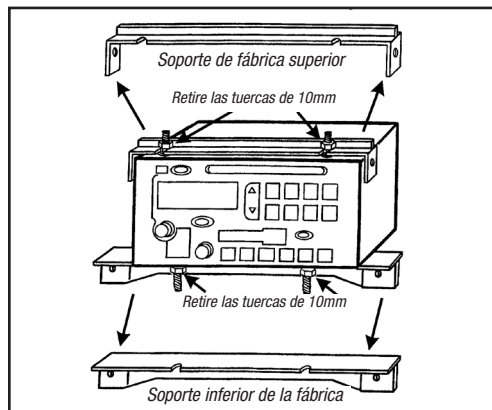
(Figura A)

1. Quite las (4) tuercas de 10mm, (2) arriba del radio y (2) abajo del radio que sostienen los soportes de montaje. Reserve los soportes y las tuercas para el ensamble del kit.

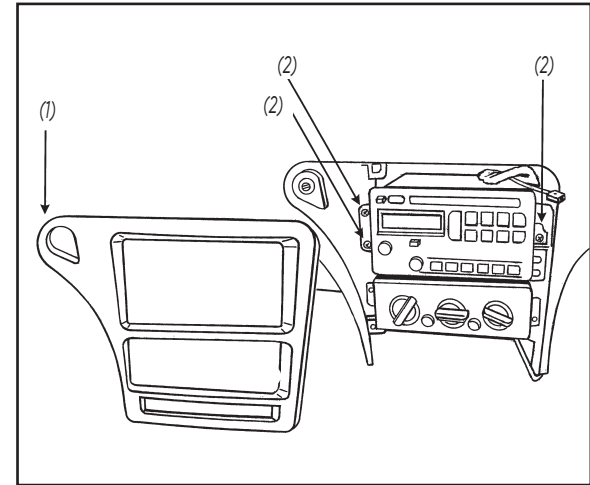
(Figura A)

1. Suelte y quite el bisel del radio. (Figura A, 1)
2. Quite los (3) pernos y quite el radio. (Figura A, 2)

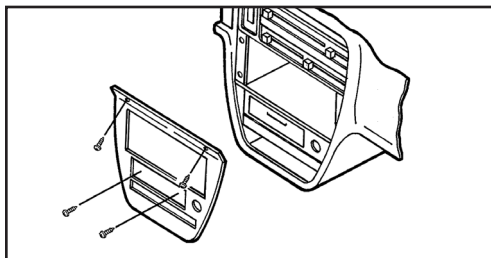
1. Quite el cenicero y los (2) tornillos Phillips expuestos. (Figura A)
2. Quite los (2) tornillos Phillips de arriba de la apertura del radio. (Figura A)
3. Desenganche el bisel de la moldura del radio y desconecte el cableado del encendedor.
4. Quite los (2) tornillos que sujetan cada lado de la unidad central de fábrica y (1) tornillo del soporte trasero.
5. Deslice la unidad hacia afuera y desconecte el cableado.

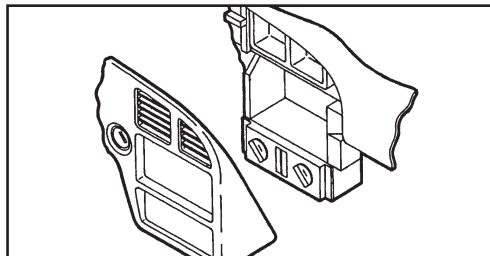
1. Desenganche el panel de la moldura sobre los pedales (no es necesario retirar el panel, puede dejarse colgando). (Figura A)
2. Quite los (2) tornillos de 9/32" del panel para las rodillas y desenganche el panel.
3. Suelte a presión la cubierta del panel de fusibles del lado del conductor y quite (1) tornillo de 9/32".
4. Abra la guantera y quite (1) tornillo de 9/32" de la esquina superior izquierda.
5. Quite los (3) tornillos de 9/32" que sujetan la unidad central de fábrica y desconecte el cableado.

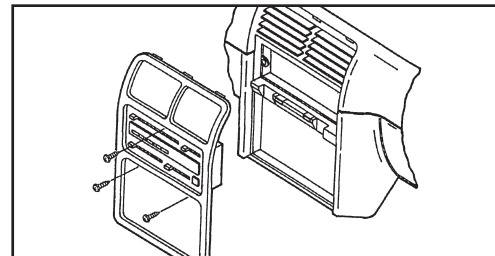
1. Quite el encendedor y las perillas de control del clima.
2. Quite el cenicero y (1) tornillo expuesto.
3. Jale el conjunto de control del clima y quite los (2) tornillos expuestos.
4. Desenganche el bisel de la moldura del radio. (Figura A)
5. Quite los (4) tornillos de la unidad central de fábrica, deslice la unidad hacia fuera y desconecte el cableado.

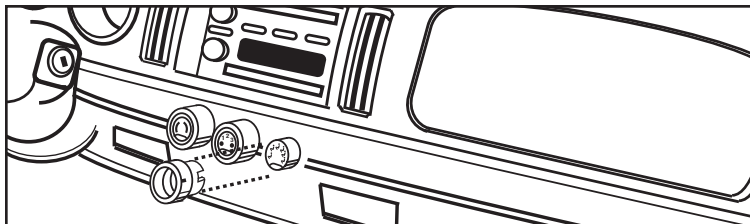
1. Suelte y quite las (3) perillas de control del clima. (Figura A)
2. Suelte y quite el panel largo de moldura debajo del radio y de la bolsa de aire del pasajero. (Figura B)
3. Desenganche y quite el panel de moldura pequeño a la izquierda del volante. (Figura C)
4. Quite los (5) tornillos de 9/32" que sujetan el radio/panel de instrumentos y luego desenganche y quite el panel. (Figura D)
5. Quite los tornillos que sujetan la unidad central de fábrica y desconecte el cableado.

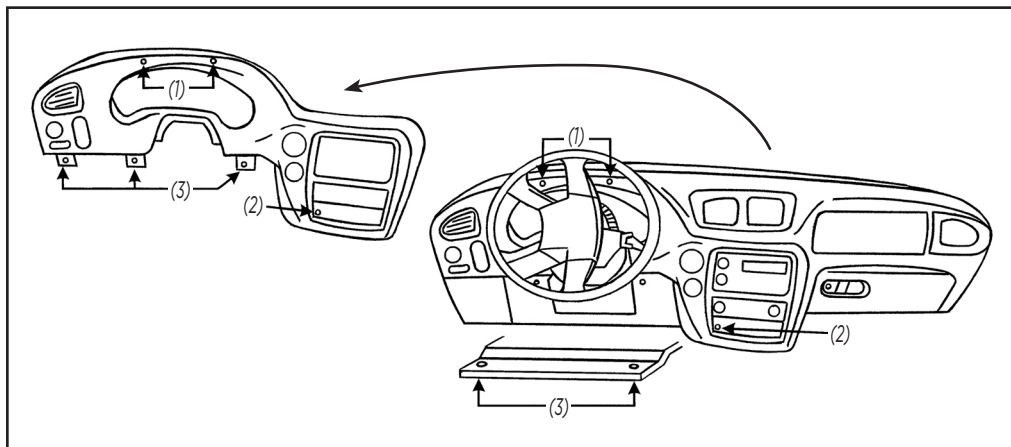
(Figura A)

1. Quite los (2) tornillos Phillips del interior del conjunto de instrumentos. (Figura A, 1)
2. Quite (1) tornillo Phillips debajo de los controles del clima a la izquierda del tomacorriente. (Figura A, 2)
3. Quite los (2) tornillos de cabeza hexagonal de 7mm debajo de la columna de dirección y baje el panel. Quite los (3) tornillos Phillips de alrededor del volante. (Figura A, 3)
4. Suelte y quite el radio. (Tenga cuidado al jalar sobre el interruptor de las luces intermitentes.) Quite los (3) tornillos de cabeza hexagonal de 7mm para retirar el radio.

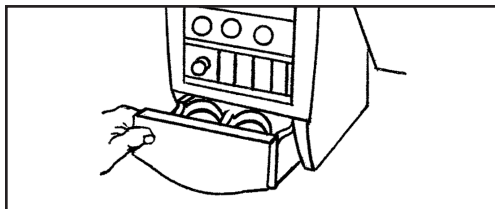
1. Quite el cenicero y (1) tornillo Phillips expuesto en la cavidad del cenicero. (Figura A)
2. Quite (1) tornillo Phillips del compartimiento del encendedor. (Figura B y C)
3. Quite los (2) tornillos Phillips que sujetan la unidad central de fábrica y desconecte el cableado. (Figura D)

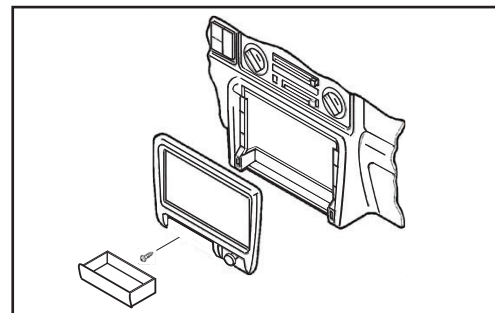
1. Quite el cenicero y (1) tornillo Phillips expuesto en la cavidad del cenicero. Desenganche y retire el panel de moldura que rodea el radio de fábrica. (Figura A)
2. Retire los (4) tornillos Phillips que sujetan el radio de fábrica y desconecte el cableado.

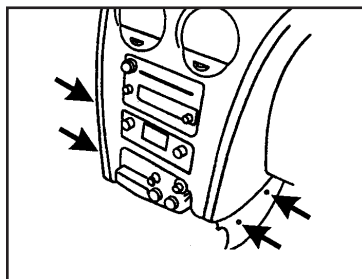
1. Quite los (4) tornillos Phillips, (2) de la izquierda y (2) de la derecha del panel alfombrado. (Figura A)
2. Deslice el panel alfombrado hacia abajo y hacia atrás para revelar los (2) tornillos Phillips y quite. (Figura B)
3. Suelte a presión el bisel del radio y desconecte el encendedor y los accesorios. (Figura C)
4. Quite los (3) tornillos y quite el radio. (Figura C)

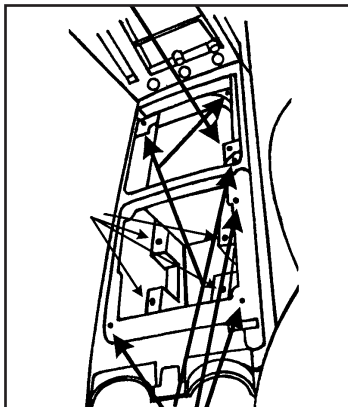
7. Retire (1) perno de 10mm a la derecha de la palanca de velocidades. (Figura E)
8. Quite los (2) tornillos Phillips debajo de la caja de la consola del lado del conductor y (2) tornillos Phillips debajo de la parte superior de la moldura de la consola en el lado del pasajero. (Figura E)
9. Deslice el ensamble del control hacia atrás. (Figura F)
10. Quite los (2) pernos Torx T-30 de la parte superior de la moldura del radio/control de clima y desenganche y quite. (Figura G)
11. Quite los (3) tornillos de 9/32" que sostienen el radio dentro. (Figura G)

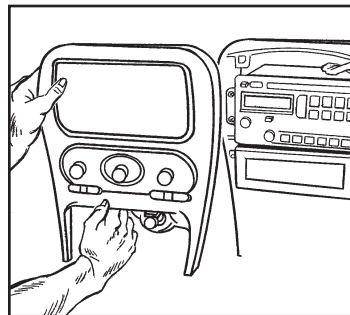
(Figura A)

1. Quite la perilla de la palanca de velocidades con un pequeño destornillador para retirar el gancho en U de la parte frontal de la palanca de velocidades y jale hacia arriba.
2. Suelte y quite el panel de moldura de la palanca de velocidades.
3. Desenganche y quite el panel del radio y el control del clima jalando desde abajo.
4. Quite los (3) tornillos de 9/32" del radio y quítelo.

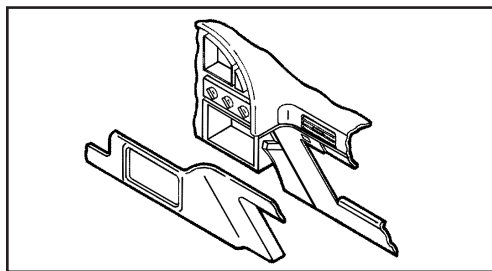
1. Abra la guantera, presione hacia dentro las paredes del revestimiento de la guantera y quite el revestimiento.
2. Quite los (10) tornillos de cabeza Torx de la guantera.
3. Quite los (2) tornillos de cabeza hexagonal de 9/32" debajo de la columna de dirección.
4. Desenganche el bisel de la moldura del tablero. (Figura A)
5. Quite los tornillos que sujetan la unidad central de fábrica y desconecte el cableado.

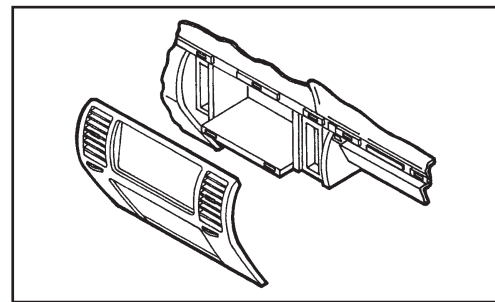
(Figura A)

1. Abra la guantera y quite los (2) tornillos de cabeza hexagonal que sujetan la moldura de madera.
2. Suelte a presión la moldura de madera y quite.
3. Quite los (2) tornillos de cabeza hexagonal de debajo del bisel de la moldura del radio.
4. Levante el bisel y retírelo.
5. Quite los (3) tornillos Phillips de cabeza hexagonal que sujetan la unidad central de fábrica y desconecte el cableado.

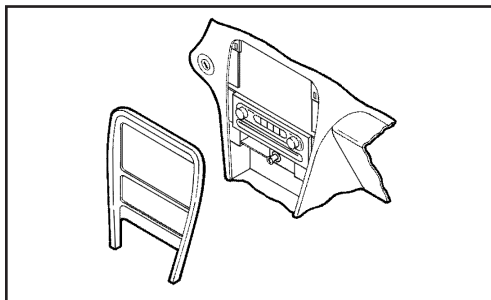
(Figura A)

1. Abra el compartimiento de almacenamiento de la consola central y quite los (2) tornillos de cabeza hexagonal de 9/32" expuestos.
2. Quite la consola central.
3. Desenganche el bisel de la moldura del radio y quite.
4. Quite los (2) tornillos de cabeza hexagonal de 9/32" que sujetan la unidad central de fábrica y desconecte el cableado.

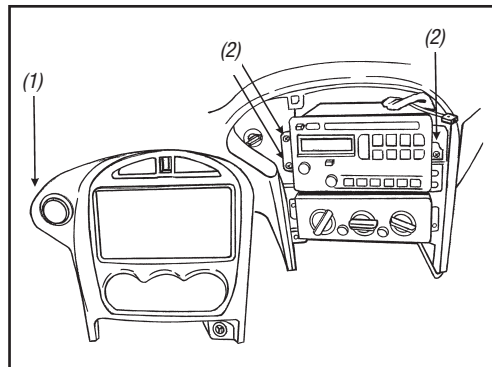
(Figura A)

1. Suelte y quite el bisel de la moldura del radio. (Figura A, 1)
2. Quite los (3) tornillos de 9/32" de los soportes del radio y quite el radio. (Figure A,2)

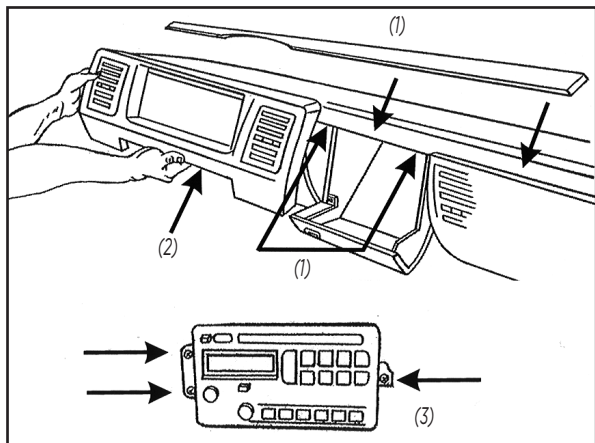
(Figura A)

1. Abra la guantera y quite dos biseses de moldura centrales unidos con tornillos. (Figura A, 1)
 2. Suelte y quite el bisel de la moldura del radio. (Figura A, 2)
 3. Quite los (3) tornillos de cabeza hexagonal de 9/32" y quite el radio. (Figura A, 3)
- Continuar a la Preparación del Kit*

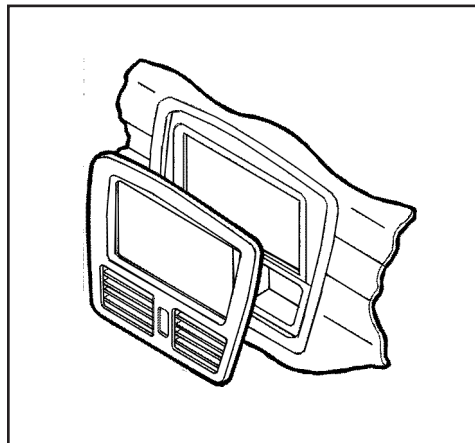
1. Desenganche el bisel de la moldura del tablero y quite. (Figura A)
2. Quite los (4) tornillos Phillips que sujetan la unidad central de fábrica y desconecte el cableado.

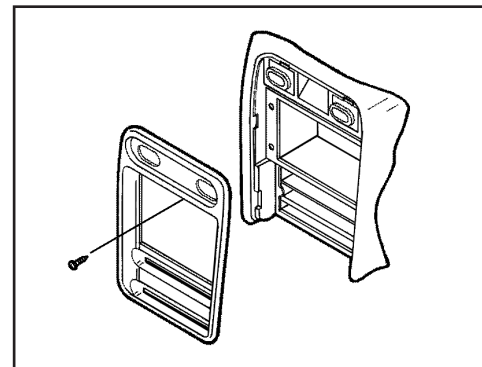
1. Quite las perillas del control de clima.
2. Quite (1) tornillo Phillips localizado arriba de la apertura del radio. (Figura A)
3. Desenganche el bisel de la moldura del radio. (Figura A)
4. Quite los (4) tornillos de la unidad central de fábrica, deslice la unidad hacia fuera y desconecte el cableado.

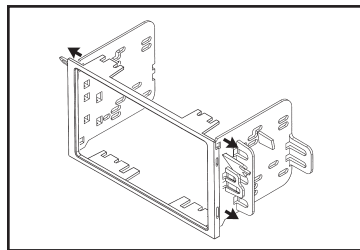
(Figura A, para ambas aplicaciones)

1. Inserte los soportes de la radio en el borde de la placa de acabado de la radio. (Figura A)
2. Asegure el bolsillo a los soportes de radio con (4) tornillos Phillips # 8 X 3/8 "suministrados.
3. Retire la funda metálica DIN y el anillo de ajuste de la radio no original.
4. Inserte la radio a través de la parte posterior del conjunto de bolsillo completo y luego asegúrela con los tornillos suministrados con la radio. (Figura B1)

***Nota:** Figura A muestra la radio instalada únicamente con fines ilustrativos.

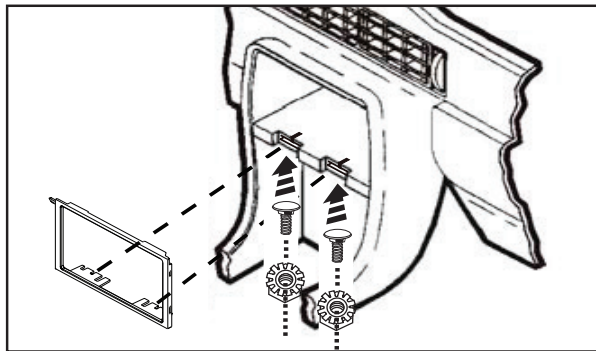
1. Alinee las pestañas de la parte inferior del conjunto de soporte de la placa / de radio de corte de radio con muescas en la sub-guía. (Figura C)
 2. Asegure con los (2) pernos de carruaje y (2) tuercas Keps previstas. (Figura C)
- Nota:** Para el Buick Le Sabre, Oldsmobile Aurora y el Pontiac Bonneville,
3. Los clips (3) la velocidad y tornillos suministrados con el kit tendrá que ser instalado en el sub-tablero donde los agujeros de los tornillos se alineen en el kit.
