- » Die neuen Laufen Solutions Duschwannen werden aus dem Verbundwerkstoff Marbond hergestellt, der robust, hygienisch und reinigungsfreundlich ist. Die Duschwannen sind in unterschiedlichen Größen und Formen erhältlich und können auch maßgeschneidert geliefert werden.
- » Da die Duschwannen auch bodenbündig eingebaut werden können, werden Schwellen und Stolperfallen am Duschkplatz beseitigt und machen ihn damit für Jung und Alt sicher begehrbar – vor allem, da die Oberfläche auch äußerst rutschhemmend ist.

### W A N N E N SOLUTIONS MARBOND DUSCHWANNEN

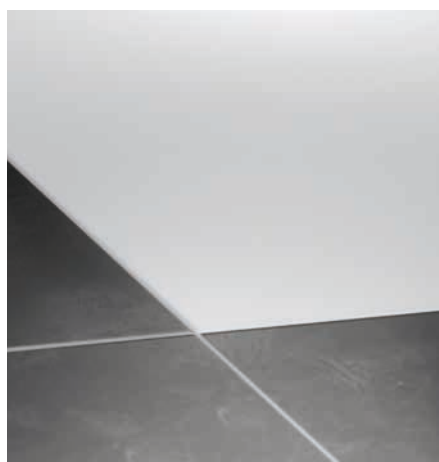
» Bodeneinbau

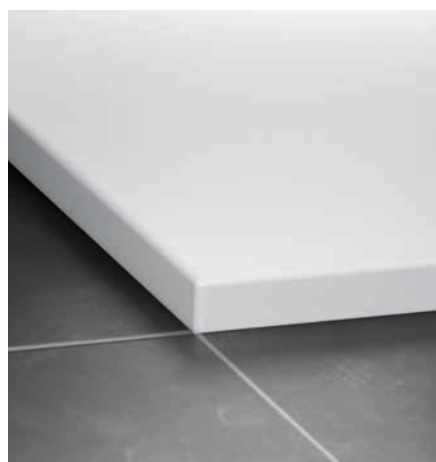
» Halbeinbau

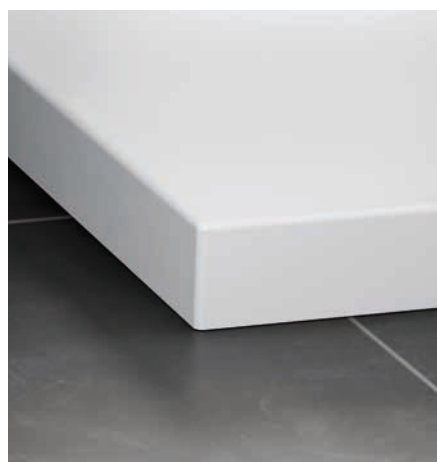
» aufgesetzt
