Che fare con le **GRANDI FORATURE?**

*I diversi approcci di **GENUINE INNOVATIONS** e di **EFFETTO MARIPOSA***

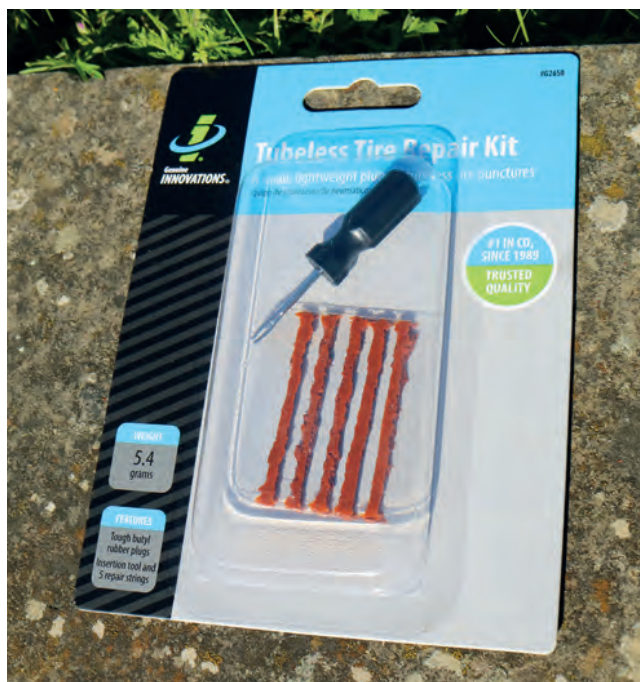
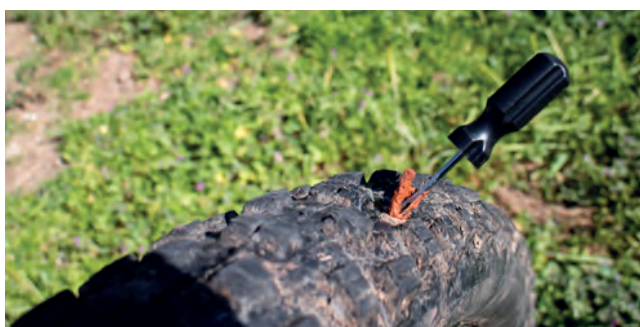
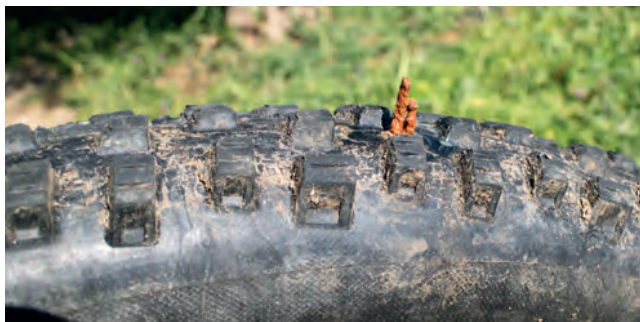
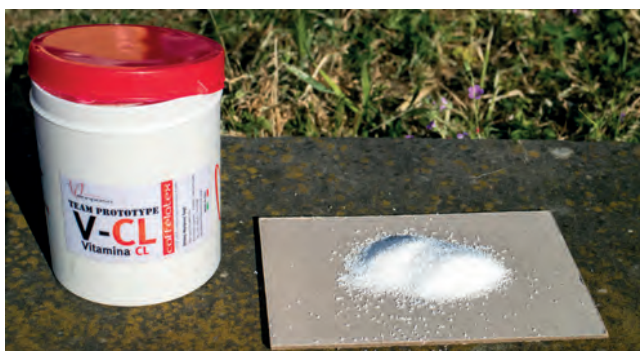
Caratteristiche: il kit Genuine Innovations consta di cinque strisce di materiale gommoso con proprietà autovulcanizzanti e di un attrezzo per il loro inserimento di sostanziale minimo ingombro e peso, così da poterlo avere sempre con sé, mentre Effetto Mariposa ci ha proposto una sorta di filler, ovvero un granulato con il quale arricchire il proprio Caffélatex in una percentuale del 10% rispetto al sigillante. Il barattolo (Team Prototype) ricevuto dovrebbe restare quello definitivo per volume (200 ml) e consentire così il trattamento preventivo di circa 2 litri di Caffélatex. Per praticità d'uso è accompagnato inoltre da un dosatore da 5 ml.

Sul campo: il kit Genuine Innovations l'abbiamo provato su un taglio di oltre 10 mm di lunghezza che nessun sigillante aveva riparato e che con non poca, quanto onestamente "stupida", sorpresa abbiamo invece tappato in pochi secondi. È un attimo infatti prelevare una striscia gommosa (anche se è abbastanza tenera e non sempre facilissima da separare dal suo supporto), sistemarla sulla punta dell'attrezzo e spingere il tutto dentro al taglio. A quel punto si estrae l'attrezzo e la striscia rimane in sede. Facendo girare la ruota il sigillante fa il resto e la sigillatura è completa. Abbiamo anche provato a gonfiare al massimo della pressione consentita e impattato ostacoli importanti, accertandoci della totale sicurezza della riparazione. Mancherebbe a questo punto soltanto il taglio della parte ancora sporgente, ma si può rimandarlo al rientro in garage. Per farlo subito ci vorrebbe anche una forbice, ma a casa ce l'avete senz'altro e non è il caso di portarsene dietro una, data l'augurabile rarità dell'accadimento.

Quanto invece al filler di Effetto Mariposa, sulla carta non ha controindicazioni in termini di durata del sigillante, né ne abbiamo per ora riscontrate, poiché si aggiunge semplicemente ad esso. Va però inserito all'interno del copertone e non attraverso la valvola, che anzi si rischia di intasare comunque nel tempo ("botte piena e moglie ubriaca" è difficile da garantire). La sua principale valenza è quindi data non soltanto dalla capacità di riparare anche le grandi forature senza dover far nulla, ma anche da un'accelerazione dei tempi di riparazione di qualsiasi altro foro, con benefici evidenti in termini di minori perdite sia di sigillante, che soprattutto di pressione. Nelle diverse prove operate con penetrazioni e tagli (che sono molto peggio) l'aggiunta del V-CL ha consentito sempre la riparazione in un tempo massimo di 30 secondi e quindi tale che in sella non ce ne si potrebbe forse nemmeno accorgere. In conclusione promozioni piene, additivo Effetto Mariposa ovunque ora e kit Genuine Innovations ugualmente sempre nello zaino!
