チャイルドシート

車種別適合表

2021年度版

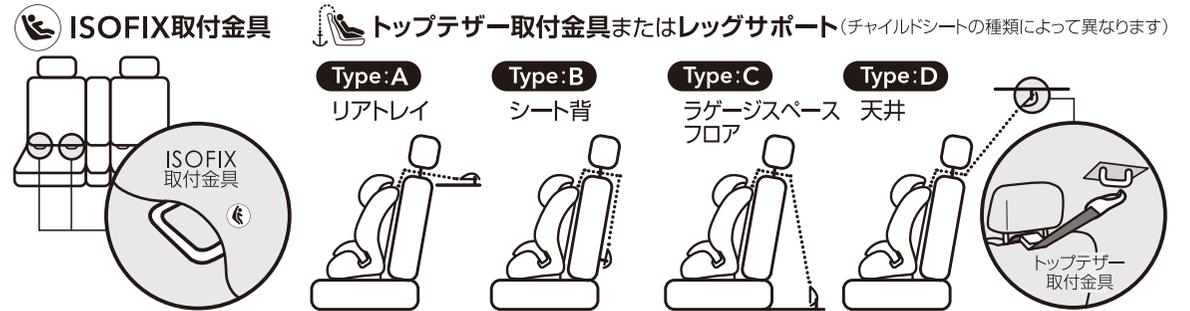
取付けできる座席

安全規格(UN/ECE R44/04)に認可されたISOFIXチャイルドシートです。

ISOFIXと車両のシートベルト(3点式)での取付け可能な場合は、ISOFIXでの取付けをお勧めします。

※ISOFIXと車両のシートベルトを併用して取付ける必要はありません。

ベビーシート(グループ0+)	チャイルドシート(グループ1)
適応体重	2.5kg以上 13kg未満	9kg以上 18kg以下
年齢の目安	新生児～1歳頃	1歳頃～4歳頃
身長目安	60～80cm未満	75～100cm以下
取付け向き	後ろ向き	前向き
サイズ等級	D	B1
固定具	ISO/R2	ISO/F2X
