DOCCIA DI EMERGENZA RTS-81

DOCCIA DI EMERGENZA RTS-82

DOCCIA DI EMERGENZA RTS-83

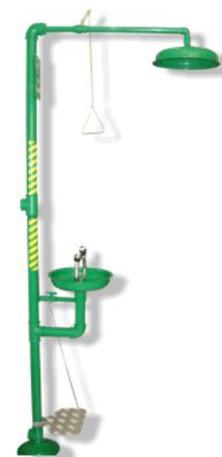
Doccia di emergenza combinata con lavaviso-lavaocchi, a colonna, realizzata in acciaio zincato con verniciatura epossidica, con attivazione a pedale

- Acqua in ingresso: 1 1/2 "
- Acqua in uscita : 1 1/2 " per il lavaocchi
- Materiale della doccia: acciaio zincato trattato con verniciatura epossidica
- Soffione della doccia e vasca del lavaocchi: 280 mm
- Segnaletica conforme a ISO 3864-1
- Norme: EN 15154-1-2 ANSI Z358.1-2009

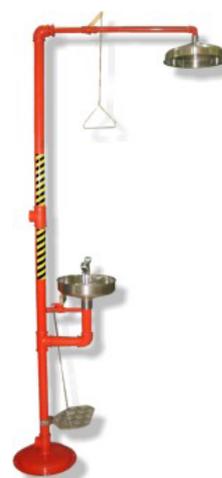
Doccia di emergenza combinata con lavaviso-lavaocchi, a colonna, realizzata in acciaio zincato con verniciatura epossidica, con attivazione a pedale e vasca in acciaio inox

- Acqua in ingresso: 1 1/2 "
- Acqua in uscita : 1 1/2 " per il lavaocchi
- Materiale della doccia: acciaio zincato trattato con verniciatura epossidica
- Soffione della doccia e vasca del lavaocchi: 280 mm in acciaio inox
- Segnaletica conforme a ISO 3864-1
- Norme: EN 15154-1-2 ANSI Z358.1-2009

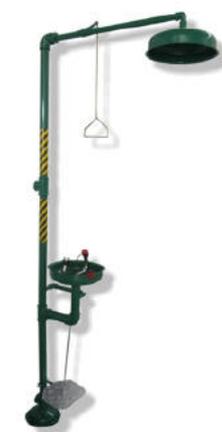
Doccia di emergenza combinata con lavaviso-lavaocchi, a colonna, realizzata in acciaio zincato con verniciatura epossidica, con attivazione a pedale e vasca in ABS

- Acqua in ingresso: 1 1/2 "
- Acqua in uscita : 1 1/2 " per il lavaocchi
- Materiale della doccia: acciaio zincato trattato con verniciatura epossidica
- Soffione della doccia e vasca del lavaocchi: 280 mm in ABS
- Segnaletica conforme a ISO 3864-1
- Norme: EN 15154-1-2 ANSI Z358.1-2009
