Sauvetage et restauration de la Pierre-Pucre à Ecluzelles (Eure-et-Loir)

Pierre Dabat, Michelle Dabat

SAUVETAGE ET RESTAURATION DE LA PIERRE-PUCRE A ECLUZELLES (Eure-et-Loir)

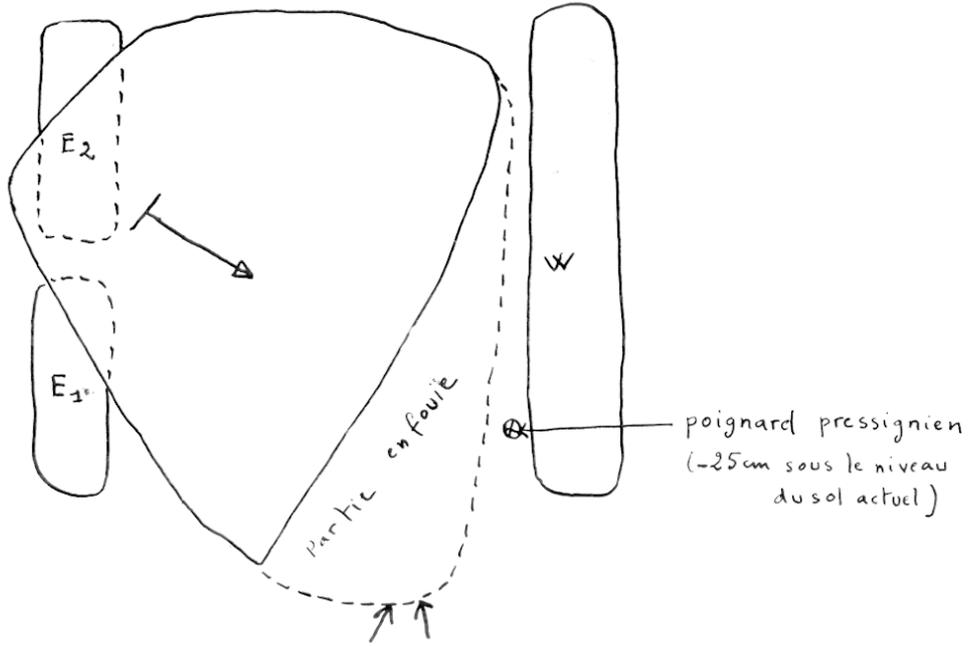
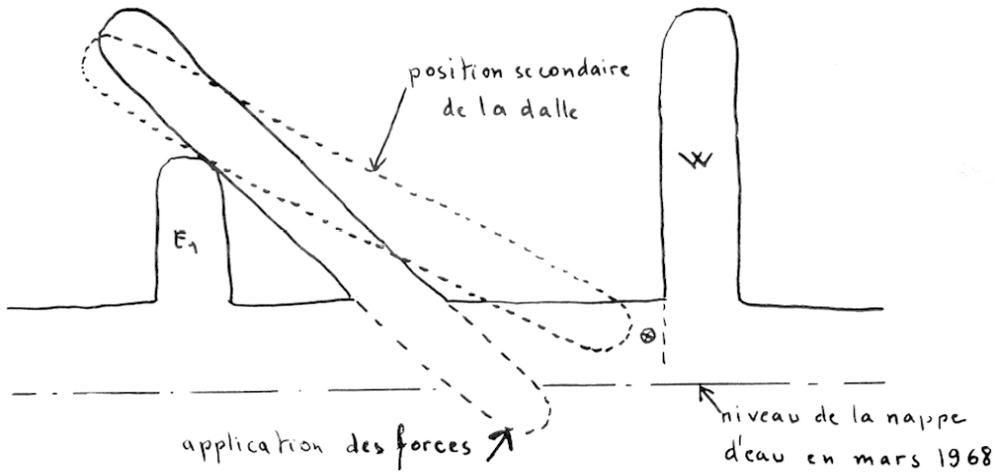
Fig. 2

Dolmen d'Ecluzelles

schémas correspondant au début des travaux

Vue de dessus

Vue vers le Sud

d'après J. L'Helgouach

Le dolmen d'Ecluzelles est orienté Sud-Nord ; les parois latérales, Est et Ouest, sont formées de trois dalles. Les deux dalles orientales (E1 et E2) sont de dimensions moyennes : l : 2 m - h : 1,15 m ; dalle *polissoir* : l : 1,60 m - h : 1,28 m. La dalle occidentale (W) est beaucoup plus importante : l : 3,56 m - h : 1,40 m. Un chêne, d'âge respectable, a poussé, tout contre.

Une énorme dalle en poudingue couvrait l'ensemble, mais elle a échappé au support occidental et s'est effondrée dans la chambre. Son poids a été évalué à plus de 30 tonnes. Ce serait la plus grosse connue dans la région. (Dimensions : 3,50 m de large - 5 m de long - plus grande hauteur : 90 cm.)

Avant restauration, elle s'appuyait sur les supports E1 et E2, s'inclinait vers l'ouest, à 45° environ et s'enfonçait profondément dans le sol. Au sud, elle touchait presque le support ouest ; du côté nord, l'espace était, tout au plus, d'un mètre.

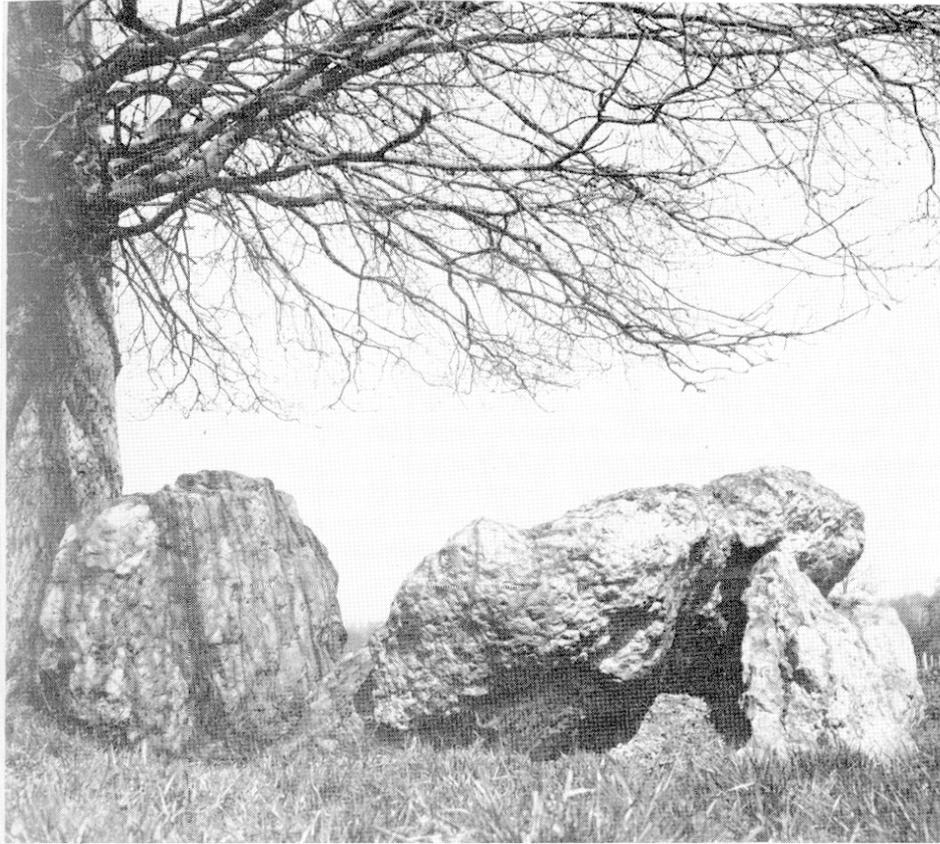
Figure 3. --- La « Pierre Puere » en 1967 (vue sur le côté sud).
(*Photo Action Républicaine*)

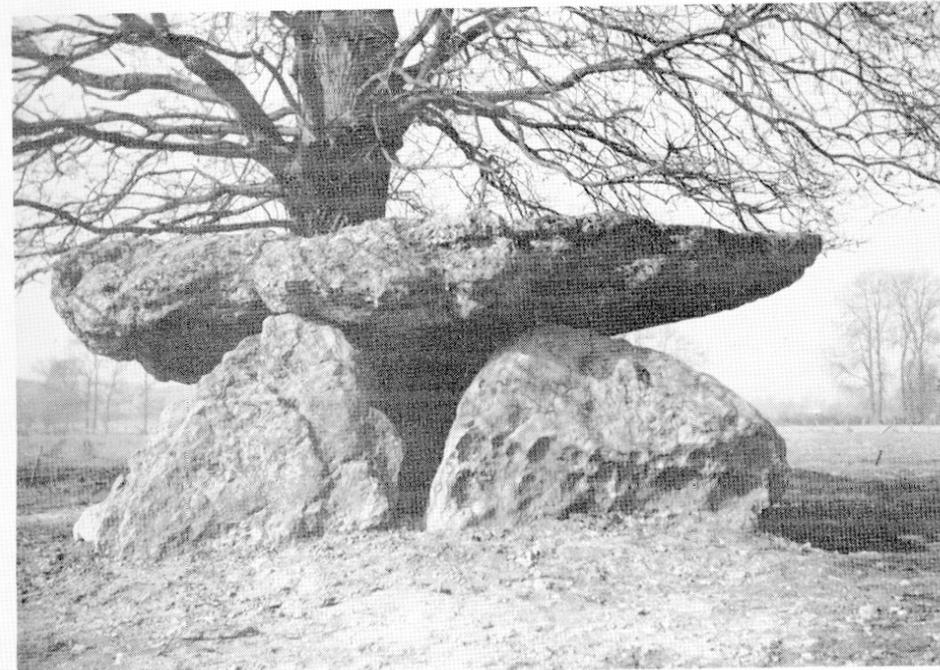
Figure 4. -- Aspect final (face est). L'îlot actuel n'était pas encore isolé.
(*Photo Dabat*)

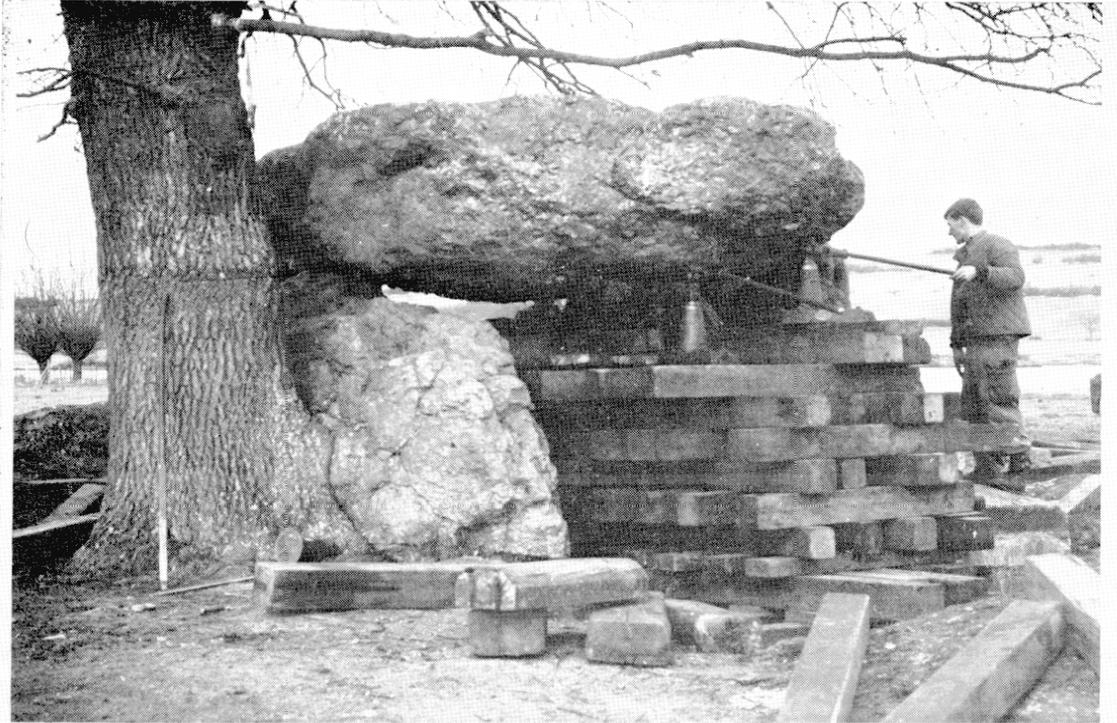
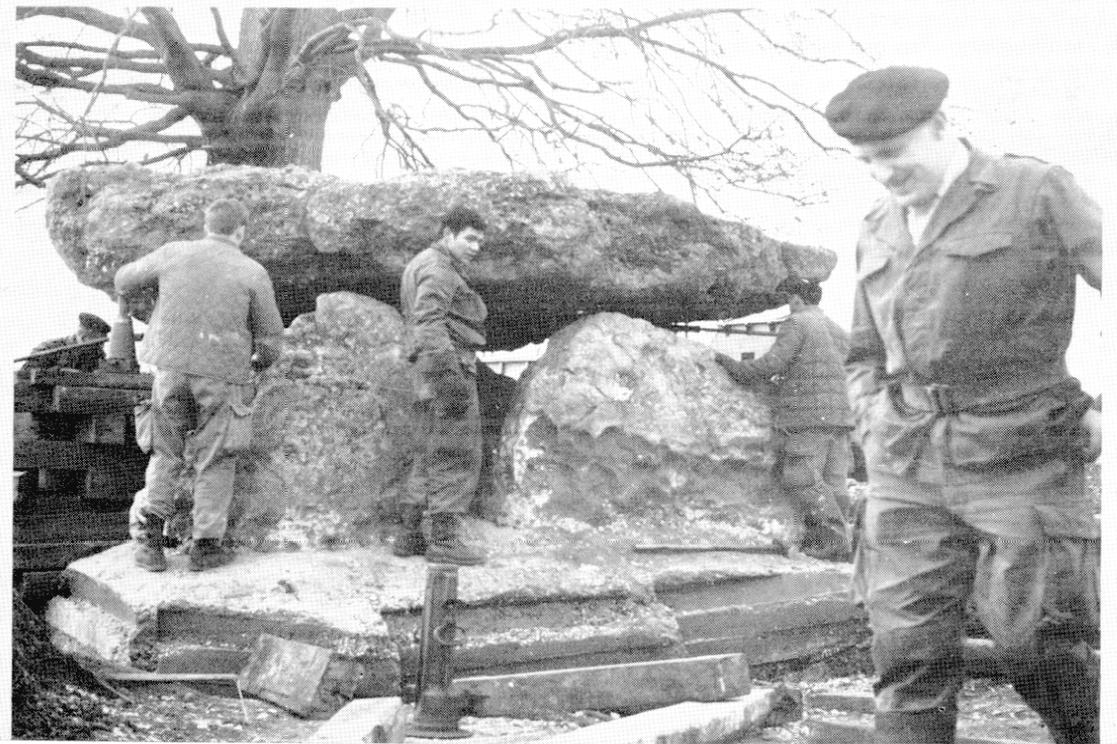
Figures 5 et 6. — La dalle est maintenant redescendue sur ses supports.
(Photos République du Centre)

Les sapeurs, dirigés par le lieutenant Aubin, établirent un socle de béton d'une épaisseur d'un mètre quatre-vingts, à 1,50 m de profondeur. Centimètre par centimètre, de puissants vérins haussèrent ensuite l'énorme table. Quatre camions de l'armée avaient amené 400 madriers qui furent utilisés pour supporter les 30 tonnes de poudingue. Les trois piliers déplacés furent remis debout et bétonnés (les deux plus petits supports « pesaient » autour de 3 à 4 tonnes).

Finalement, la table fut redescendue et elle s'ajusta parfaitement sur ses supports, dont l'un (est) avait, rappelons-le, servi de polissoir sur une portion de sa face interne.
