K7-01, K7-03, K7-13
 K7-14, K7-17, K7-23
 K7-23-01, K7-24, K7-29-04
 K7-36, K7-52, K7-55
 K7-67-01, K7-67-05, K7-67G
 K7-75

K7 / KR MINI-LUBE**INSTRUCTION MANUAL**

The Macnaught K7/KR Mini-Lube is a completely portable high pressure manual greasing system, supplied with spring loaded pump, lid, rubber-edged follower plate, 1.5 metres of special Macnaught grease hose, and unique KR Pressurite (High pressure / High Volume) grease gun.

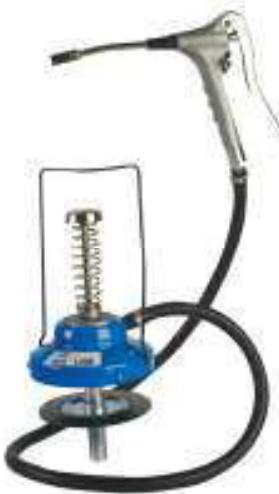
When greasing, the rod cap will rise slowly. When the rod is fully up and the gun loses pressure, push the rod cap down once or twice to re-prime the pump and continue greasing.

The gun is normally operated on the HI-VOLUME switch position. Should high pressure be required, simply push the switch on the gun to the HI-PRESSURE position.

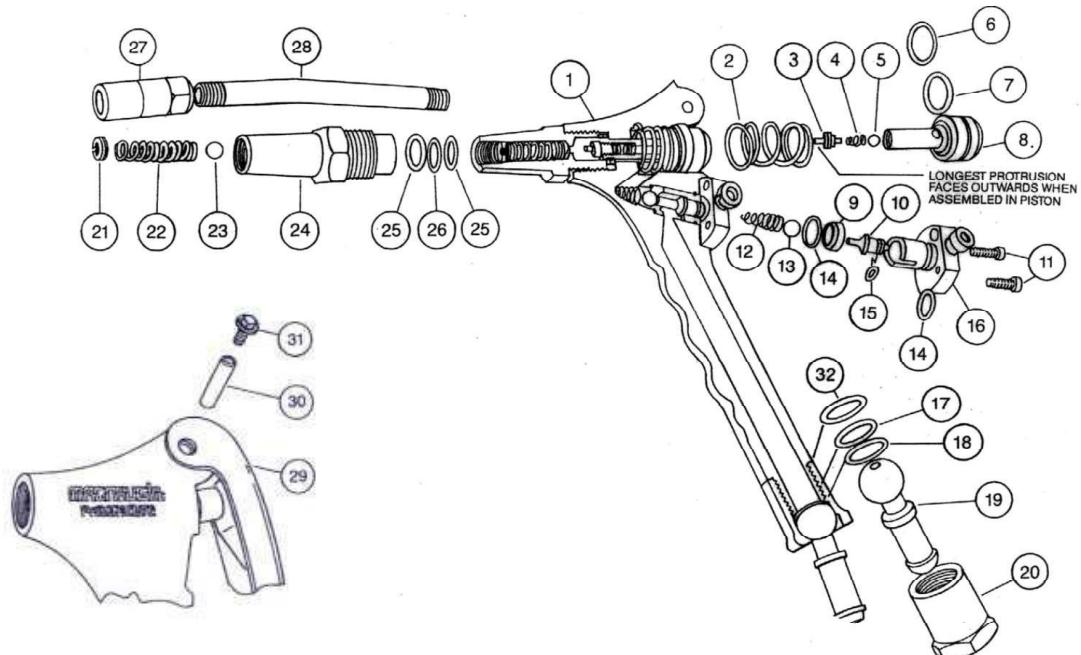
KR GUN PARTS DIAGRAM / KR ガン部品図

The KR Grease Gun is recommended for use with greases up to and including NLGI No 2 consistency.

| TROUBLE | CAUSE | REMEDY |
|---|---|--|
| Coupler leaks. | a) Dirt under the outlet ball (23) seat | a) Remove the extension tube (28), spring keeper screw (21), spring (22) and ball (23). |
| | b) The valve stem (3) is holding the outlet ball (23) off its seat. | When refitting the outlet body (24) hold the handle (29) in the closed position. Enable the back-up washer and o'ring to enter squarely onto the piston. b) Replace the piston assembly. |
| Gun leaks at the back end of the piston. | Glyd ring worn | Replace the piston assembly. |
| Gun fails to deliver grease on the high pressure setting. | a) Faulty piston. | a) Replace the piston assembly. |
| | b) Seals (25, 26) are worn. | b) Replace seals (25, 26) in the outlet body. |
| | c) Valve stem (3) has become loose from the piston (8). | c) Replace piston assembly. |
| Gun fails to deliver grease on the high volume setting. | a) Dirt on the inlet valve seat (9) | a) Remove control body (16), tap out the valve seat (9), o'ring (14), ball (13) and spring (12). Clean parts and replace in the correct order. |
| | b) Operating plunger control (10) sticking in body (16). | b) Replace the control body assembly. |
| Push rod in the control body leaks | O'ring (15) damaged. | Remove the control body and replace worn or damaged parts. |
| The gun leaks at the swivel joint. | Worn seals (18, 32) | Replace swivel seals. |
| When on the high volume the gun is too slow or hard to operate. | a) Springs (2 or 4) may have collapsed. | a) Fit KR-1K overhaul kit. |
