Bellaterra : 09 de junio de 2023
Informe de ensayos : **23/32304183**
Referencia del Peticionario: **ALCHIBESA, S.L.**
C.I.F.: B61903969
C/ Corró, 13
Pol. Ind. L'Ametlla Park
08480 – L'Ametlla del Vallès (BARCELONA)

INFORME DE ENSAYO

**MEMBRANA LÍQUIDA DE POLIURETANO PARA
IMPERMEABILIZACIÓN Y PROTECCIÓN**
Ref. muestra: HYPERDESMO-COLD CURE POLYUREA 2K
Color gris claro

Determinación de la resistencia a la penetración de raíces. UNE-CEN/TS 14416 EX:2014.

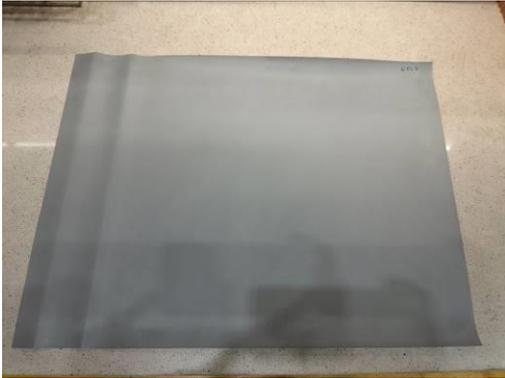
Lámina Hyperdesmo-Cold Cure Polyurea 2k

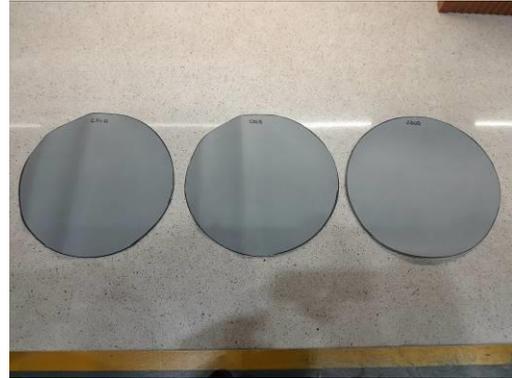
Discos cortados de la barrera geosintética

- Se cortan tres discos de la barrera geosintética que cubran exactamente la tierra. Se coloca la barrera de tres de las cuatro vasijas, con la cara superior arriba.

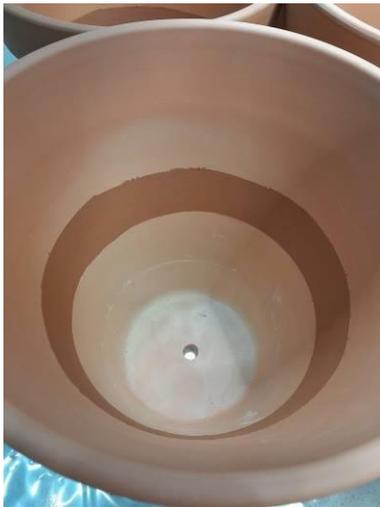
Vasija con la banda pintada

- Se preparan 4 vasijas, 1 de referencia.
- Se llenan las vasijas de tierra hasta el borde inferior de la banda pintada, situada aproximadamente 100 mm sobre la vasija y de 40 mm de anchura, y se sella y humidifica.

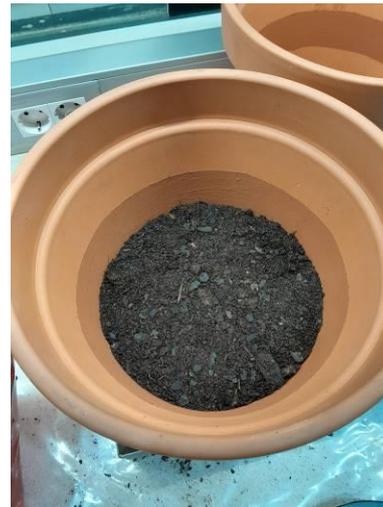
Primera capa de tierra hasta el borde inferior

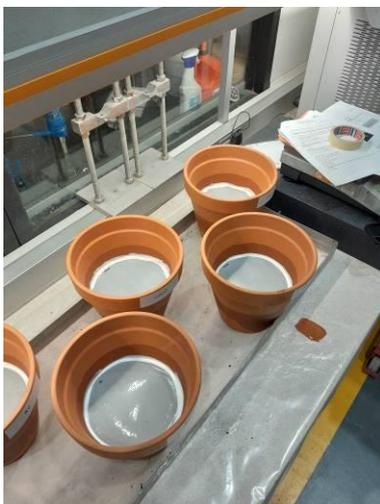
Barreras geosintéticas colocadas y selladas

- Se sella cuidadosamente el hueco entre la barrera geosintética y la vasija con un sellante de caucho de silicona.
- En la cuarta vasija, se sustituye la barrera por una capa de 20 mm de espesor de betún 85/40.

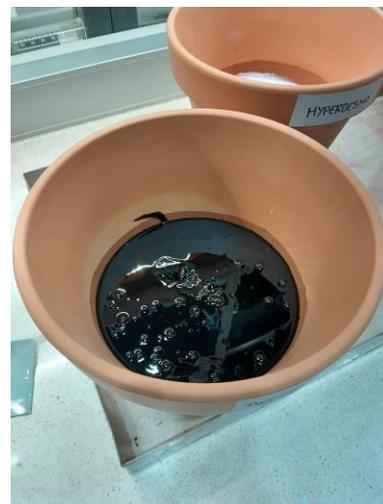
Vasija de referencia con 20 mm de espesor de betún

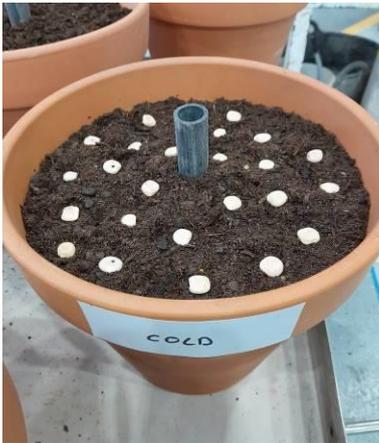
Semillas de altramus sembradas

- Se cubre la barrera geosintética y el betún con 90 mm de suelo, se sella y se humidifica.
- Se siembran entre 30 y 40 semillas de altramuz blanco (*lupinus albus*) en cada vasija distribuidas uniformemente en la tierra y se realiza un pre-tratamiento con agente anti-moho.

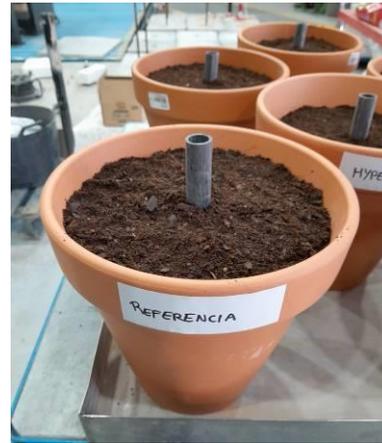
Vasija de referencia terminada

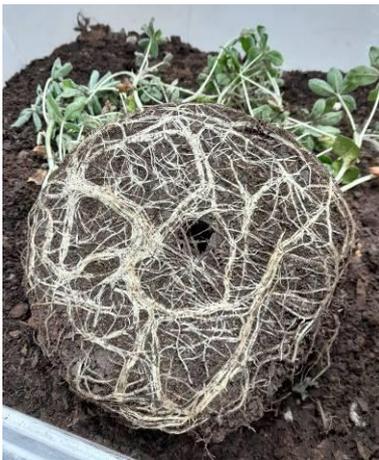
Raíces de altramus después de 7 semanas

Tras 7 semanas, se vacían las vasijas y se inspecciona la superficie superior e inferior de las barreras geosintéticas para comprobar si las raíces han penetrado en ellas o las atraviesas.

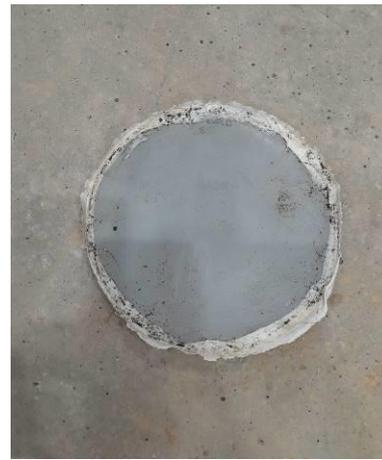
Aspecto de la barrera geosintética tras el ensayo

Finalizado el ensayo, tras 7 semanas, NO se observa que las raíces hayan perforado la membrana en ninguna de las probetas ensayadas.

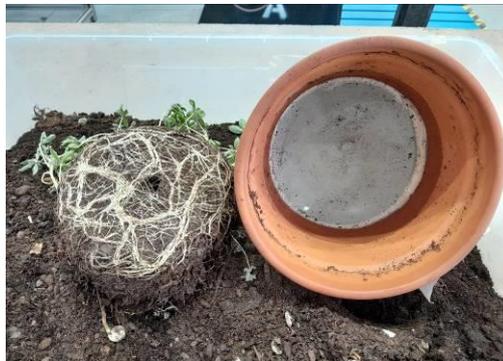
Aspecto tras el vaciado después de 7 semanas
