## INFORME DE ENSAYO

**MEMBRANA LÍQUIDA DE POLIURETANO PARA  
IMPERMEABILIZACIÓN Y PROTECCIÓN**

**Ref. muestra: HYPERDESMO-POLYUREA-2K HC**

Determinación de la resistencia a la penetración de raíces. UNE-CEN/TS 14416 EX:2014.

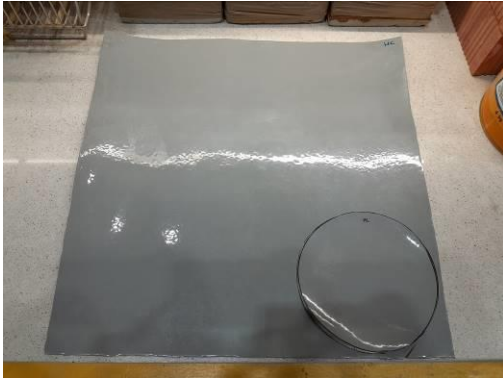
Lámina Hyperdesmo-Polyurea-2k HC

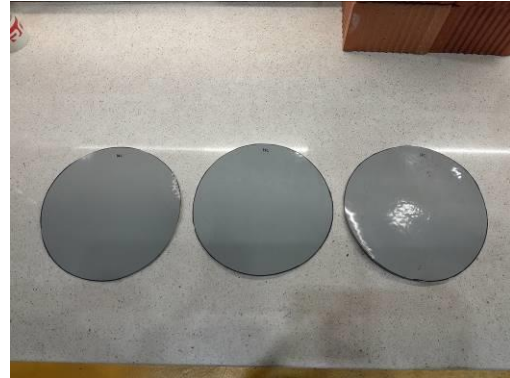
Discos cortados de la barrera geosintética

- Se cortan tres discos de la barrera geosintética que cubran exactamente la tierra. Se coloca la barrera de tres de las cuatro vasijas, con la cara superior arriba.

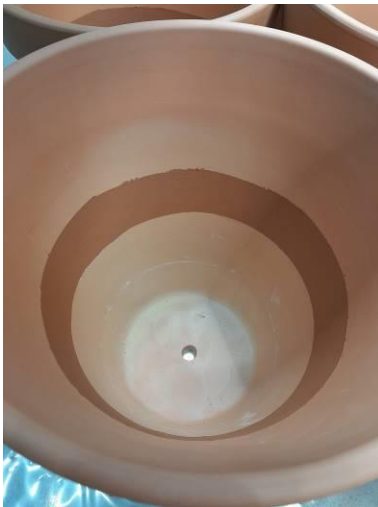
Vasija con la banda pintada

- Se preparan 4 vasijas, 1 de referencia.
- Se llenan las vasijas de tierra hasta el borde inferior de la banda pintada, situada aproximadamente 100 mm sobre la vasija y de 40 mm de anchura, y se sella y humidifica.

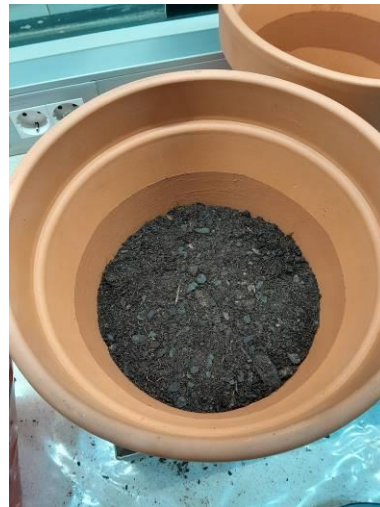
Primera capa de tierra hasta el borde inferior

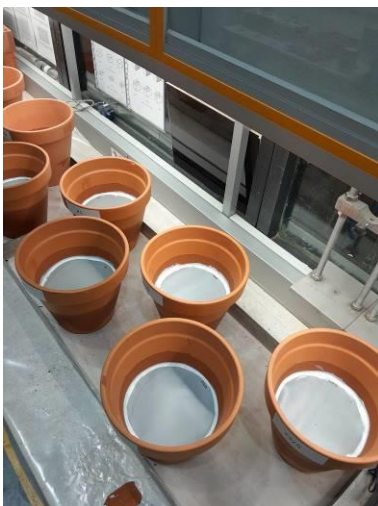
Barreras geosintéticas colocadas y selladas

- Se sella cuidadosamente el hueco entre la barrera geosintética y la vasija con un sellante de caucho de silicona.
- En la cuarta vasija, se sustituye la barrera por una capa de 20 mm de espesor de betún 85/40.

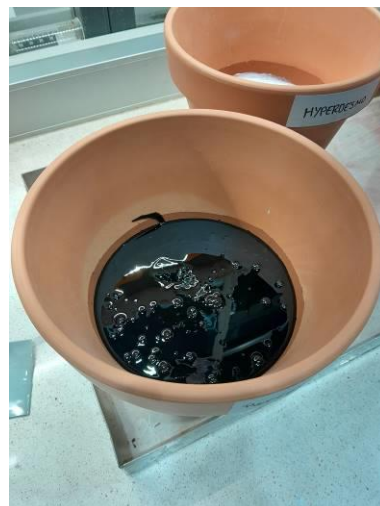
Vasija de referencia con 20 mm de espesor de betún

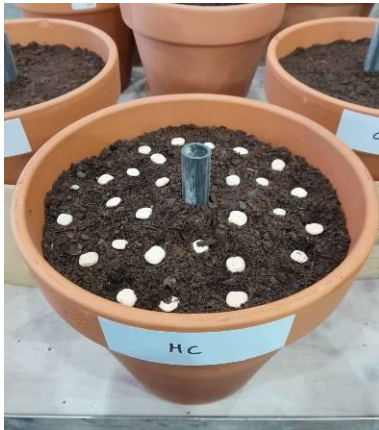
Semillas de altramuz sembradas

- Se cubre la barrera geosintética y el betún con 90 mm de suelo, se sella y se humidifica.
- Se siembran entre 30 y 40 semillas de altramuz blanco (*lupinus albus*) en cada vasija distribuidas uniformemente en la tierra y se realiza un pre-tratamiento con agente anti-moho.

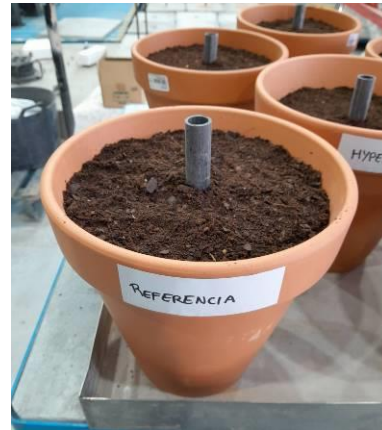
Vasija de referencia terminada

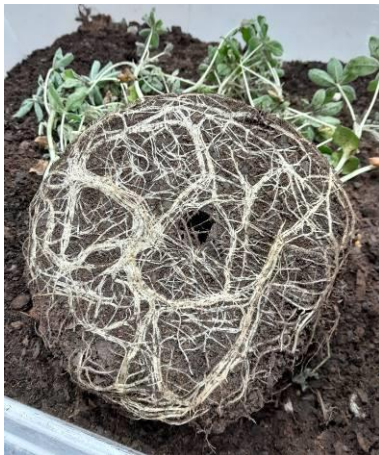
Raíces de altramuz después de 7 semanas

Tras 7 semanas, se vacían las vasijas y se inspecciona la superficie superior e inferior de las barreras geosintéticas para comprobar si las raíces han penetrado en ellas o las atraviesan.

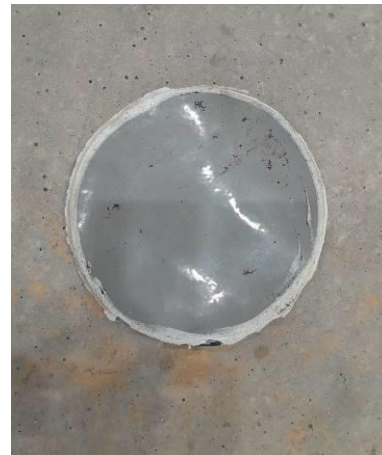
Aspecto de la barrera geosintética tras el ensayo

**Finalizado el ensayo, tras 7 semanas, NO se observa que las raíces hayan perforado la membrana en ninguna de las probetas ensayadas.**

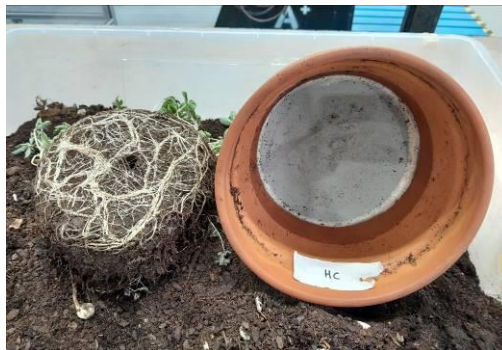
Aspecto tras el vaciado después de 7 semanas
