LGAI Technological Center, S.A. (Applus)

INFORME DE ENSAYO

MEMBRANA LÍQUIDA DE POLIURETANO PARA IMPERMEABILIZACIÓN Y PROTECCIÓN

Determinación de la resistencia a la penetración de raíces. UNE-CEN/TS 14416 EX:2014.

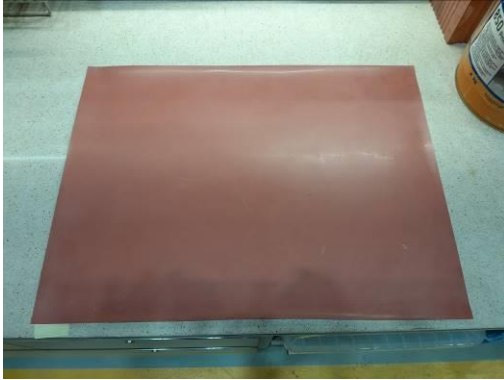
Lámina Hyperdesmo

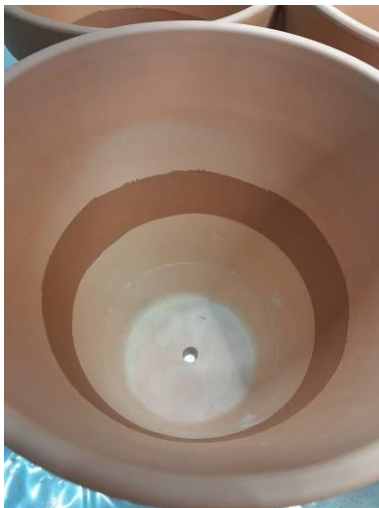
Vasija con la banda pintada

- Se preparan 4 vasijas, 1 de referencia.
- Se llenan las vasijas de tierra hasta el borde inferior de la banda pintada, situada aproximadamente 100 mm sobre la vasija y de 40 mm de anchura, y se sella y humidifica.

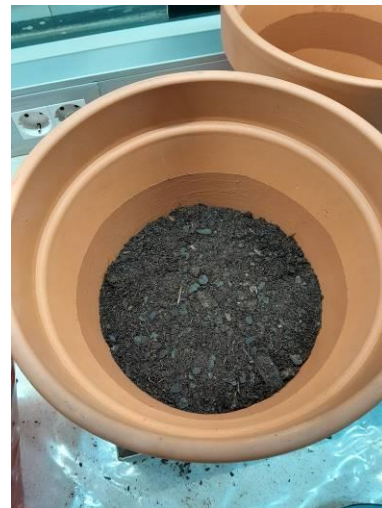
Primera capa de tierra hasta el borde inferior

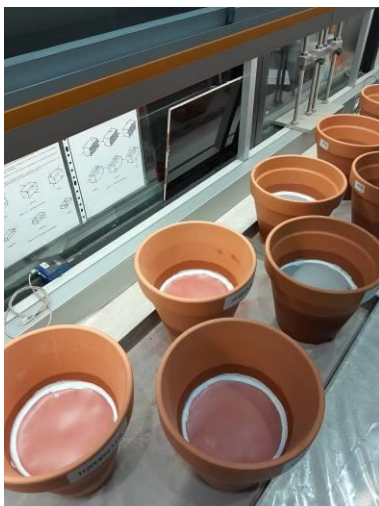
Barreras geosintéticas colocadas y selladas

- Se sella cuidadosamente el hueco entre la barrera geosintética y la vasija con un sellante de caucho de silicona.
- En la cuarta vasija, se sustituye la barrera por una capa de 20 mm de espesor de betún 85/40.

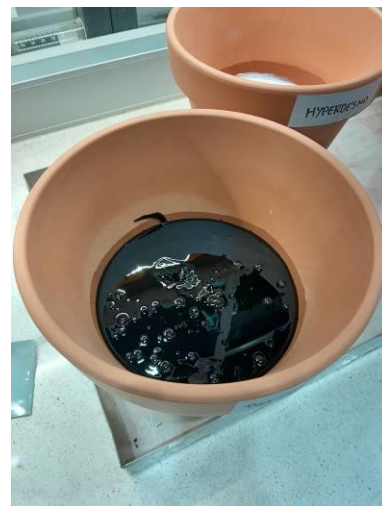
Vasija de referencia con 20 mm de espesor de betún

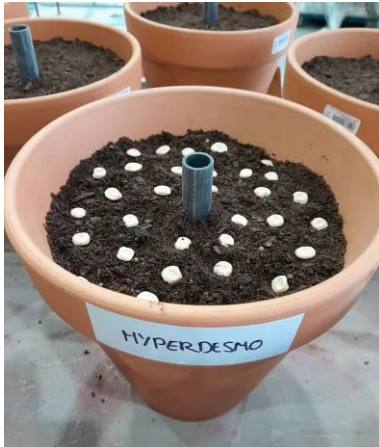
Semillas de altramuz sembradas

- Se cubre la barrera geosintética y el betún con 90 mm de suelo, se sella y se humidifica.
- Se siembran entre 30 y 40 semillas de altramuz blanco (*lupinus albus*) en cada vasija, distribuidas uniformemente en la tierra y se realiza un pre-tratamiento con agente anti-moho.

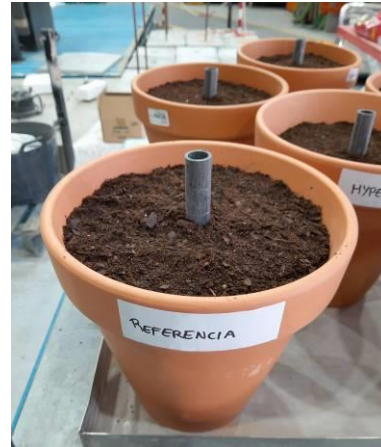
Vasija de referencia terminada

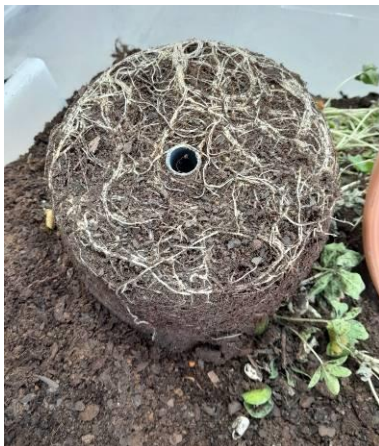
Raíces de altramuz después de 7 semanas

Tras 7 semanas, se vacían las vasijas y se inspecciona la superficie superior e inferior de las barreras geosintéticas para comprobar si las raíces han penetrado en ellas o las atraviesas.

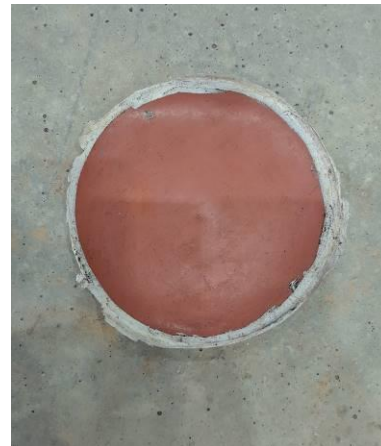
Aspecto de la barrera geosintética tras el ensayo

Finalizado el ensayo, tras 7 semanas, NO se observa que las raíces hayan perforado la membrana en ninguna de las probetas ensayadas.

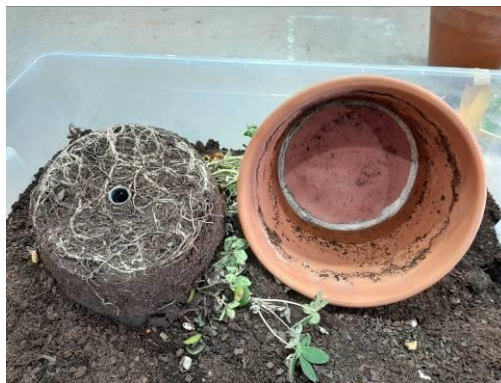
Aspecto tras el vaciado después de 7 semanas
